感電案 1：從事廠房屋頂天井燈更換作業發生感電致死災害

## 114 年事故調查分析工作坊(宣導會)

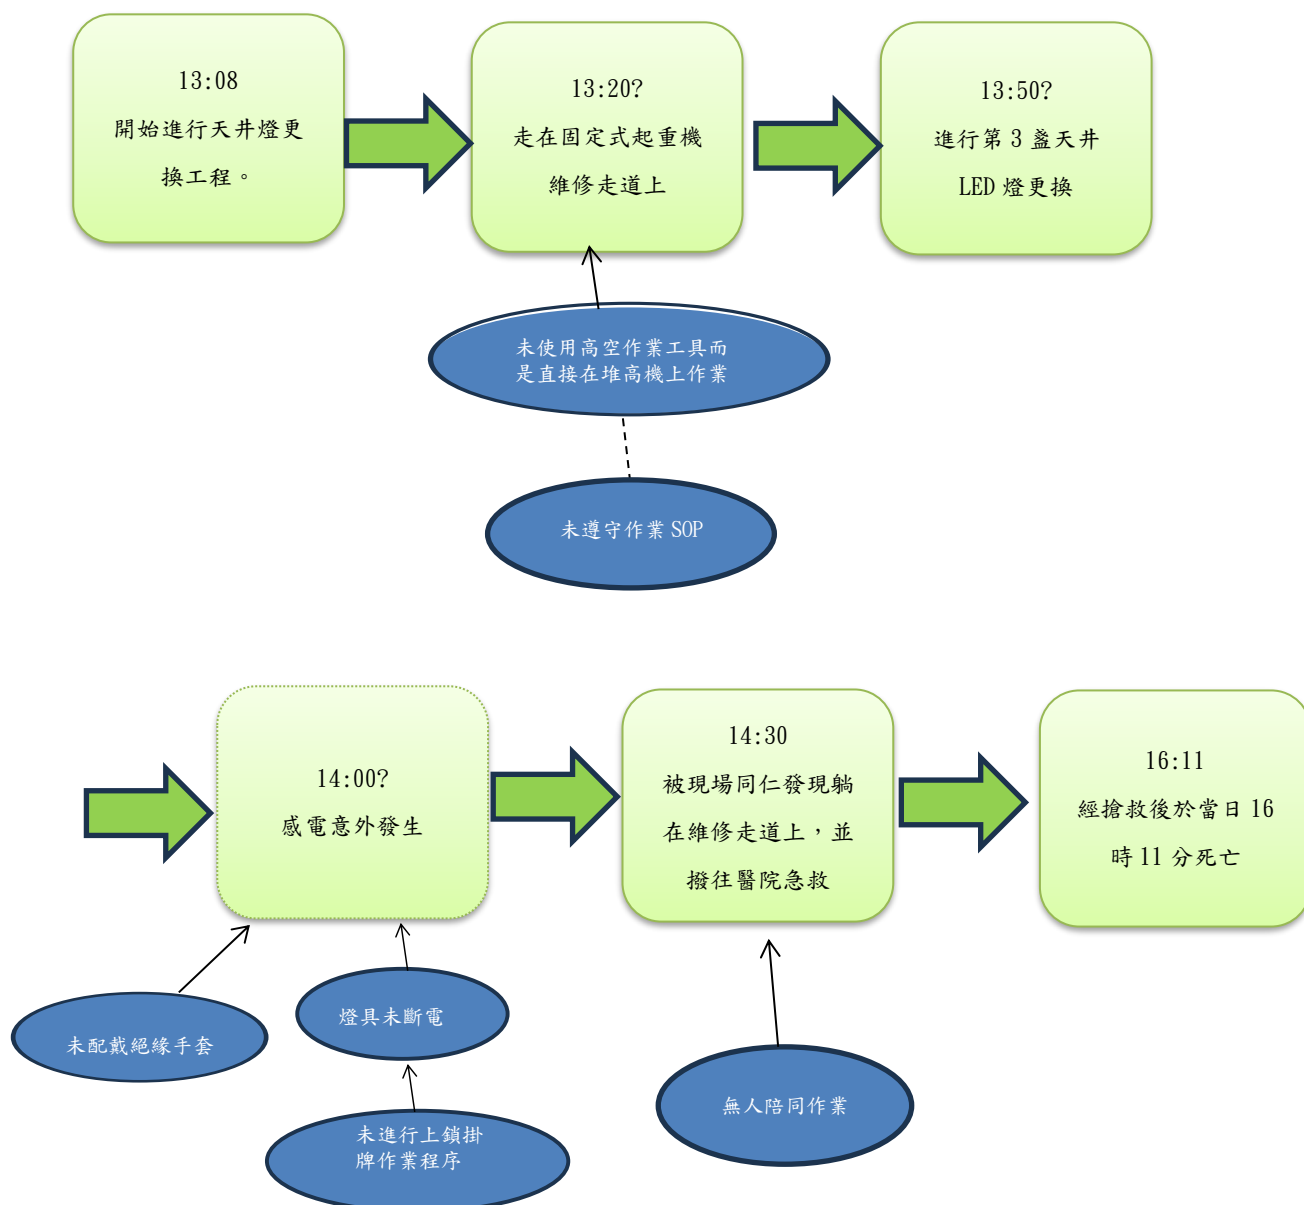
#### 一. 事件成因分析圖 (ECFC)

此圖將事故發生的事件及相關條件按時間順序，由左至右呈現，以視覺化方式釐清因果關係。

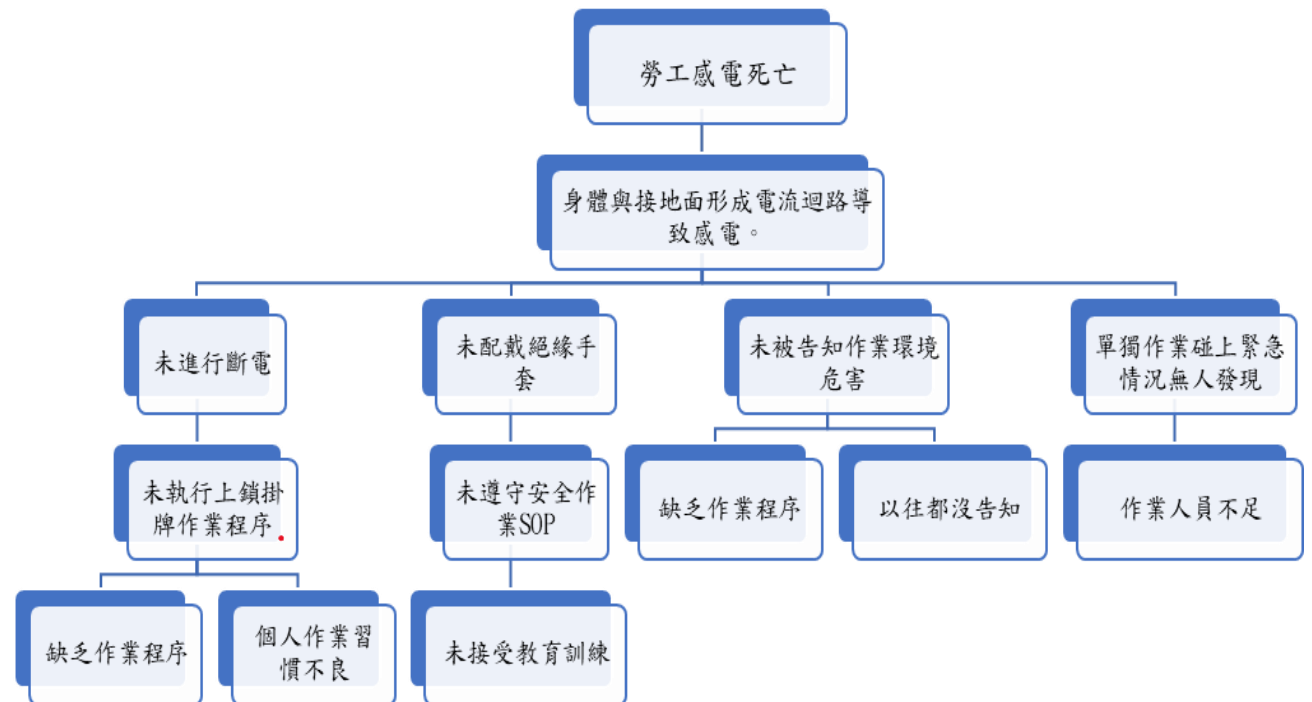
## 三. 為何樹分析 (Why-Tree)

本分析從最終的傷害事件開始，透過不斷追問「為什麼」來探究事件的根本原因。
