## 局限案例 5\_分析參考

### 電力電子設備批發業-從事顯影液桶槽檢查作業發生吸入有害物災害調查分析

#### 事故基本資料

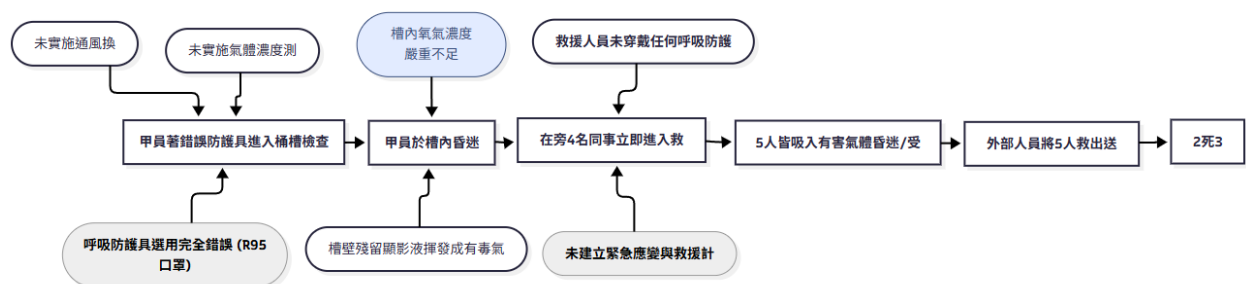
#### 一. 事件成因分析圖 (ECFC)

- **行業分類：** 電力電子設備批發業 (此處依案例原文，但作業地點於電子廠)
- **災害類型：** 中毒、缺氧
- **媒介物：** 有害物 (顯影液揮發氣體)、缺氧空氣
- **罹災情形：** 死亡 2 人、受傷 3 人
- **事故時間：** 98 年 3 月
- **事故地點：** 某電子廠，顯影液桶槽
- **事故摘要：** 承攬商勞工甲員於排空後的顯影液桶槽內進行檢查時不慎跌倒。在旁的四名同事見狀後，立即進入桶槽搶救。包含甲員在內的五名勞工，皆因吸入及接觸顯影液、以及吸入缺氧空氣而受傷。經送醫急救後，其中二人宣告不治，另外三人留院觀察後出院。事後檢測發現槽內氧氣濃度嚴重不足，且呈分層現象。

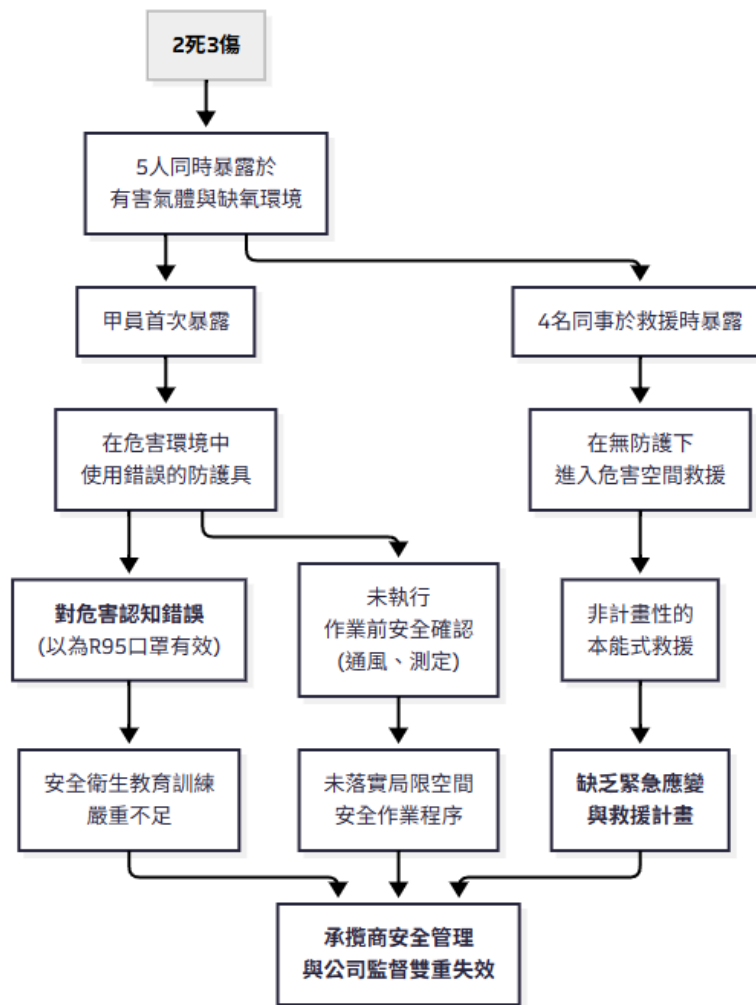
### 三. 為何樹分析 (Why Tree)

- **不安全的狀況**：顯影液桶槽內部因殘留物揮發及空氣置換，形成有毒且嚴重缺氧的致命環境。
- **不安全的行為**：
  1. 勞工甲員在未經通風、測定下，佩戴完全無效的 R95 口罩進入局限空間作業。
  2. 其餘四名同事在無任何防護下，貿然進入局限空間實施救援。

1. **安全衛生教育訓練的徹底失敗**：
  - 從危害辨識(不知排空不等於安全)、風險認知(不知缺氧/毒氣危害)到防護具選用(錯用 R95 口罩)，顯示承攬商及現場人員的相關知識完全是空白的。**這是導致首位罹災者倒下的直接根本原因。**
2. **緊急應變計畫的完全真空**：
  - 面對突發狀況，現場人員沒有任何應變程序可遵循，導致只能採取最原始、最危險的本能救援，造成災情毀滅性擴大。**這是導致災害由 1 人擴大至 5 人的關鍵根本原因。**
3. **承攬商安全管理的監督失效**：
  - 原事業單位(電子廠)未能有效監督承攬商，放任安全知識與設備皆嚴重不足的承攬商從事高風險作業，未盡到指揮、監督與管理的責任。

1. **立即建立並嚴格執行「承攬商安全衛生管理計畫」與「局限空間安全衛生管理計畫」：** 雙重計畫必須同時建立。尤其承攬管理需將「安全能力」作為選商及作業許可的必要條件。
  2. **建立「不動手救援」的緊急應變最高原則：** 應變計畫的核心必須是「通報、管制、等待專業救援」，並將此原則透過各種方式強力宣導，深植於每位員工心中。
- **設備層面：**
    1. **清點並配足安全與救援設備：** 必須強制要求作業場所備妥並會使用氣體偵測器、通風設備、供氣式呼吸防護具(SCBA)、救援裝備等。
  - **人員層面：**
    1. **實施包含「防護具選擇」的專業訓練：** 訓練內容必須極度務實，要讓勞工清楚知道「什麼情況下，該用什麼等級的防護具」，特別要強調過濾式口罩(如 N95/R95)與供氣式呼吸防護具(SCBA)的天壤之別。
    2. **定期舉辦包含「救援失敗」情境的演練：** 演練不只要演練成功，更要模擬「貿然救援導致傷亡擴大」的情境，以最真實的衝擊，建立人員「禁止盲目救援」的正確觀念。
