## 火災爆炸案 3\_分析參考

### 整地、基礎及結構工程業 - 勞工從事側溝鑽孔作業發生火災災害調查分析報告

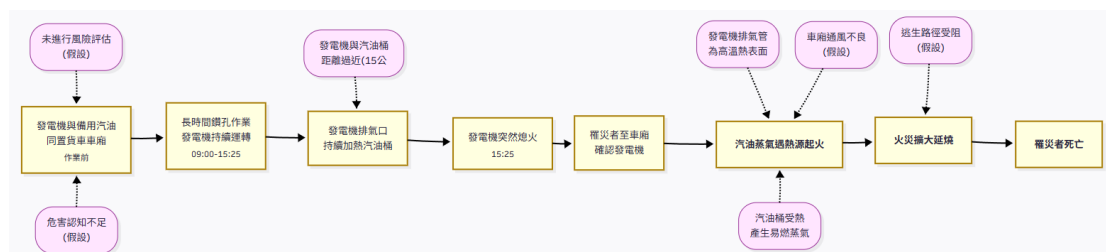
#### 一. 事件成因分析圖 (ECFC)

- 行業分類： 整地、基礎及結構工程業 (4310)
- 災害類型： 火災 (16)
- 媒介物： 易燃液體 (汽油) (512)
- 罹災情形： 死亡 1 人
- 事故時間： 113 年 6 月某日 下午 15 時 25 分許
- 事故地點： 貨車後車廂
- 事故摘要： 勞工因發電機熄火，至貨車車廂確認狀況。放置於發電機排氣口 (約 15 公分) 附近的備用汽油桶，因長時間受高溫廢氣加熱，產生汽油蒸氣，接觸到發電機熱表面後起火，並引燃車廂內可燃物，造成車廂上的勞工逃生不及，全身嚴重燒傷，經治療後仍傷重不治死亡。

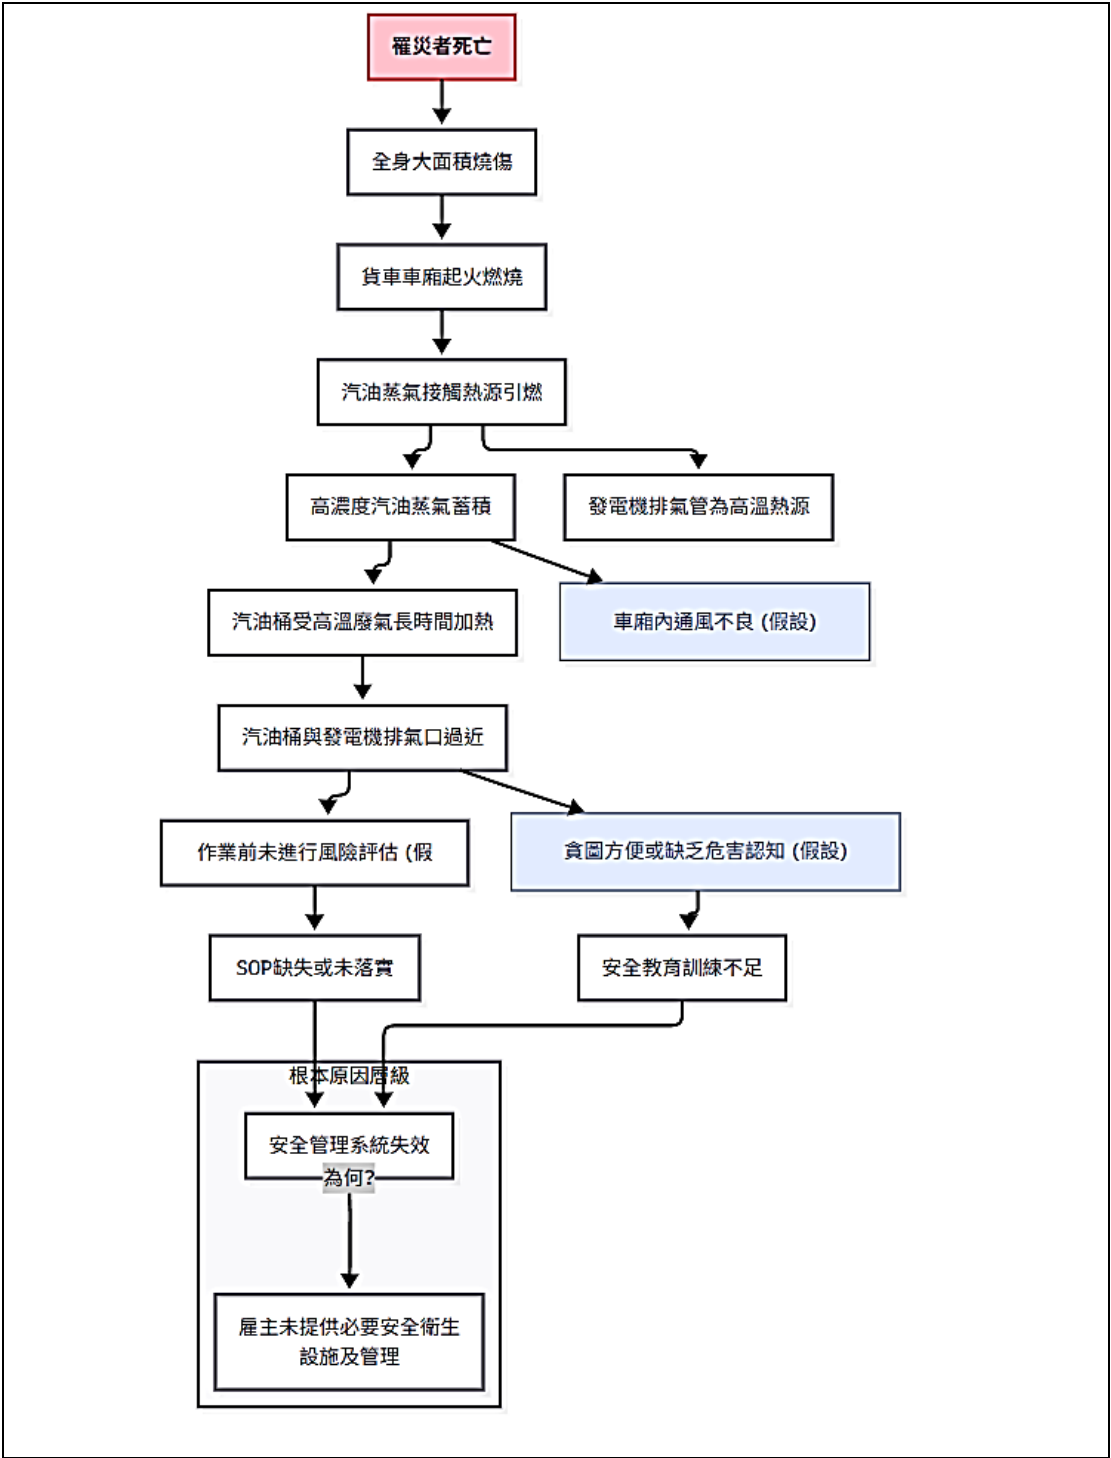
三. 為何樹分析 (Why Tree)

- **缺乏標準作業程序：** 未建立針對移動式動力設備（如發電機）與其搭配之易燃燃料（如汽油）的安全作業標準，對於設備的擺放、安全距離、作業環境等皆無明確規範。
- **風險評估機制失效：** 未將此類臨時性或移動性的作業活動納入危害辨識與風險評估的管理範疇，導致作業前完全未對「熱源」與「易燃物」共存的致命風險進行評估與控制。

- 作業人員對於發電機運轉時產生的高溫、汽油的揮發性，以及兩者在密閉空間內長時間共存的火災爆炸風險，缺乏足夠的認知與了解。顯示公司的危害告知與安全衛生教育訓練未能落實。

- **缺乏工程控制：** 未在發電機上加裝任何隔熱板或排氣導管等工程改善設施，以從根本上阻絕熱傳導或將高溫廢氣導向安全方向。
- **應急設備匱乏：** 現場（貨車上）未配置合規且適用於油類火災的滅火器，也未規劃在侷限空間發生火災時的應變程序與逃生路線（假設）。

1. **建立安全作業標準：** 立即制訂「移動式發電機與易燃物料安全作業標準」，內容須嚴格規定發電機與備用燃料必須分開存放，且保持 3 公尺以上的安全距離；發電機應置於戶外通風良好處。

2. **落實風險評估：** 將所有作業（包含臨時、移動性作業）納入安全衛生管理計畫，要求在作業前必須完成危害辨識與風險評估，並確實執行所規劃的控制措施。
- **設備層面：**
    1. **採行工程控制：** 若發電機確有需要放置於車輛上，應強制加裝固定式隔熱板，並將排氣管改裝延長，加裝廢氣導管，確保高溫廢氣能被安全地導向遠離人員及易燃物的方向。
    2. **配置應急設備：** 強制要求所有工程車輛必須配備至少一支合規、有效的車用滅火器，並定期檢查。
  - **人員層面：**
    1. **強化教育訓練：** 對所有需使用發電機的作業人員，實施危害告知及安全操作專項培訓，內容須包含本次事故案例，確保所有人都理解其危害與預防方法，並將訓練結果作成紀錄。
    2. **加強監督檢查：** 要求領班或現場主管在作業前，必須對設備擺放進行安全確認，將其納入工作前的安全檢查項目。
