夾捲案 2 分析參考

從事金屬材料裁切作業遭切割致死災害調查分析報告

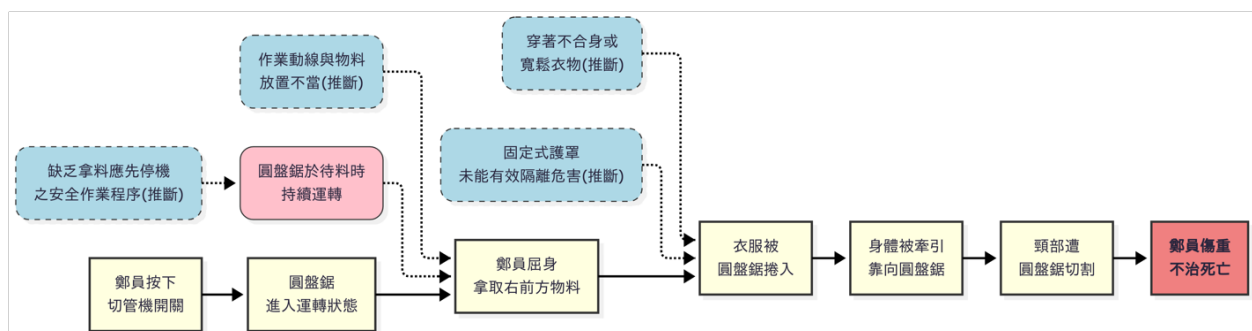
一、事件成因分析圖 (ECFC)

此圖將事故發生的事件及相關條件按時間順序，由左至右呈現，以視覺化方式釐清因果關係。

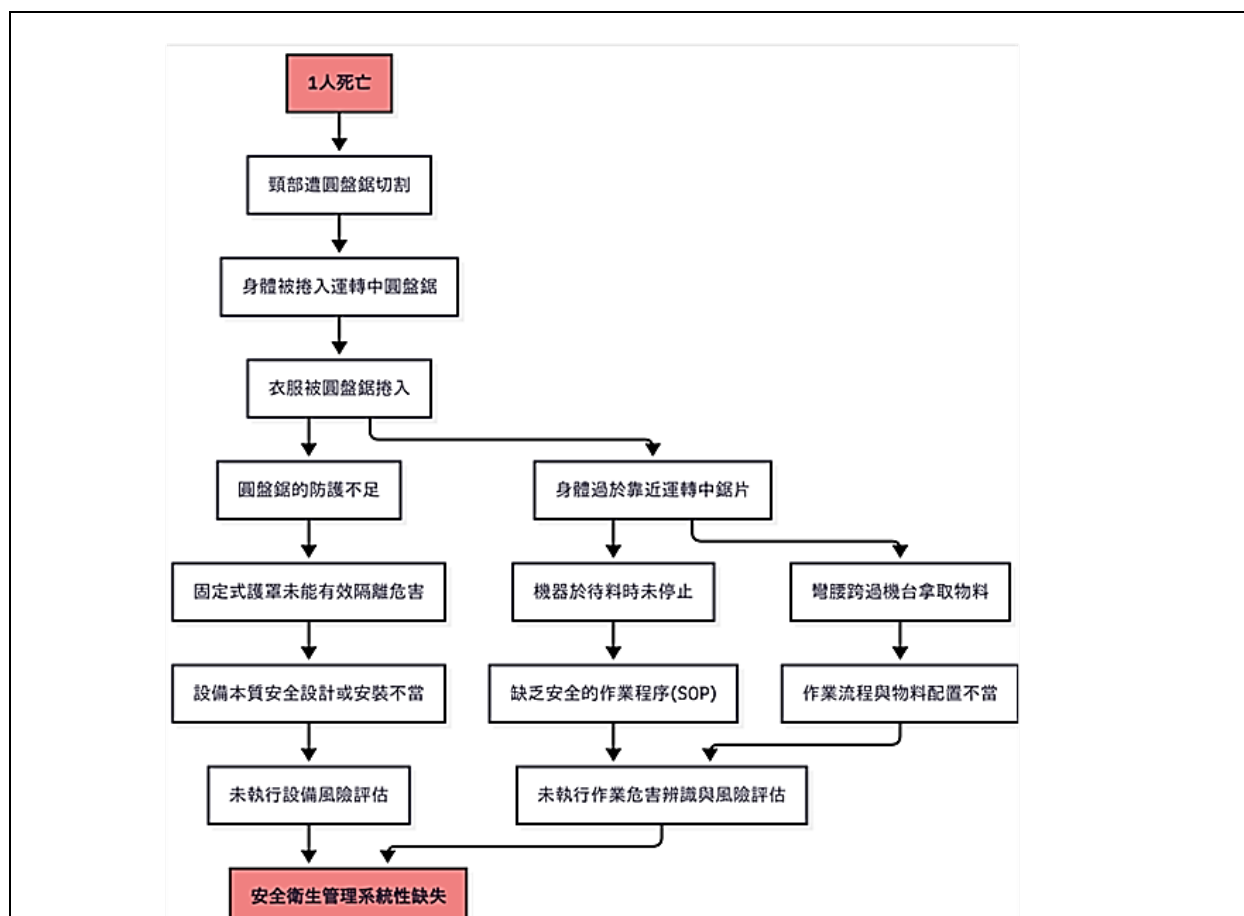
三、為何樹分析 (Why-Tree)

本分析從最終的傷害事件開始，透過不斷追問「為什麼」來探究事件的根本原因。
