Ошибки в микроконтроллерах серии 1986BE9x, K1986BE9x и MDR32F9Qx

Это документ содержит все, известные на дату его создания, ошибки в серийно выпускаемых с начала 2011 года микроконтроллерах серии 1986BE9x, K1986BE9x и MDR32F9Qx (в корпусах) и кристаллов K1986BE91H4 (включая версию 1986BE94T).

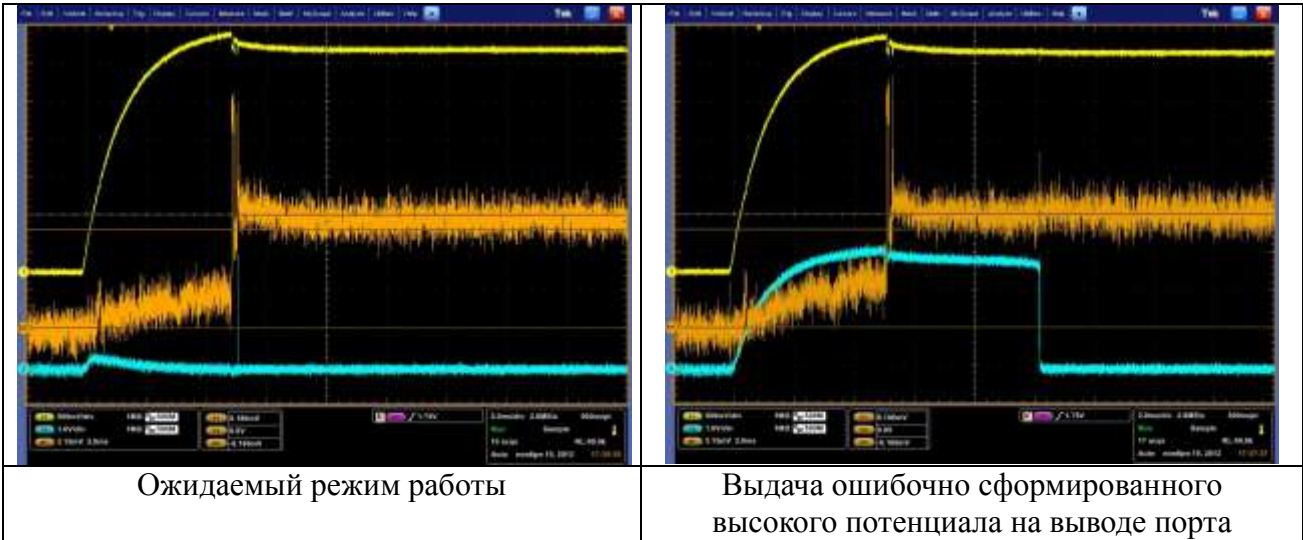
0019 Формирование высокого потенциала на выводах портов при включении питания (только для 1986BE93У)

Описание
При включении питания микросхемы, при отрицательных температурах (-10...-60С), при небольших скоростях нарастания питающего напряжения (менее 1В/мс) на выводах пользовательских портов микросхемы может быть сформирован высокий потенциал равный текущему напряжению питания, вместо ожидаемого третьего состояния. Длительность выдачи ошибочного импульса с высоким потенциалом при экспериментах достигала 200 мс.

Условия
Включение питания с малой скоростью нарастания напряжения менее 1мВ/мс (при уменьшении скорости нарастания вероятность сбоя увеличивается), температура окружающей среды менее минус 10С (при уменьшении температуры вероятность сбоя увеличивается)

При включении питания микроконтроллер опрашивает состояние выводов PF4, PF5 и PF6, задающих дальнейший режим работы MODE[2:0] работы микросхемы. При этом в микроконтроллере 1986BE93У вывод кристалла PF6 не разваривается на вывод корпуса микросхемы и не может быть доопределен снаружи микросхемы. При определении режима запуска включается внутренняя подтяжка к «земле» с номиналом 50K, но при возникновении данной ошибки она не успевает доопределить не разваренный вывод PF6 до низкого уровня, в результате чего микроконтроллер может запуститься, вместо ожидаемого режима MODE[2:0] = 000 (микроконтроллер с отладкой JTAG_B) или MODE[2:0] = 001 (микроконтроллер с отладкой JTAG_A) в режиме MODE[2:0] = 100 или 101 (UART загрузчик), и это означает, что заложенная пользовательская программа не начнет работать.

Вывод гарантировано доопределяется до требуемого состояния при включении его на выход, либо внешним источником с выходным током более $|\pm 500|$ мкА, либо резистором «подтяжки» не более 10K.

В микроконтроллере 1986BE93У вывод PF6 не разваривается на вывод микросхемы и применение внешних элементов для доопределения состояния вывода невозможно и при сохранении текущей схемы разварки выводов обойти сбой не возможно.

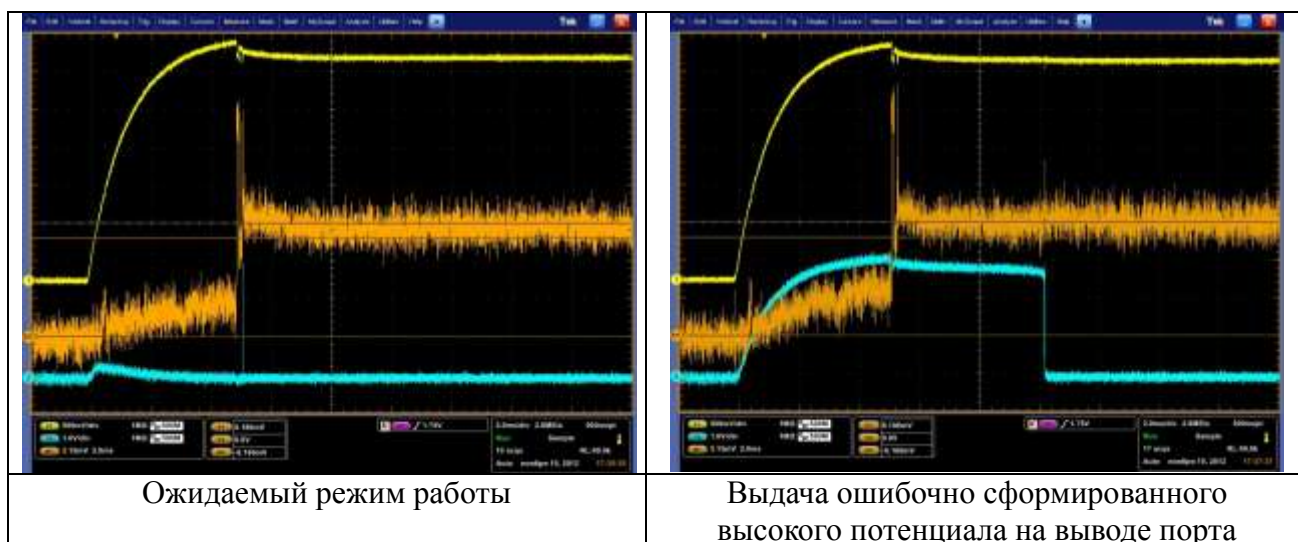
При включении питания микросхемы, при отрицательных температурах (-10...-60С), при небольших скоростях нарастания питающего напряжения (менее 1В/мс) на выводах пользовательских портов микросхемы может быть сформирован высокий потенциал равный текущему напряжению питания, вместо ожидаемого третьего состояния. Длительность выдачи ошибочного импульса с высоким потенциалом при экспериментах достигала 200 мс.
