GD Biotech AGRI-AGRO SOLUTIONS	Fiche de non conformité	Version 2.0
GDB/FORM/01	SMQ	06/10/2022
Rédaction : K. LE ROUX, L. LIETAR	Vérification : S. MARTEL, S. MERLIN	Approbation : L. LIETAR

N° d'enregistrement : 221117_01

Fiche ouverte le : 21/11/2022

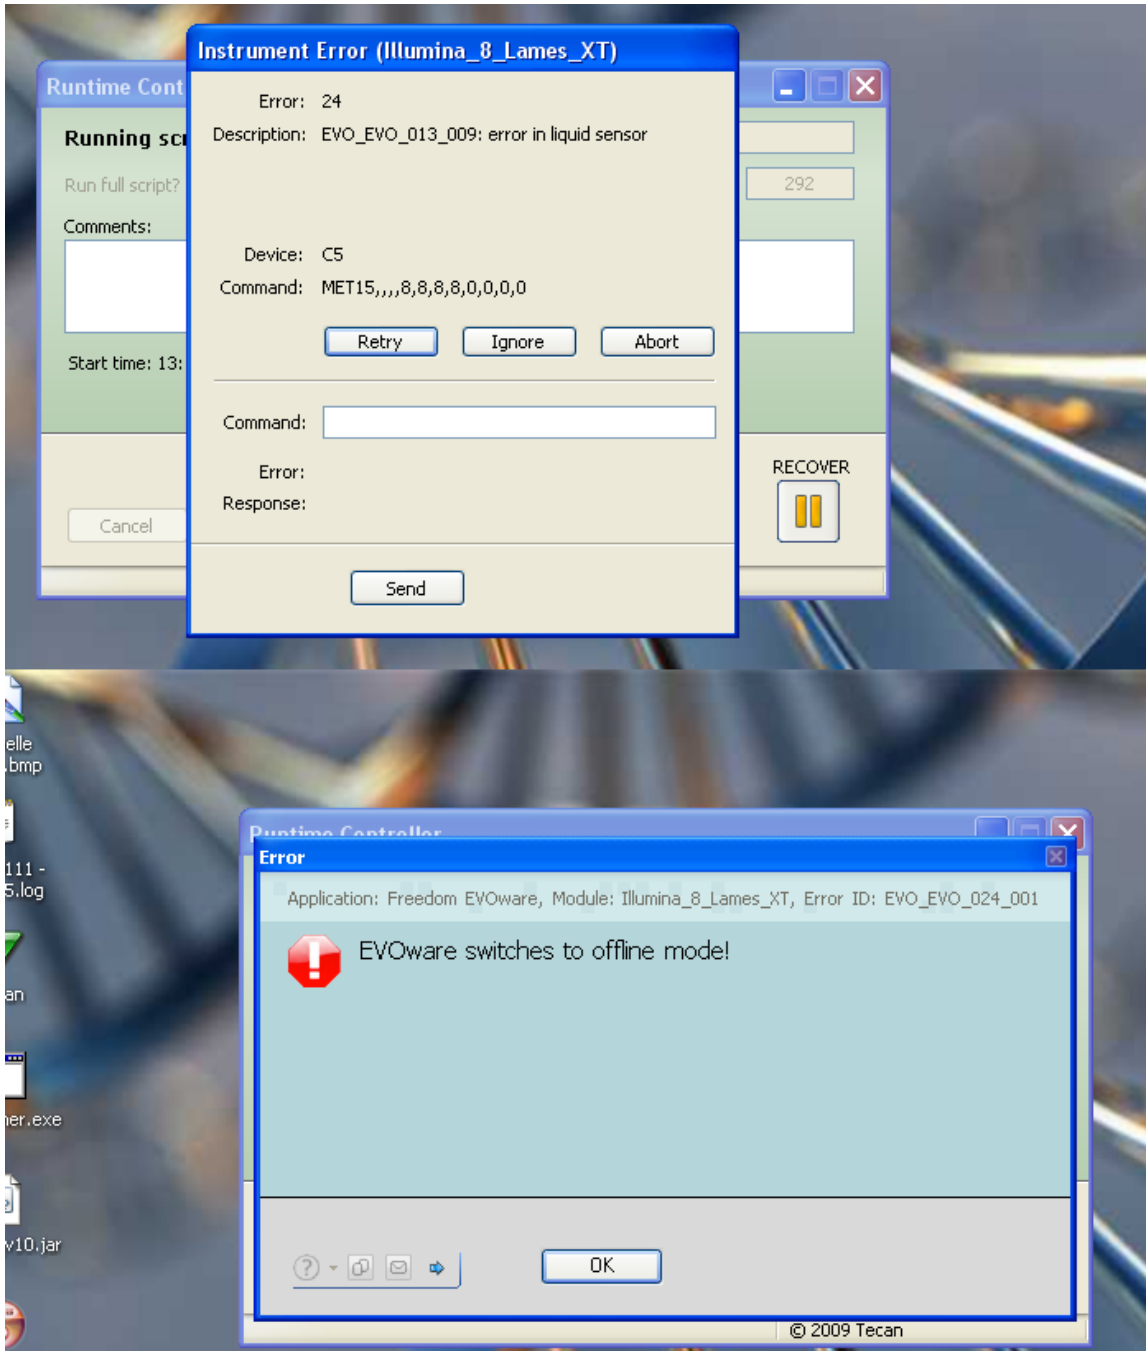
Description de l'incident	
Incident constaté le : 17/11/2022	
Au cours de l'activité : <input type="checkbox"/> Traitement des prélèvements <input type="checkbox"/> Extraction <input checked="" type="checkbox"/> Génotypage <input type="checkbox"/> Analyse <input type="checkbox"/> Autre :	
Nombre d'échantillons concernés : 768	
Traçabilité (ex : SAM/puits, CAB, références, lots, ...) : SAM221113 à SAM221120 / WG6966393-MSA7 à WG6966396-MSA7 + WG6965989-MSA7 à WG6965992-MSA7	
Description : mise en erreur robot Técan GDD-TECA-001 à la 4e étape de XC3 ("XC3 bis3"), voir ci-contre, semble être une erreur de détection de liquide, ne veut pas repartir avec retry, ni en redémarrant Técan + PC.	
Complété par : Ludivine Liétar	Date : 21/11/2022

Expertise	
Contact support Técan (thomas.edmonds@tecan.com renvoyé sur helpdesk-fr@tecan.com) le 17/11, envoi copie écran ci-contre + fichier log EVO_20221117_104616.LOG + questionnaire par rapport aux microcoupures électriques se produisant régulièrement, retour précisant qu'il n'était pas impossible qu'une microcoupure puisse dégrader le matériel, dans un premier temps conseillent de sécher les tip adapter (carrés noirs au dessus des aiguilles) au sèche cheveux au cas où des micro gouttelettes auraient été projetées dessus, et de modifier les paramètres de détection de liquide lorsque les aiguilles prélèvent en rack commun de "les 4 détectent simultanément" à "la 1e détecte et les 3 autres s'alignent" afin d'éviter des erreurs d'interférences dans les signaux électriques qui peuvent se produire en faisant une détection de liquide avec plusieurs canaux en même temps et très rapprochés les uns des autres.

Poursuite du mode opératoire manuellement (LL) -> validé.
 Séchage des tip adapter avec décapeur thermique (avec précautions, et à bonne distance !), modification des paramètres des programmes 4 lames XT et 8 lames XT (copie classe de liquide "Illumina" -> "Illumina rack", modification Detection Mode de "détection simultanée" à "détection avec la 1e aiguille et les 3 autres s'alignent", modification de la classe de liquide pour toutes les étapes concernées par le XC3 (prélèvement en rack) de "Illumina" à "Illumina rack") (LL).
 -> débloque le problème avec le XC3, mais de nouveau en erreur de détection au moment de prélever simultanément mais dans des tubes séparés -> Retour support Tecan + fichier log EVO_20221121_120918. LOG, tip adapter défectueux -> proposition devis intervention pour changement tip adapter 1500€.

Suivi de la résolution : avant d'accepter le devis, tentative d'identifier aiguille défectueuse et d'intervir le tip adapter avec un de ceux non utilisés (aiguilles 5 à 8) -> lancement étape pipetage LX1 pgm XT 4 lames, aiguille 2 en erreur détection, les autres ok, sollicitation Dominique Piotrowicz pour coup de main sur intervention tip adapter 2 avec 8, avec appui sur documentation Tecan (classeur Operating Manual) -> succès (validation avec un run fictif), identification du tip adapter défectueux, devis non accepté (LL).

Pistes d'amélioration	
A court terme / à réaliser par : installation dans les jours à venir petit onduleur temporairement le temps du raccordement des prises à l'onduleur principal (Florian Fusillier).	
A long terme / à réaliser par : raccordement prises censées être ondulées à l'onduleur (Grégory Mercier ou autre prestataire), reste 3 autres tip adapter disponibles au cas où cela se reproduit (canaux 5, 6 et 7).	
Complété par : Ludivine Liétar	Date : 23/11/2022
A compléter par le responsable concerné	
Responsable : Ludivine Liétar	Date : 23/11/2022
