Fiche de non conformité		Version 2.0	
GDB/FORM/01		SMQ		06/10/2022	
Rédaction : K. LE ROUX, L. LIETAR		Vérification : S. MARTEL, S. MERLIN		Approbation : L. LIETAR	
La fiche de non conformité est à ouvrir en cas d'incident rencontré au cours du traitement du lot d'échantillons.					
N° d'enregistrement : 230519_01					
Fiche ouverte le : 19/05/2023					
Description de l'incident					
Incident constaté le : 19/05/2023					
Au cours de l'activité : <input type="checkbox"/> Traitement des prélèvements <input checked="" type="checkbox"/> Extraction <input type="checkbox"/> Génotypage					
<input type="checkbox"/> Analyse <input type="checkbox"/> Autre :					
Nombre d'échantillons concernés : 96					
Traçabilité (ex : SAM/puits, CAB, références, lots, ...) : GDB_FORM_15_BLOOD_230517-01_v2.0 / SAM230528					
Description : - beaucoup de billes présentes après élution - oubli MBL5 colonne 7 de la plaque d'élution - appareil resté allumé depuis le 17/05/23 (18/05/23 férié) Remarque : la plaque précédente (SAM230527) présente également des puits avec billes résiduelles, extraite sur le même automate (droite)

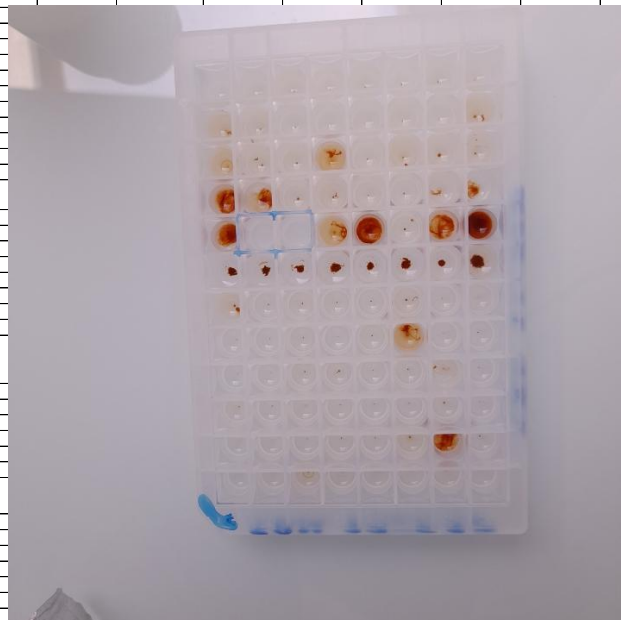
Complété par : Karine Le Roux				Date : 19/05/2023	
Expertise					
La plaque SAM230527 était une plaque de pois donc les puits ont un peu plus tendance à être sales/colorés, pas comparable. Les plaques suivantes qui ont été extraites sur cet automate n'ont pas posé problème -> problème de manip ? à surveiller au cas où l'origine serait plutôt liée à un défaut de l'automate. Concernant l'appareil allumé, oubli de Ludvine, Michèle lui avait demandé de l'éteindre avant de partir car les UV étaient encore actifs quand elle est partie.					
Activité concernée : <input type="checkbox"/> Traitement des prélèvements <input checked="" type="checkbox"/> Extraction <input type="checkbox"/> Génotypage					
<input type="checkbox"/> Analyse <input type="checkbox"/> Autre :					
Type(s) d'incident : <input type="checkbox"/> Equipement <input type="checkbox"/> Fournisseur <input type="checkbox"/> Echantillons <input checked="" type="checkbox"/> Manipulation

<input type="checkbox"/> Autre :					
Opérateur(s) concerné(s) : extraction = Karine Le Roux, automate resté allumé = Ludvine Liétar					
Analyse des causes : homogénéisation des billes ? erreur de volume ? ... à surveiller, pour l'oubli de MBL5 en col7 défaut d'attention (Rq : le fait d'être en dispatch simple ne permet pas de relever les oublis de dispatch), pour l'automate oublié.					
Complété par : Ludvine Liétar				Date : 24/05/2023	
A compléter par le responsable concerné				Date : 24/05/2023	
Responsable : Ludvine Liétar				Date : 24/05/2023	
1/2					
Résolution de l'incident					
Puisque de toute façon il manquait la colonne 7, plaque réextraite dans la foulée sur l'autre automate (gauche) -> ok pas de billes résiduelles.					
Complété par : Ludvine Liétar				Date : 24/05/2023	
A compléter par le responsable concerné				Date : 24/05/2023	
Responsable : Ludvine Liétar				Date : 24/05/2023	
Suivi de la résolution : comme dit plus haut, les plaques suivantes n'ont pas posé problème.

Complété par : Ludvine Liétar				Date : 24/05/2023	
A compléter par le responsable concerné				Date : 24/05/2023	
Responsable : Ludvine Liétar				Date : 24/05/2023	
Impact(s)					
Client (si absence de résultat ou délai > 14 jours) : <input checked="" type="checkbox"/> Non <input type="checkbox"/> Oui					
Surcoût : <input type="checkbox"/> Non <input checked="" type="checkbox"/> Consommables					
<input checked="" type="checkbox"/> Opérateur <input type="checkbox"/> Autre					
Détails : surcoût réextraction + temps opérateur					
Complété par : Ludvine Liétar				Date : 24/05/2023	
A compléter par le responsable concerné				Date : 24/05/2023	
Responsable : Ludvine Liétar				Date : 24/05/2023	
Pistes d'amélioration					
A court terme / à réaliser par : veiller à bien homogénéiser les billes et les répartir juste après, préférer l'usage de la pipette électronique en multi dispatch (permet contrôle répartition volumes + gain de temps) -> Karine. Trouver le moyen de ne pas oublier d'aller arrêter un automate -> Ludvine -> postit sur mes affaires.

A long terme / à réaliser par : surveiller si le phénomène se reproduit auquel cas il faudra investiguer davantage sur un défaut de l'automate si opérateurs différents -> toutes -> au 27/06/23, le phénomène ne s'est pas reproduit.					
Complété par : Ludvine Liétar				Date : 24/05/2023	
A compléter par le responsable concerné				Date : 27/06/2023	
Responsable : Ludvine Liétar				Date : 27/06/2023	
A compléter par le responsable concerné				Fiche clôturée le : 27/06/2023	
Responsable : Ludvine Liétar				Fiche clôturée le : 27/06/2023	
2/2
