## Wateroverlast in de wijk "De Berk" te Zundert

### Onderzoeksvraag

Wat is de oorzaak van de wateroverlast bij hevige regenval in de woonwijk De Berk in Zundert?

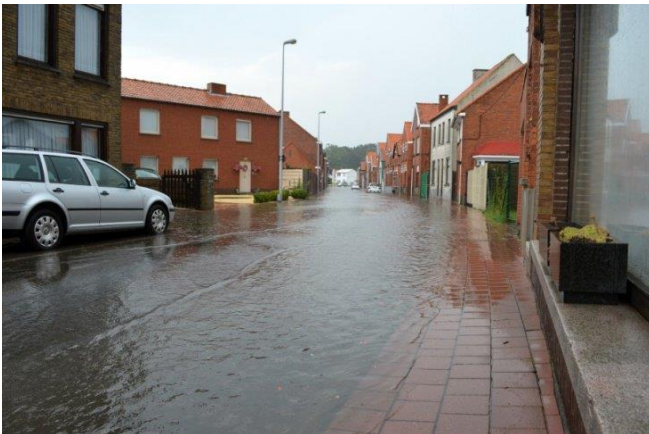
De riolering in De Berk is een gemengd riool en stamt uit de jaren '70. Dit is aangelegd ten tijde van de aanleg van de woonwijk en is daarna niet meer gerenoveerd. Door de hogere frequentie van zware buien de laatste jaren<sup>(3)</sup> komt het steeds vaker voor dat er overstromingen zijn (figuur 2).

Figuur 2: 'Wateroverlast kan veel schade aanrichten. Zo lopen bijvoorbeeld kelders onder waardoor waterschade aan inboedel ontstaat.' <sup>[2]</sup>
