tp-link TL-WR841N V14

Firmware frissítések útvesztőjében.

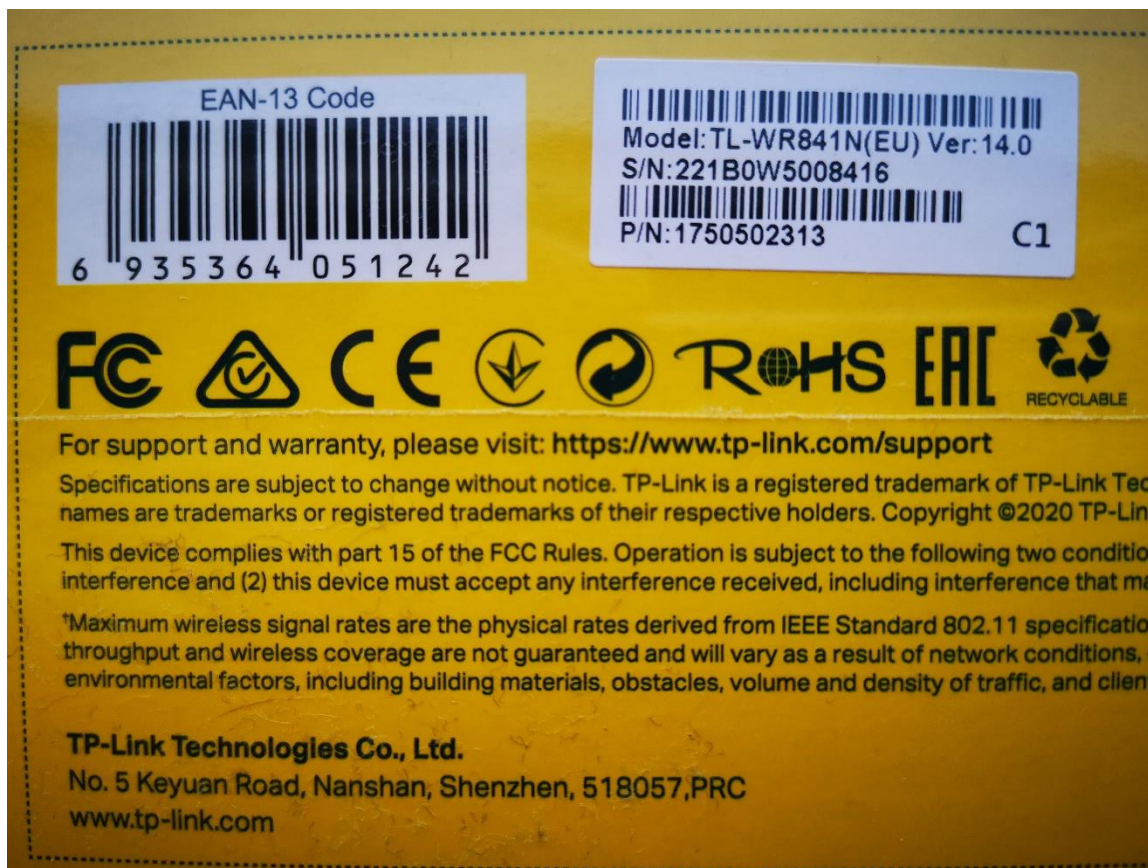
Miután megérkezett az eszköz, az első dolgunk az volt, hogy ellenőrizzük milyen hardware verziót küldtek, ugyanis az online rendelési felületen nem volt lehetőség hardware verziót választani. Ahogy sejtettük természetesen a V14 verziót kaptuk.

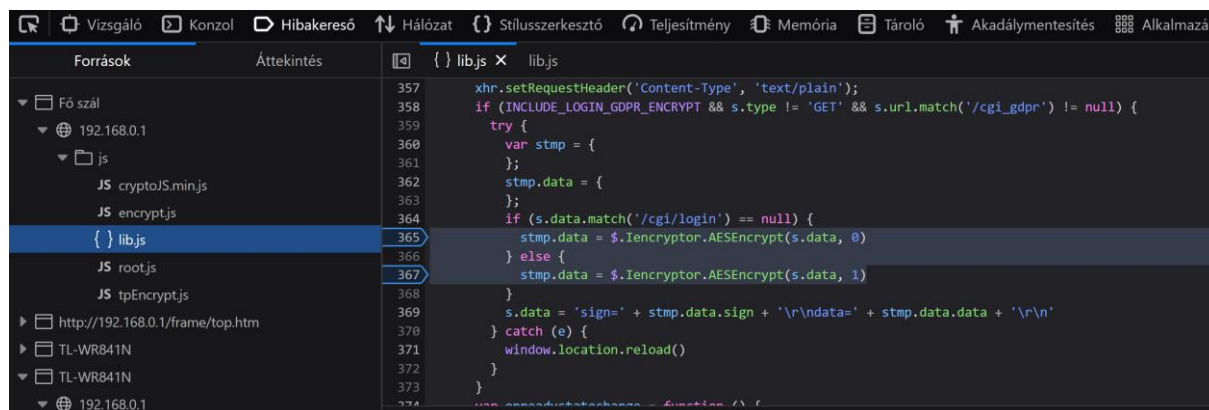
Miután egy kicsit megvizsgáltuk a felhasználói felületet és hogy miképpen küldi az adatokat a böngésző a **http** szervernek, rájöttünk, hogy ez a firmware verzió még a régebbi titkosítási

eljárást használja. Az újabb firmware verziókban némileg összetettebb és bonyolultabb eljárások mentén van megvalósítva a http szervernek küldött adatok titkosítása.

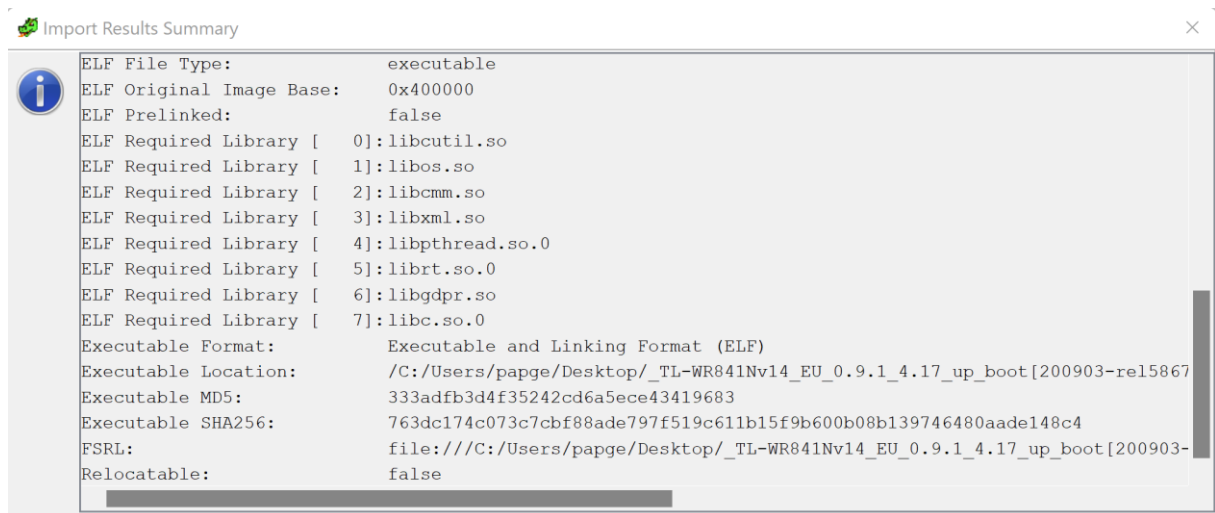
Most, hogy minden fájl rendelkezésünkre áll, vizsgáljuk meg a **httpd** binárist. A bináris visszafejtéséhez a Ghidra-t fogjuk használni. Miután megnyitjuk a **httpd** binárist a Ghidra-ban, azonnal láthatjuk, hogy milyen függvénykönyvtárakat használ.

Láthatjuk, hogy a **httpd** bináris több más függvény könyvtár mellett a jól ismert **libcmm.so** könyvtárat is használja, ez az a függvény könyvtár, amit a gyártó számos eszközének firmware-ében használ és a könyvtár egyes régebbi verzióiban a jól ismert overflow sérülékenységek találhatóak meg és használható ki. A sérülékenységek oka a **strcpy** és **strncpy** műveletek hibás használatából ered, ahogy az alábbi képen látható a nem megfelelő méret ellenőrzés vagy az ellenőrzés hiánya túlszorduláshoz vezet, ami potenciálisan kódfuttatást eredményezhet az érintett eszközön.

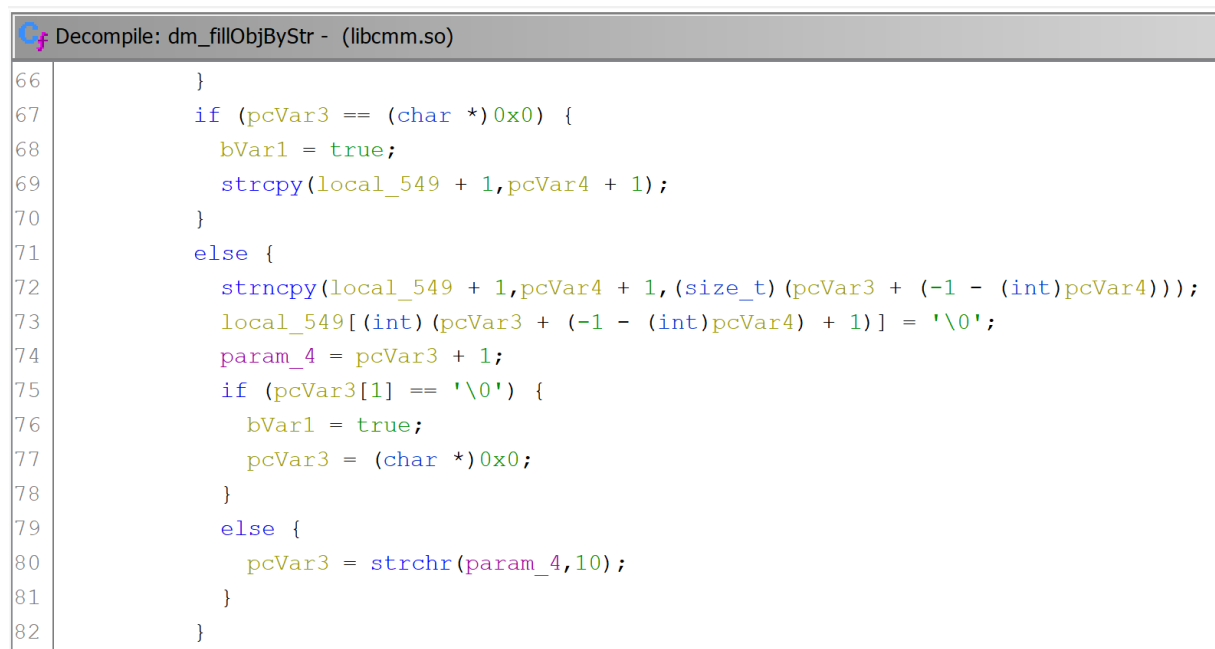
Most, hogy tudjuk, hogy a **httpd** bináris a sérülékeny **libcmm.so** függvény könyvtárat használja, könnyen demonstrálhatjuk a sérülékenységet. Ehhez nincs más dolgunk csak annyi, hogy a megfelelő helyen 1305 karakternél hosszabb karakterláncot küldjünk a **httpd** binárisnak. Természetesen kicsit többet szeretnénk látni abból, hogy mi történik az összeomlás alkalmával, így szükségünk lesz egy interaktív konzol hozzáférésre a debug környezet kialakításához. Ehhez pedig elsődlegesen a hardware-en található UART portot fogjuk használni.

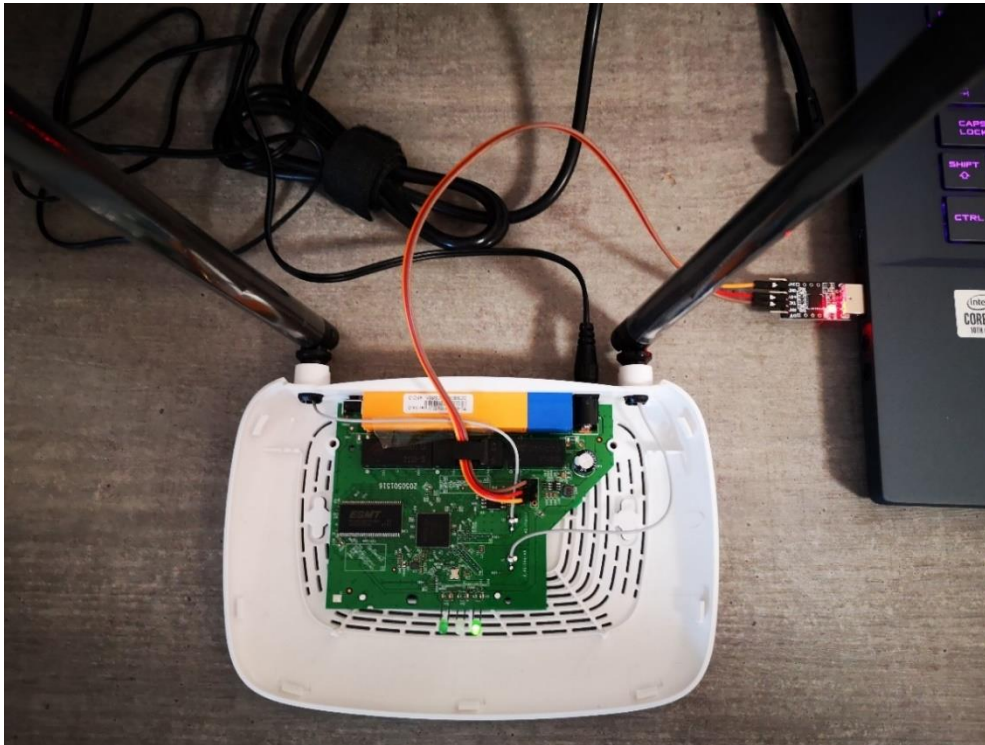
1) UART

Tehát a debug környezet ebben az esetben úgy épül fel, hogy az eszközön az UART porton interaktív konzol hozzáférést szereztünk ezután letöltöttük az eszközre a GDB debugger-t, majd elindítottuk a távoli hibakeresést. Így miután elküldjük a http szervernek a hibát kiváltó kérést, láthatjuk az alkalmazás összeomlását követő állapotot.
