### ACTA DE ENTREGA-RECEPCIÓN

Siendo martes 22 de agosto de 2023, se hace la entrega del **Nivel 29** en el edificio **Torre Mun**. Se da por concluido los trabajos mencionados a continuación.

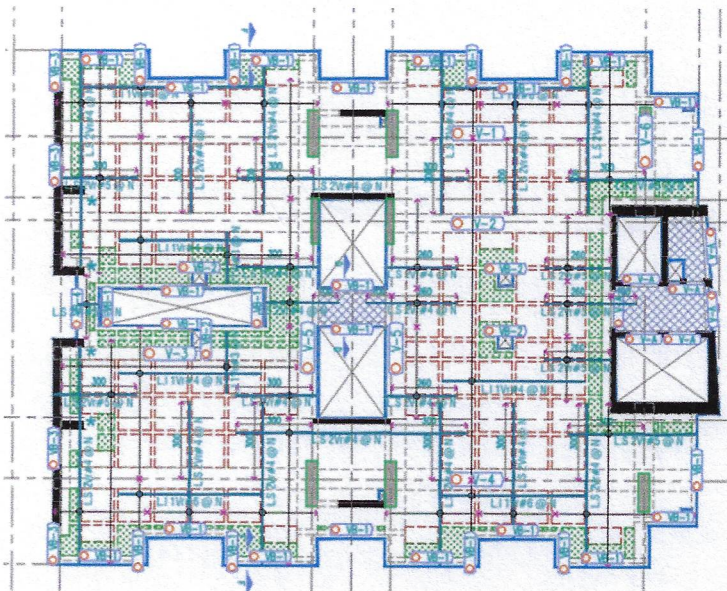
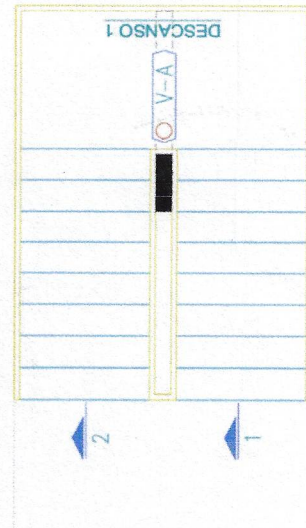
- Resanado y lijado de muros y columnas. *OK* 22/AG/23
- Resanado y lijado del cubo ventilado. *FALTA UNA CHULEADA, PERFORADA DE CANTOS DE VIGAS*
- Resanado y lijado de escaleras. *FALTA LIMPIEZA  
PERFILADO DE CANTOS DE LOSAS*

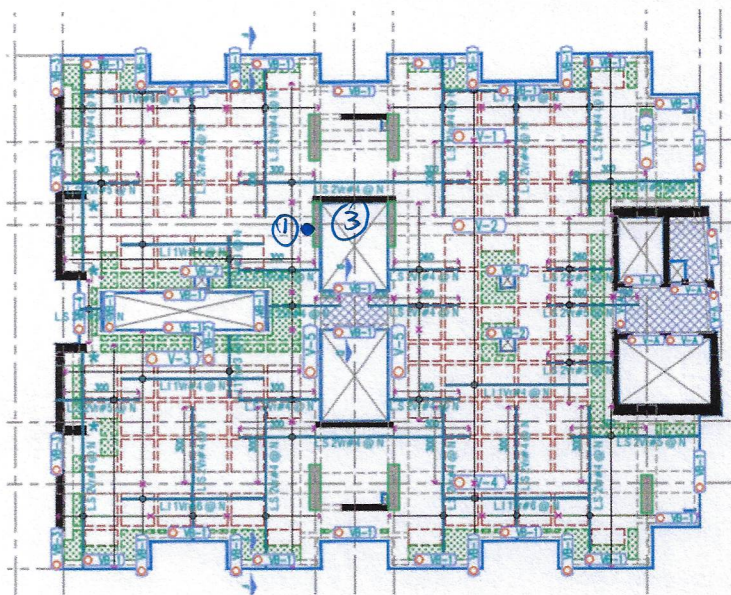
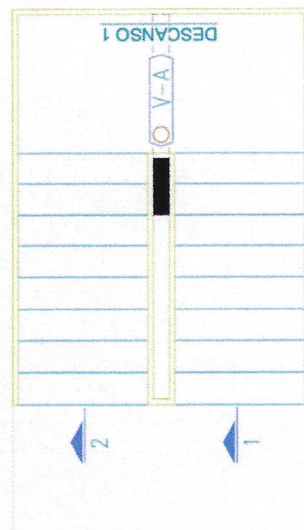
- 22/AG/23
- ① LIJADO DE COL
  - ② PERFIADO DE ONULAS DE LSA
  - ③ REBABEO CHULEO DE ULNAS CUBO

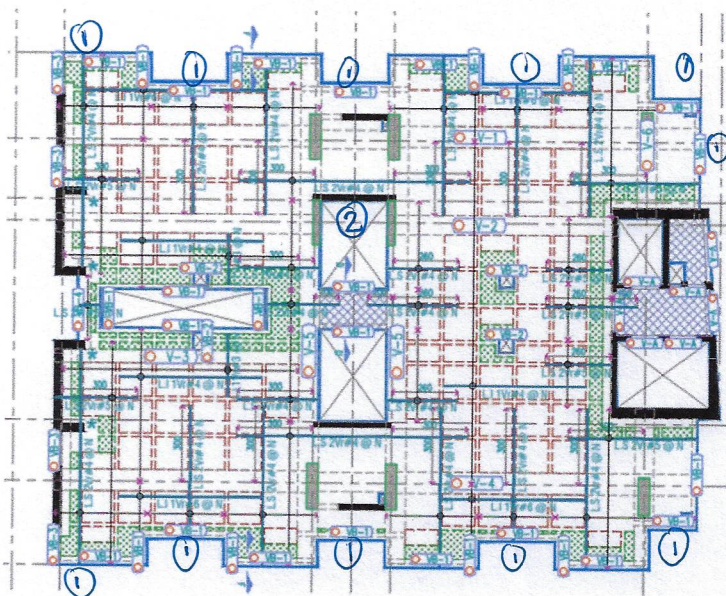
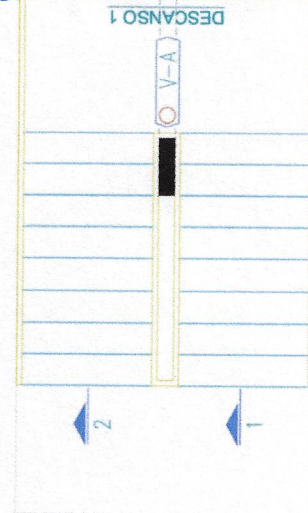
FALTA BARRIDA, LIMPIEZA

- ① CANTO DE LOSAS PERIMETRALES
- ② CHUBO, FILETES DE VIGAS CUBO

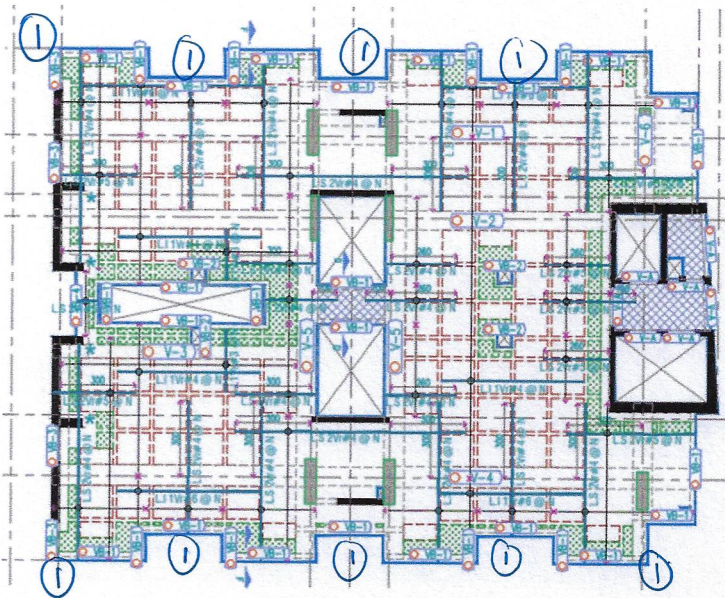
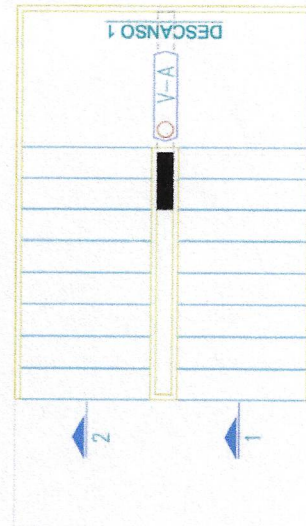
- Resanado y lijado de muros y columnas. *OK* 22/A8/23
- Resanado y lijado del cubo ventilado. *FALTA CHUBED, PERFIADO, FILETES ULCAJ*
- Resanado y lijado de escaleras. *(FALTA LIMPIEZA)*

① PERFIADO DE LOSAS PERIMETRO

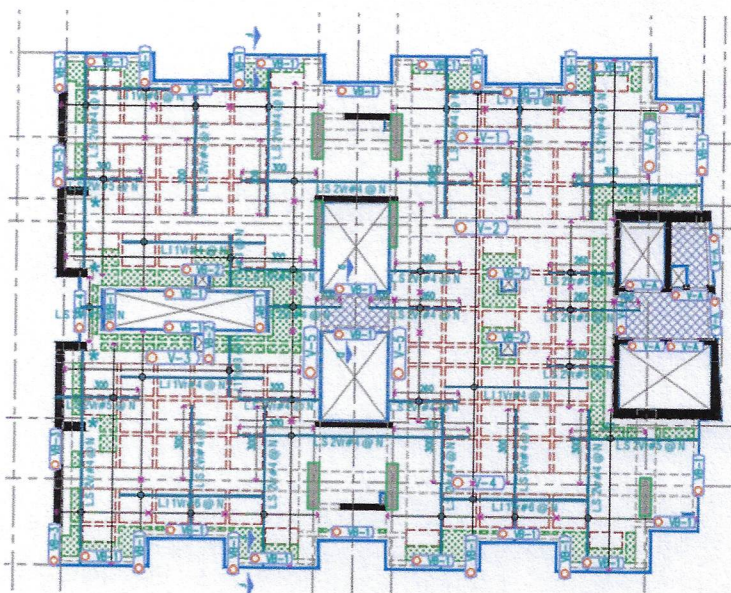
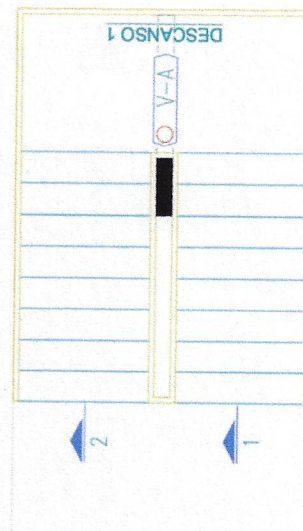
- Resanado y lijado de muros y columnas. (OK) 22/AG/23
- Resanado y lijado del cubo ventilado. (FALTA RESABEO VIGAS, FILETES, VIGAS) 22/AG/23
- Resanado y lijado de escaleras. (OK) 22/AG/23
