TVG-0801-2025-57

REFERENCIA: Contrato No. 990 de 2022 PARA LAS OBRAS DE MEJORAMIENTO, MANTENIMIENTO, GESTIÓN SOCIAL Y AMBIENTAL SOSTENIBLE DE LA CONECTIVIDAD ARAUCA- CASANARE: YOPAL- PAZ DE ARIPORO, LA CABUYA- SARAVERA Y TAME - ARAUCA EN LOS DEPARTAMENTOS DE ARAUCA Y CASANARE EN MARCO DE LA REACTIVACIÓN ECONÓMICA, MEDIANTE EL PROGRAMA VÍAS PARA LA CONEXIÓN DE TERRITORIOS, EL CRECIMIENTO SOSTENIBLE Y LA REACTIVACIÓN 2.0

ASUNTO: Inicio de actividades para la atención del punto crítico en el PR 76+470, ruta 6513 Yopal-Paz de Ariporo (Puente la Garrapata).

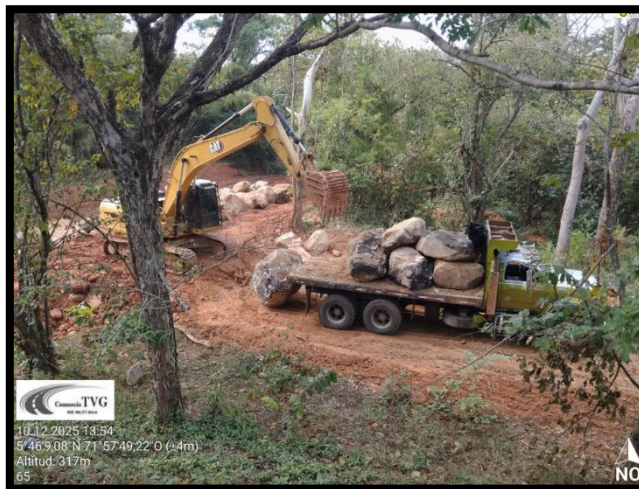
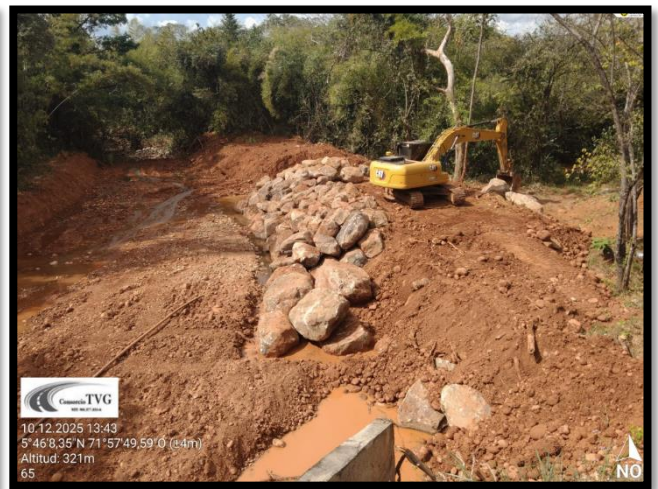
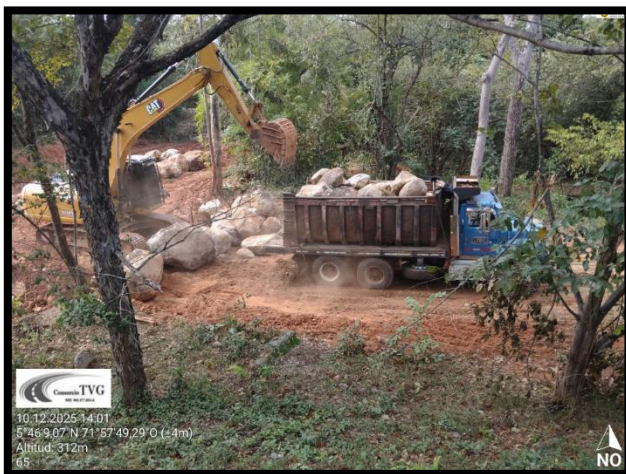
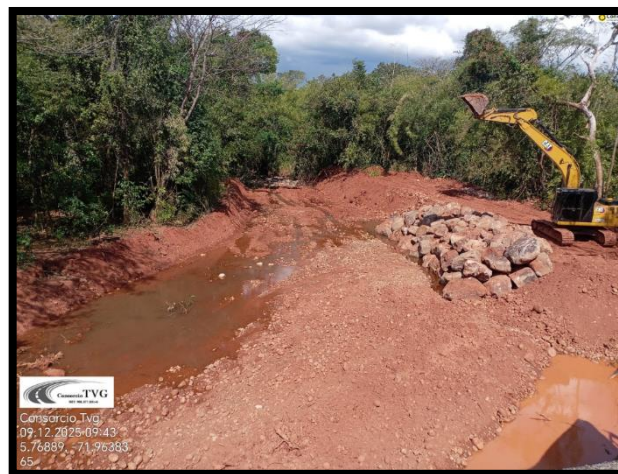
REGISTRO FOTOGRÁFICO DEL INICIO DE ACTIVIDADES

Estas estructuras presentan un alto riesgo de colapso debido a procesos de socavación en sus bases y estribos, generados por el caudal del río y la erosión progresiva del terreno circundante. Esta

Para mitigar este riesgo, se proyecta la conformación de enrocado en un tramo aproximado de 70 metros lineales, los cuales se empezaron a intervenir desde el día 03 de diciembre del presente año. Esta solución, que protegerá el lecho del río contra la erosión causada por la velocidad del agua, busca mantener la seguridad e integridad de la estructura, previniendo riesgos asociados a la remoción en masa y a la acción erosiva del río.
