## 施工质量验收服务报告

小区名称: 金融家二期

验收时间: 2020/7/9

**瓷砖完工**（验收14项）

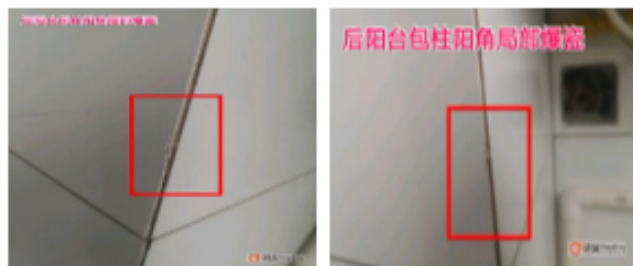
问题描述：	后阳台包柱阳角局部爆瓷
隐患说明：	影响美观
解决方案：	业主和施工方协商解决
合格（11）	
验收节点：	瓷砖表面平整；瓷砖阳角方正；瓷砖接缝高低；瓷砖接缝平直；瓷砖留缝宽度；卫生间地漏；卫生间坡度；瓷砖垂直度；瓷砖切割；出水口与墙砖；卫生间地面高度；
