施工质量验收服务报告

小区名称: 金融家二期

验收时间: 2020/5/23

房屋地址：	金融家二期82-101
房屋面积：	108m ²

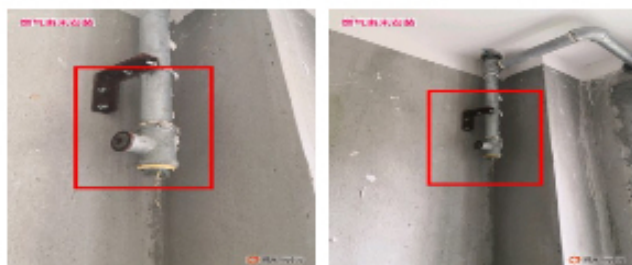
验收项目：	自购材料清单
名称：	卫浴五金；灯具；烟机灶具；洁具；
验收项目：	合同筛查（验收12项）
合格（12）	
验收节点：	铲墙皮；防开裂处理；墙面石膏找平；墙面拉毛；包立管；地面找平效果；水电改造计价方式；改造定位；水电估价；施工工艺检查；施工材料检查；漏项检查；
验收项目：	房屋原状确认单（验收15项）
不合格（1）	
验收节点：	水电燃气表确认
验收标准：	是否存在明显损毁

问题描述：	燃气表未安装
隐患说明：	水电燃气表损坏后可能多走字或爆表
解决方案：	向燃气公司申请开通
合格（14）	
验收节点：	墙面平整度；墙面抹灰层是否空鼓；墙体是否有裂缝渗水；上水系统是否正常；下水系统是否正常；电路系统是否正常；卫生间是否有防臭设备；卫生间原地面高度；房间方正度；空气开关是否正常；空调孔；门窗表面；门窗密封条；玻璃是否整洁；
验收项目：	拆除后（验收4项）
合格（4）	
验收节点：	
无验收节点：	墙地砖拆除；原基础情况；拆除后墙体；拆除后垃圾；
验收项目：	瓷砖铺贴(初期)（验收4项）
合格（4）	
验收节点：	
无验收节点：	表面平整；接缝高低；接缝平直；留缝宽度；
验收项目：	石材铺贴(初期)（验收4项）
合格（4）	
验收节点：	
无验收节点：	表面平整；接缝高低；接缝平直；留缝宽度；
验收项目：	石材完工（验收14项）
合格（14）
