## 施工质量验收服务报告

小区名称: 金融家二期

验收时间: 2020/7/20

房屋地址：	金融家二期82-101
房屋面积：	108m <sup>2</sup>

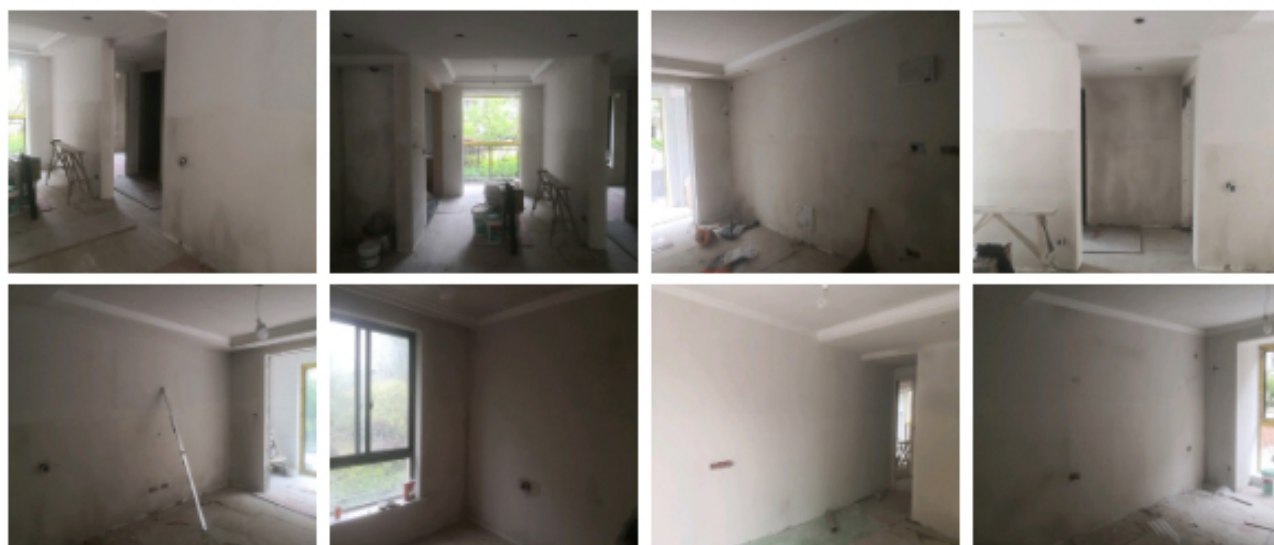
### 验收全景图：

整体意见：	<p>① 本次是油漆基础平整度验收上门。现场发现问题：餐厅阳台门套边缘墙面局部不平。阴阳角方正度不合格。现场已和队长沟通</p> <p>② 1、涂刷乳胶漆前需注意成品保护；2、底漆涂刷完成后需进行找补。</p> <p>③ 下次上门为油漆验收，请通知监理上门 期间有问题请及时联系。</p>
验收项目：	墙顶面涂料基础
