施工质量验收服务报告

小区名称: 金融家二期

验收时间: 2020/11/29

房屋地址：	金融家二期82-101
房屋面积：	108m ²

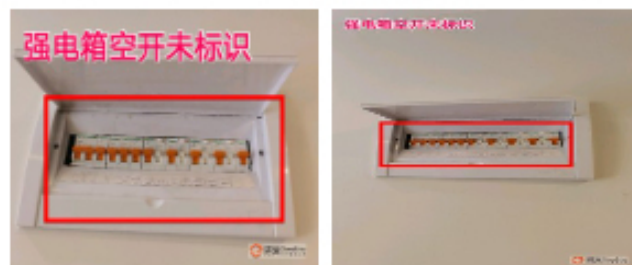
问题描述：	强电箱空开未标识
隐患说明：	后期使用不方便
解决方案：	维修、返工或协商解决
合格（3）	
验收节点：	开关面板安装；面板安装情况；
无验收节点：	电箱安装；
验收项目：	灯具安装（验收3项）
合格（3）	
验收节点：	灯具是否完好；筒灯安装；灯具外观；
验收项目：	洁具安装（验收8项）
合格（8）	
验收节点：	洁具安装；洁具水系统；洁具出水；角阀安装；洁具外观；
无验收节点：	陶瓷类器具的安装；卫生洁具的密封；链接软管；
验收项目：	木门安装（验收6项）
合格（6）	
验收节点：	门框的垂直度；门扇与地面留缝厨卫；门套安装；门套表面；
无验收节点：	门扇与上框侧框间留缝；门扇与地面留缝内门；
验收项目：	地板安装（验收7项）
合格（7）	
验收节点：
