施工质量验收服务报告

小区名称: 金融家二期

验收时间: 2020/8/14

房屋地址：	金融家二期82-101
房屋面积：	108m ²

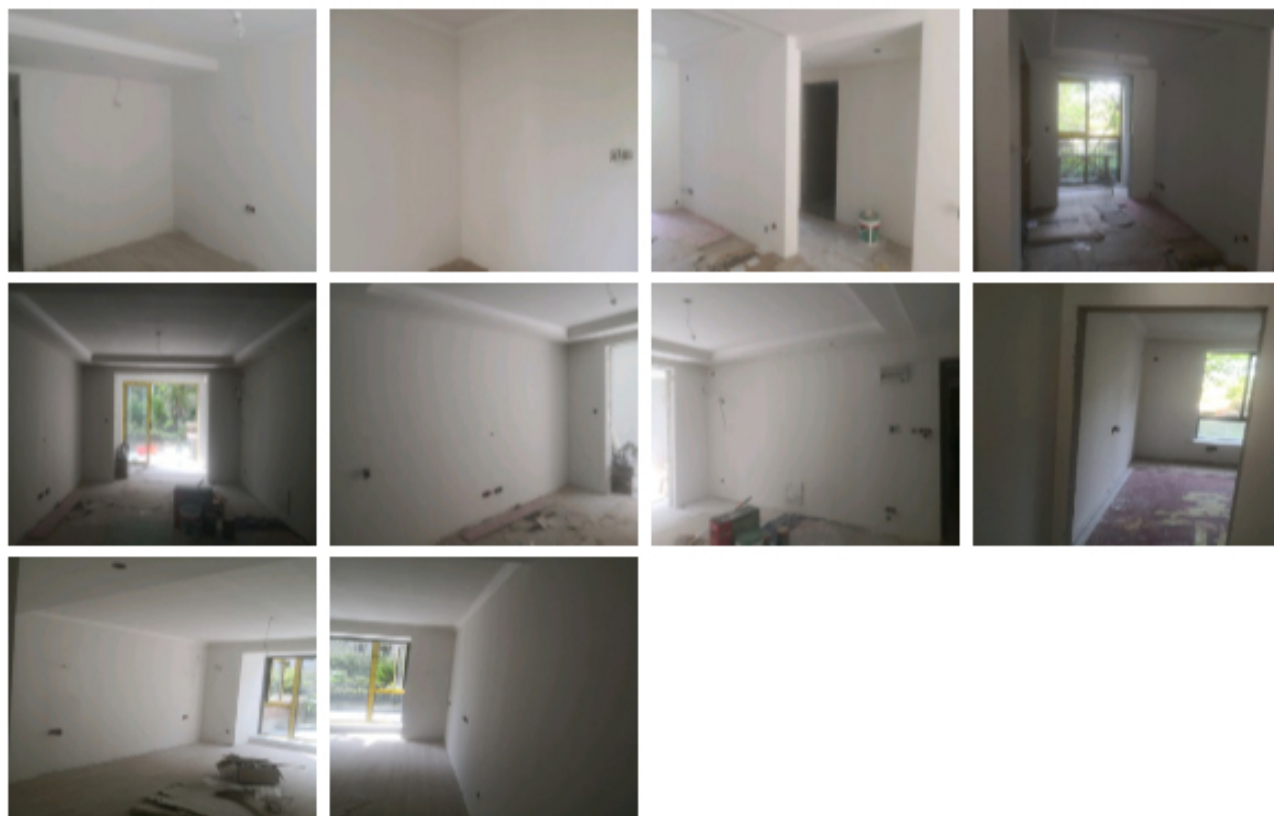
整体意见：	<p>① 本次是油漆验收上门。现场发现问题：墙面局部有明显起疙点。现场已和队长沟通</p> <p>② 后期安装注意：套装门表面完好，门扇无明显色差，使用无异响，与门套间隙齐整，门吸安装；门套拼接整齐，与墙面间隙距离合理；踢脚线平直，拼接齐整，无明显松动；地板走动无松动异响，拼缝平直；乳胶漆表面清洁，覆盖均匀，颜色一致。</p> <p>③ 下次上门为竣工验收，请提前2天通知监理 期间有问题请及时联系。</p>
验收项目：	墙顶面涂料完工
