施工质量验收服务报告

小区名称: 金融家二期

验收时间: 2020/6/17

房屋地址：	金融家二期82-101
房屋面积：	108m ²

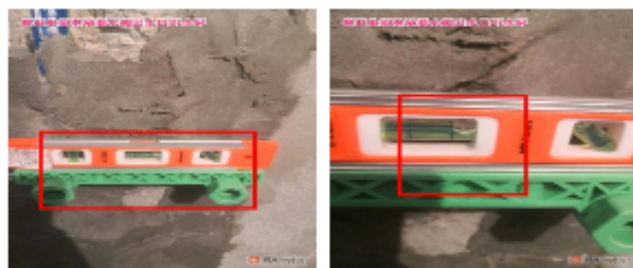
验收项目：	水路改造 (验收17项)
不合格 (1)	
验收节点：	淋浴出水口平齐
验收标准：	混水阀冷热出水口平齐

问题描述：	客卫生间淋浴混水阀出水口不水平
隐患说明：	两端不平齐影响安装淋浴器
解决方案：	不平齐的做调平处理

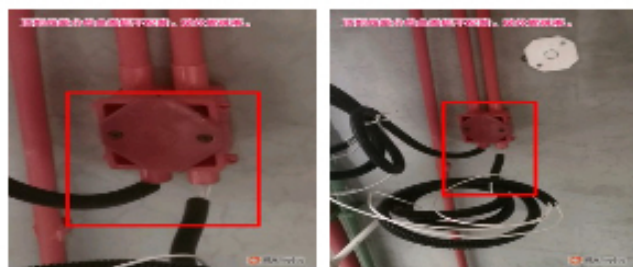
验收节点：	线路分路
验收标准：	线路进行分路时需使用分线盒

问题描述：	顶部线路分线盒盖板不配套。波纹管脱落。
隐患说明：	安装电器时会导致线皮损伤，后期使用中线路发热短路，甚至引发火灾。
解决方案：	分路处重新安上装分线盒盖板和波纹管
