RIBE SFF besiktning krypgrunder

ADRESS: RIBEGATAN 6-8

DATUM: 2013-05-22

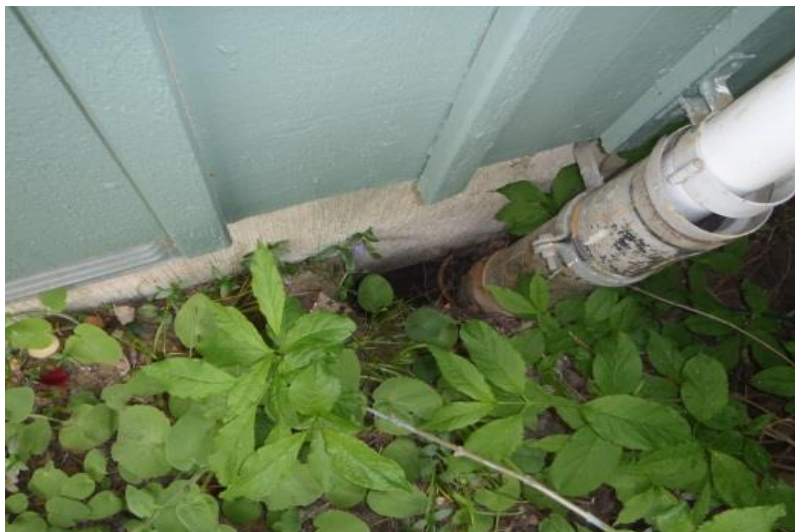
Bild 1

OBJEKT	OK	BRIST	KOMMENTAR	BILD NR
RÖRISOLERING	X			
RÖRUPPHÄNGNING	X			
RÖRTÄTHET	X			
GENOMFÖRINGAR	X			
HÅLIGHETER		X	Hål inunder grunden vid stuprör	1+2
VENTILATIONSNET		X	Trasigt hus 8	
FUKT & MÖGEL		X	Blöt sand då stupröret inte sitter rätt	
SPÅR AV INSKTER	X			
SPÅR AV RÅTTA/MUS		X	Spillning samt tassavtryck efter råtta	5+6
Sättning		x	Vid stuprör hus 6

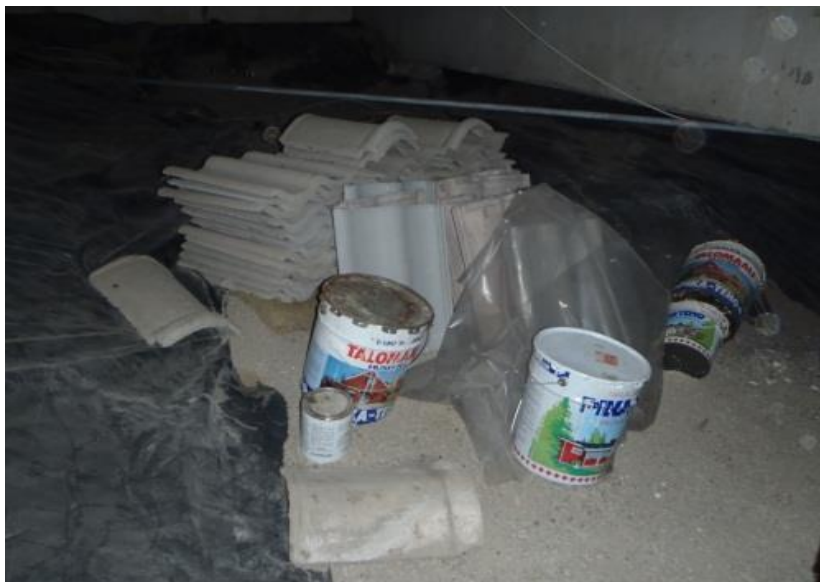
Bild 3

Övrigt om adressen: Krypgrunden används som förvarings plats av diverse saker se bild 3

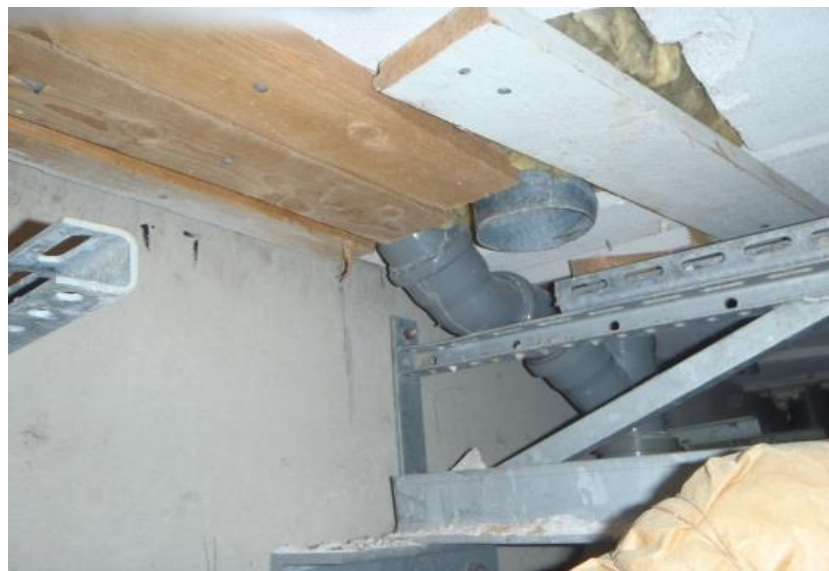
Dåligt drag i radonutsuget, inget alls i hus 8. Bild 4

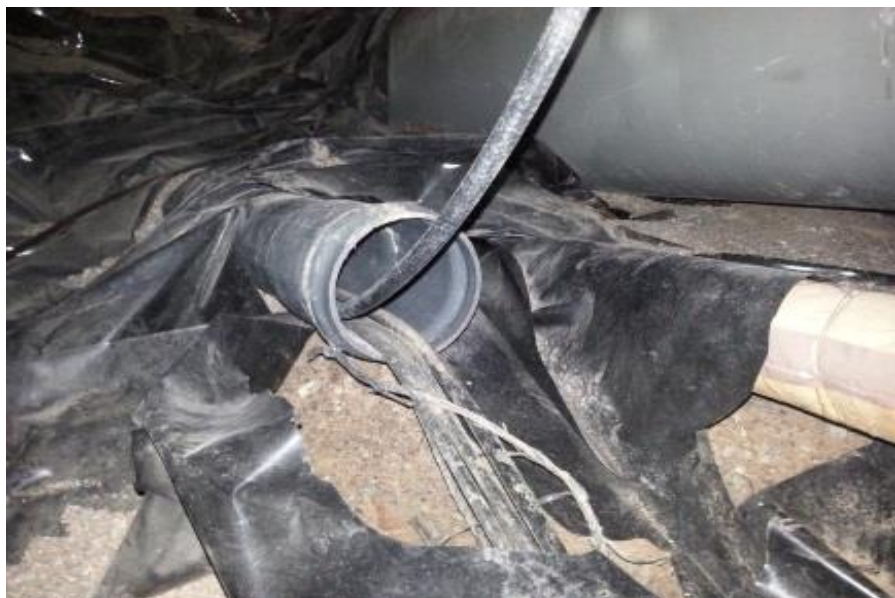
Bild 11

OBJEKT	OK	BRIST	KOMMENTAR	BILD NR
RÖRISOLERING		X	Råttor boar i isoleringen	7
RÖRUPPHÄNGNING	X			
RÖRTÄTHET	X			
GENOMFÖRINGAR		X	Otätat mellan husen i kabelrör	8
HÅLIGHETER		X	Sättning under 10 & 12	9
VENTILATIONSNET		X	Trasiga nät	10
FUKT & MÖGEL	X			
SPÅR AV INSKTER	X			
SPÅR AV RÅTTA/MUS		X	Spår efter råtta	11
Sättning

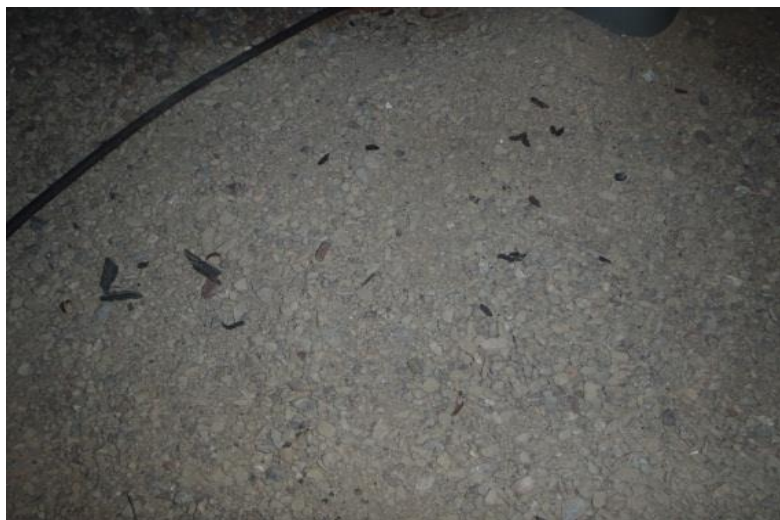
Bild 12

OBJEKT	OK	BRIST	KOMMENTAR	BILD NR
RÖRISOLERING	X			
RÖRUPPHÄNGNING	X			
RÖRTÄTHET	X			
GENOMFÖRINGAR	X			
HÅLIGHETER	X			
VENTILATIONSNET	X			
FUKT & MÖGEL	X			
SPÅR AV INSKTER	X			
SPÅR AV RÅTTA/MUS		X	Spår samt spillning efter råtta	12&13
Sättning	X

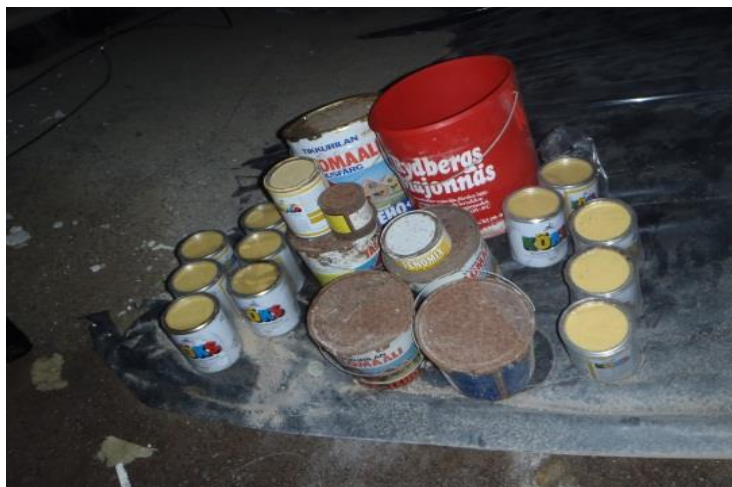
Bild 16

OBJEKT	OK	BRIST	KOMMENTAR	BILD NR
RÖRISOLERING	X			
RÖRUPPHÄNGNING	X			
RÖRTÄTHET	X			
GENOMFÖRINGAR		X	Otät råttor springer mellan	14
HÅLIGHETER		X		
VENTILATIONSNET		X		
FUKT & MÖGEL	X			
SPÅR AV INSKTER	X			
SPÅR AV RÅTTA/MUS		X	Spår samt spillning efter råtta	16
Sättning		X	Under hus 32	15

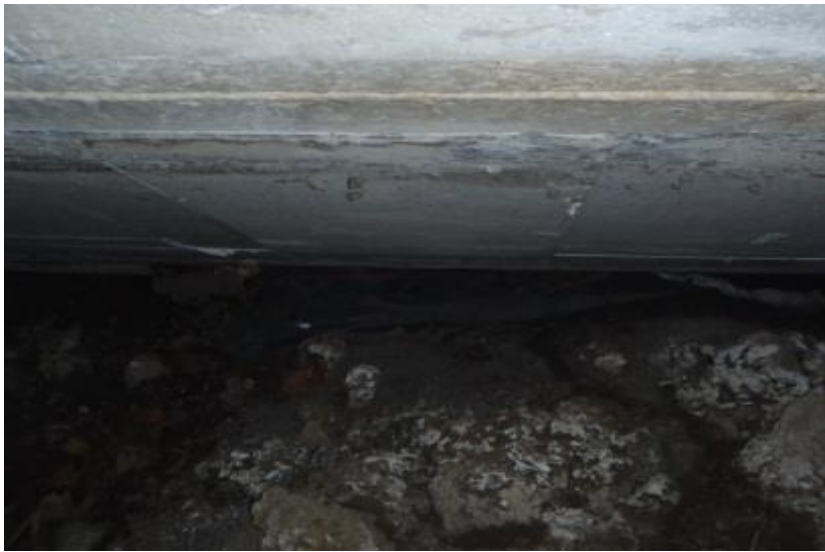
Bild 16

OBJEKT	OK	BRIST	KOMMENTAR	BILD NR
RÖRISOLERING		X	Råttgång i rör isoleringen	20
RÖRUPPHÄNGNING	X			
RÖRTÄTHET	X			
GENOMFÖRINGAR		X	Otät rör genomföring	19
HÅLIGHETER		X	Runt om huset	18
VENTILATIONSNET	X			
FUKT & MÖGEL		X	Blöt sand, vatten rinner in vid sättning	17
SPÅR AV INSKTER	X			
SPÅR AV RÅTTA/MUS		X	Spillning efter råtta	
Sättning		X	Runt om huset	16

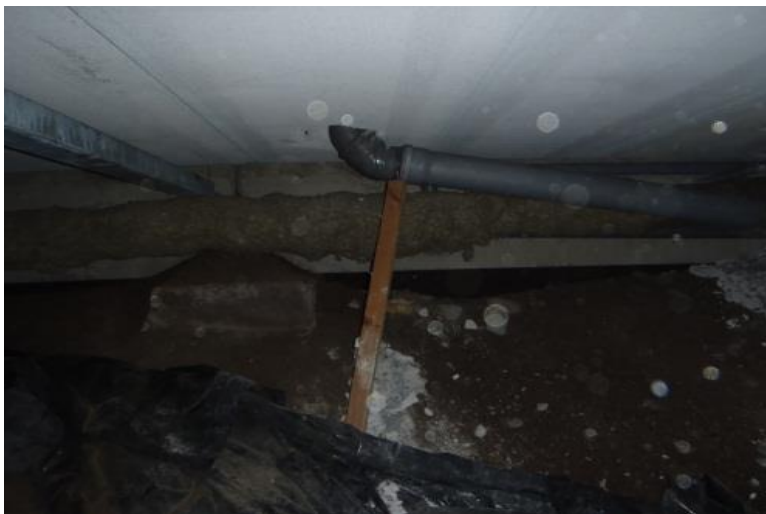
Bild 21

OBJEKT	OK	BRIST	KOMMENTAR	BILD NR
RÖRISOLERING	X			
RÖRUPPHÄNGNING		X	Avloppsrör dåligt upphängt hus 58	21
RÖRTÄTHET	X			
GENOMFÖRINGAR		X	Otät rör genomföring	22+24
HÅLIGHETER		X		
VENTILATIONSNET	X			
FUKT & MÖGEL		X	Vatten har runnit in pga sättningar	23
SPÅR AV INSKTER	X			
SPÅR AV RÅTTA/MUS		X	Spillning av råtta	
Sättning		X

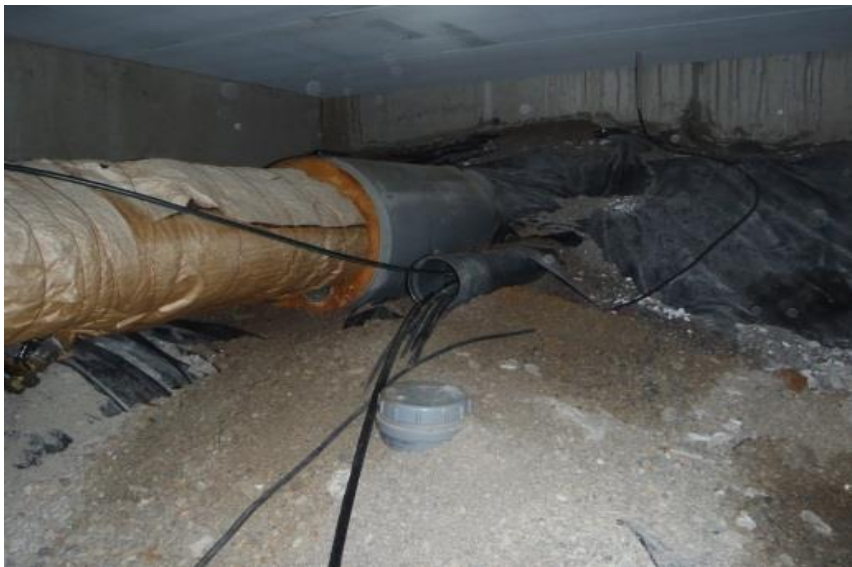
Bild 25

OBJEKT	OK	BRIST	KOMMENTAR	BILD NR
RÖRISOLERING	X			
RÖRUPPHÄNGNING	X			
RÖRTÄTHET	X			
GENOMFÖRINGAR		X	Otät, råttor springer mellan husen	25
HÅLIGHETER		X	Sättning, vatten rinner in	26&27
VENTILATIONSNET	X			
FUKT & MÖGEL		X	Lukt under hus 72	26&27
SPÅR AV INSKTER	X			
SPÅR AV RÅTTA/MUS		X		
Sättning		X

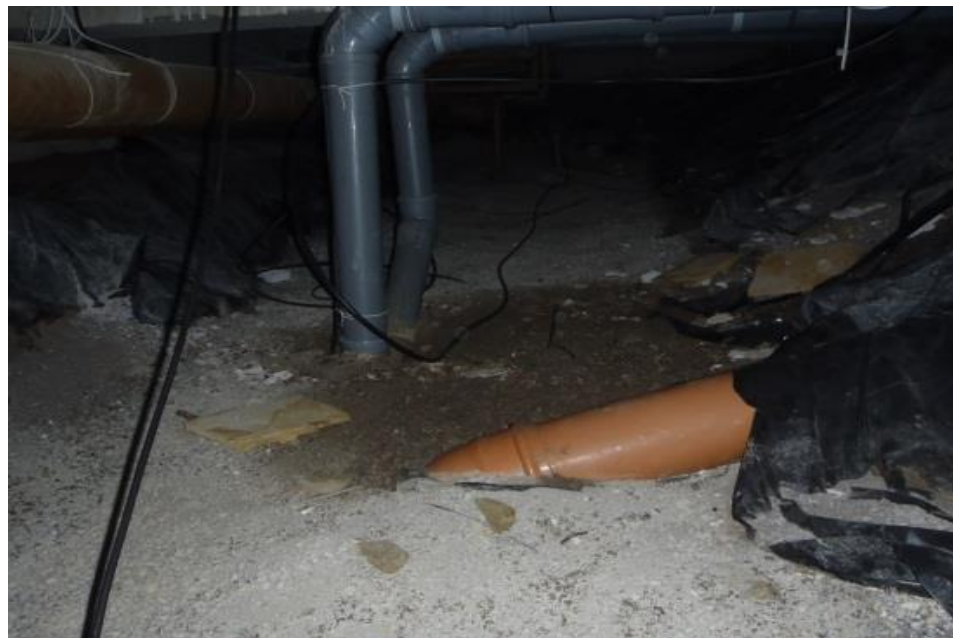
Bild 27

Övrigt om adressen: Blöt sand stark odör under hus 72

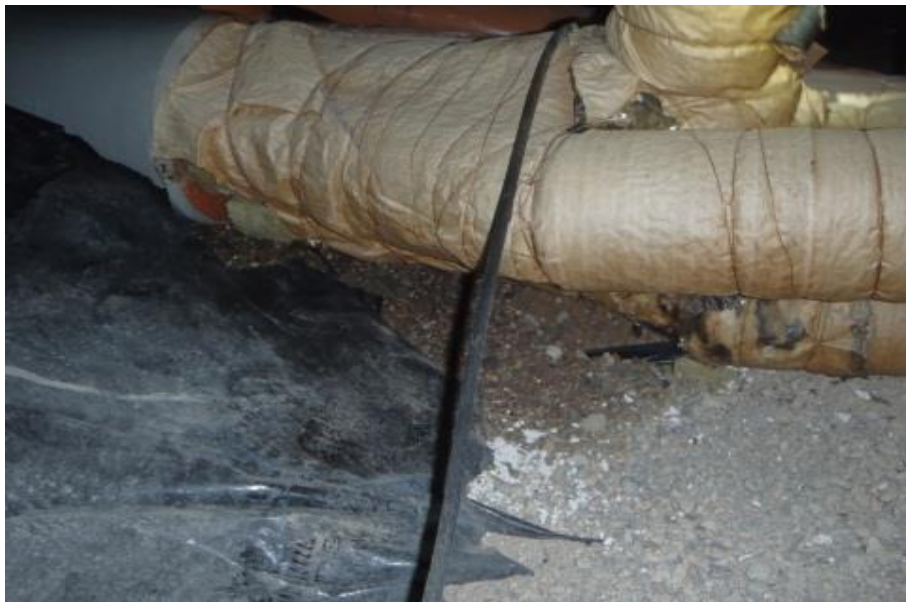
Bild 28

OBJEKT	OK	BRIST	KOMMENTAR	BILD NR
RÖRISOLERING	X			
RÖRUPPHÄNGNING	X			
RÖRTÄTHET	X			
GENOMFÖRINGAR		X	Otät rör med kabel	30
HÅLIGHETER		X	Sättningar	29
VENTILATIONSNÄT	X			
FUKT & MÖGEL		X	Fukt under vatten rör	28
SPÅR AV INSKTER	X			
SPÅR AV RÅTTA/MUS		X	Råttor

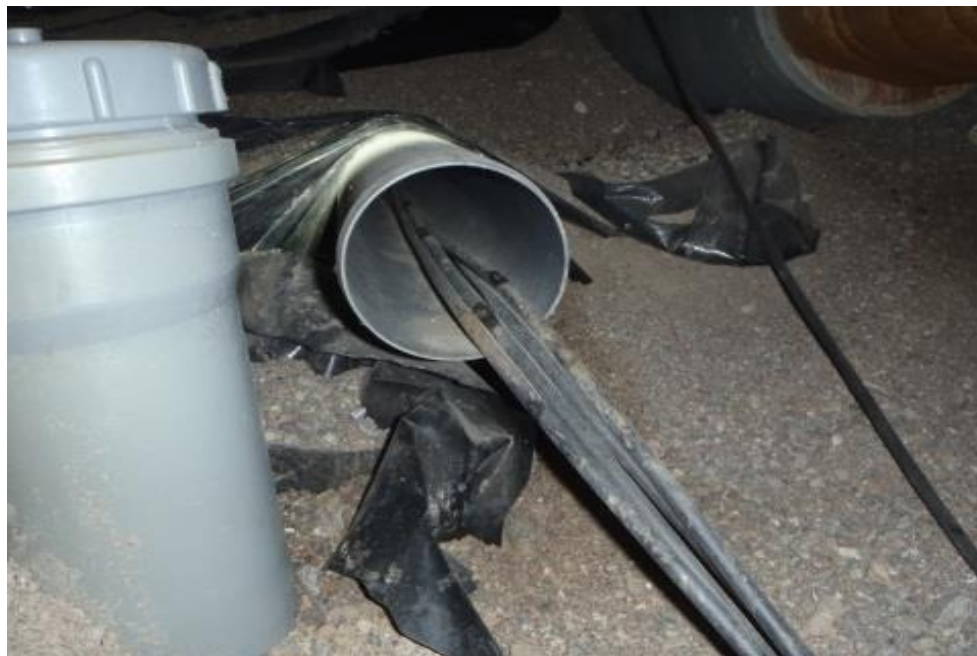
Bild 31

OBJEKT	OK	BRIST	KOMMENTAR	BILD NR
RÖRISOLERING	X			
RÖRUPPHÄNGNING	X			
RÖRTÄTHET	X			
GENOMFÖRINGAR		X	Otät kabelgenomföring	31
HÅLIGHETER		X	Sättning	32
VENTILATIONSNET	X			
FUKT & MÖGEL	X			
SPÅR AV INSKTER	X			
SPÅR AV RÅTTA/MUS		X

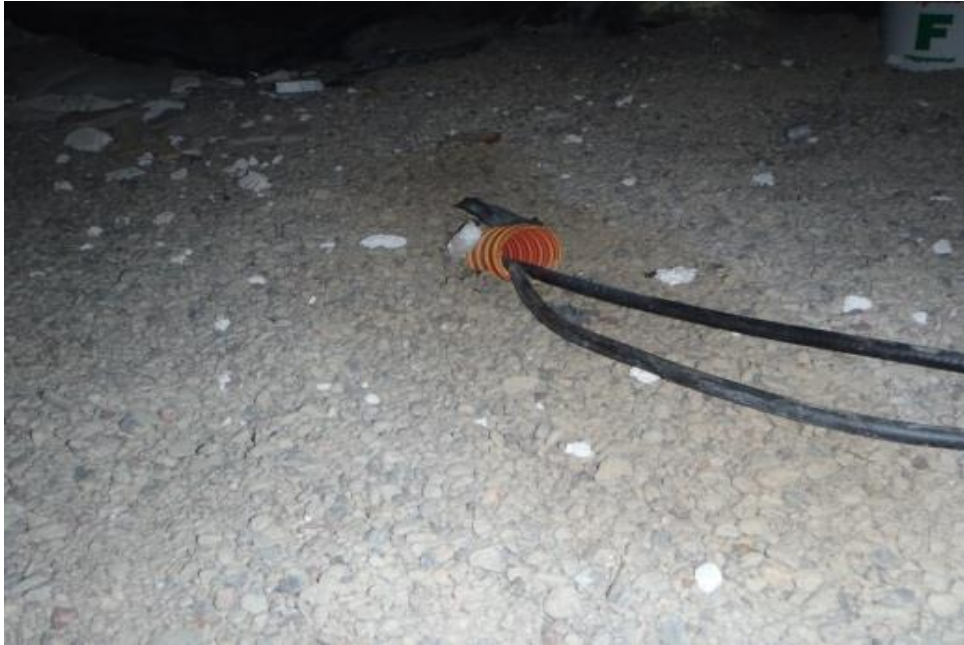
Bild 33

OBJEKT	OK	BRIST	KOMMENTAR	BILD NR
RÖRISOLERING	X			
RÖRUPPHÄNGNING	X			
RÖRTÄTHET	X			
GENOMFÖRINGAR		X	Otät kabelgenomföring	33
HÅLIGHETER	X			
VENTILATIONSNET	X			
FUKT & MÖGEL	X			
SPÅR AV INSKTER	X			
SPÅR AV RÅTTA/MUS	x

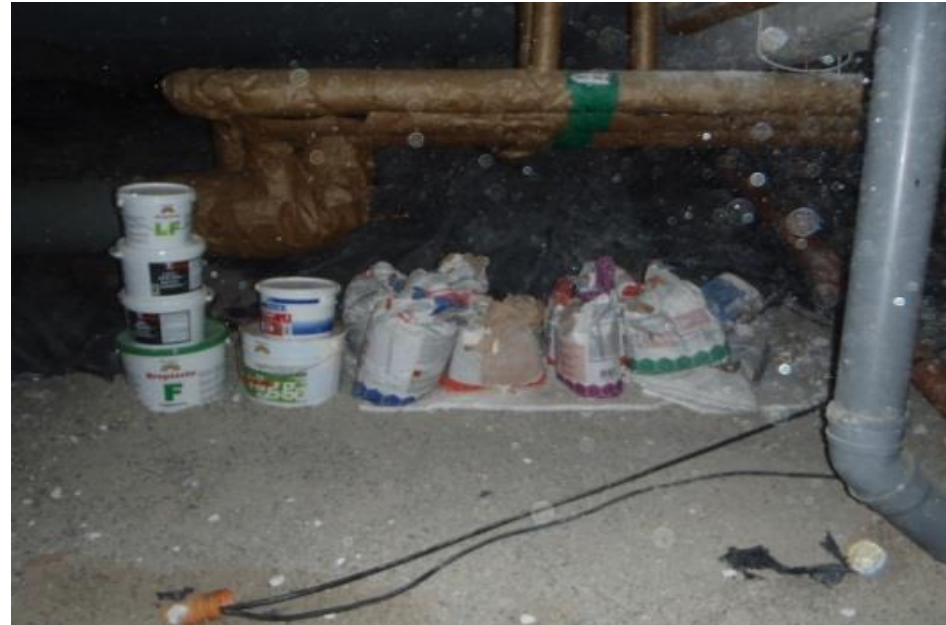
Bild 34

Övrigt om adressen: Färglager, däck med fälg i krypgrunden bild 34

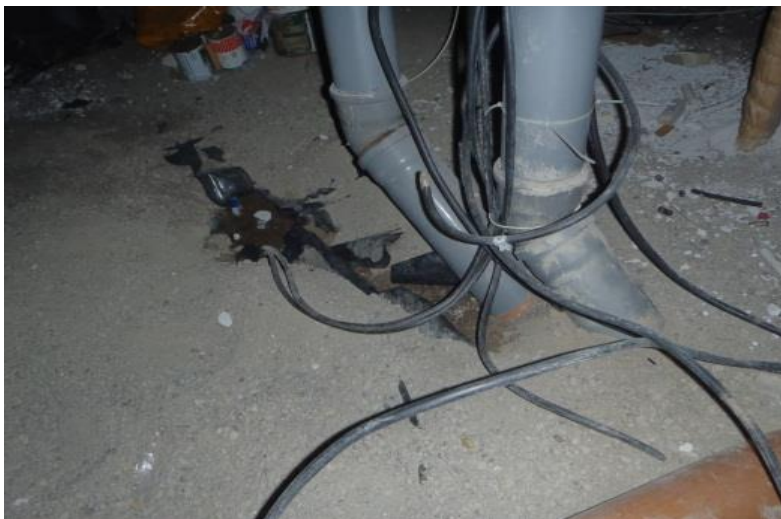
Bild 35

Övrigt om adressen: Färgburkar samt annat bråte bild 35 & 36

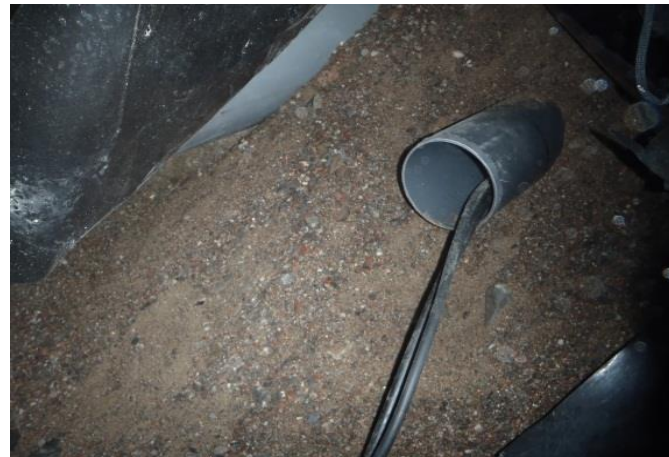
Bild 30

OBJEKT	OK	BRIST	KOMMENTAR	BILD NR
RÖRISOLERING	X			
RÖRUPPHÄNGNING	X			
RÖRTÄTHET	X			
GENOMFÖRINGAR		X	Se bild 30	
HÅLIGHETER	X			
VENTILATIONSNET	X			
FUKT & MÖGEL				
SPÅR AV INSKTER	X			
SPÅR AV RÅTTA/MUS		X	Spillning efter råttor

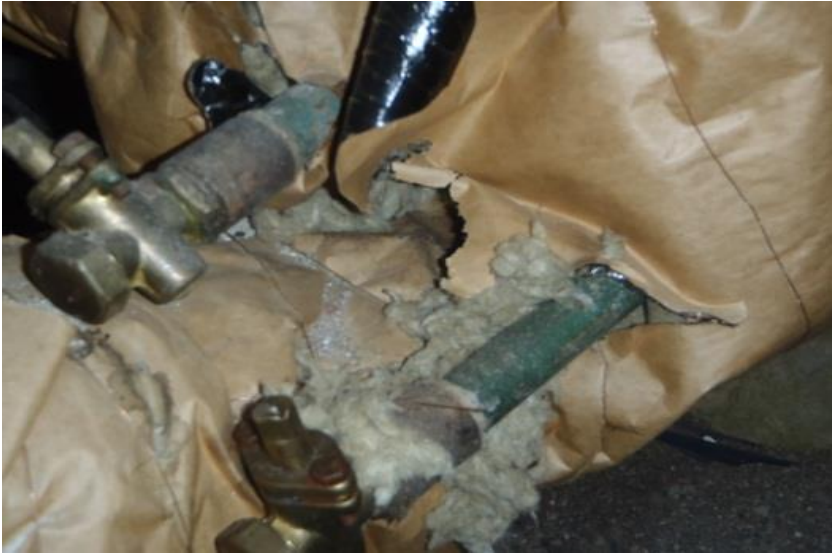
Bild 37

OBJEKT	OK	BRIST	KOMMENTAR	BILD NR
RÖRISOLERING		X	Under 140-142	37
RÖRUPPHÄNGNING	X			
RÖRTÄTHET	X			
GENOMFÖRINGAR		X	Otät	38 & 39
HÅLIGHETER	X			
VENTILATIONSNÄT	X			
FUKT & MÖGEL		X	Fukt runt avloppsrör under 144-146	40
SPÅR AV INSKTER	X			
SPÅR AV RÅTTA/MUS		X	Spår av råttor

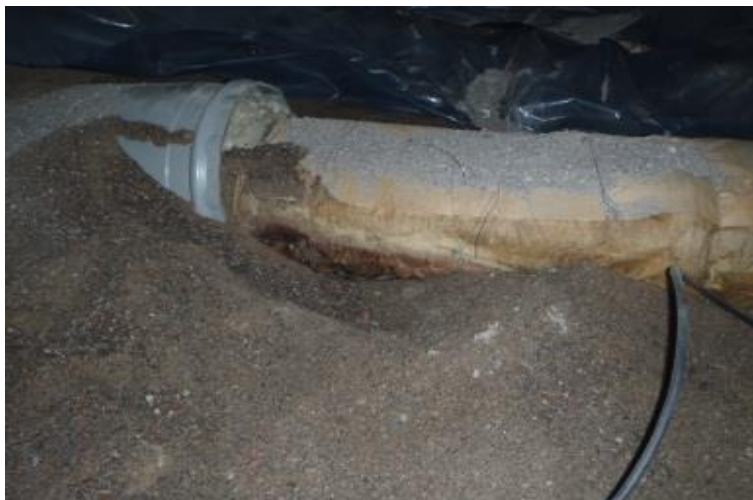
Bild 41

OBJEKT	OK	BRIST	KOMMENTAR	BILD NR
RÖRISOLERING		X	Råttor springer samt fukt	41
RÖRUPPHÄNGNING	X			
RÖRTÄTHET	X			
GENOMFÖRINGAR		X	Otät genomföring	42
HÅLIGHETER	X			
VENTILATIONSNET	X			
FUKT & MÖGEL	X			
SPÅR AV INSKTER	X			
SPÅR AV RÅTTA/MUS		X	Springer på plasten	43

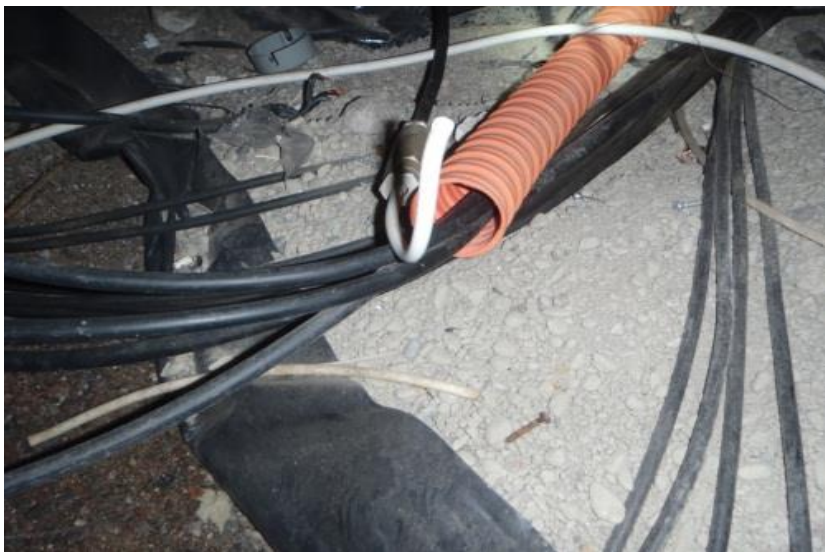
Bild 44

OBJEKT	OK	BRIST	KOMMENTAR	BILD NR
RÖRISOLERING		X	Saknas på rör	46
RÖRUPPHÄNGNING	X			
RÖRTÄTHET	X			
GENOMFÖRINGAR		X	Otät	44,45
HÅLIGHETER	X			
VENTILATIONSNET	X			
FUKT & MÖGEL	X			
SPÅR AV INSKTER	X			
SPÅR AV RÅTTA/MUS	X

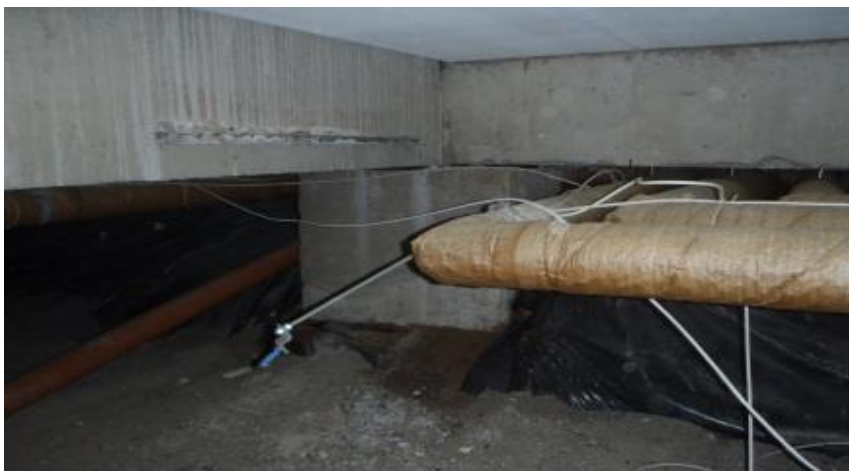
Bild 48

OBJEKT	OK	BRIST	KOMMENTAR	BILD NR
RÖRISOLERING				
RÖRUPPHÄNGNING		X	Lossnat från tak	48
RÖRTÄTHET				
GENOMFÖRINGAR		X	Otät genomföring	30
HÅLIGHETER			Sättningar under 116-118	47
VENTILATIONSNÄT				
FUKT & MÖGEL				
SPÅR AV INSKTER				
SPÅR AV RÅTTA/MUS

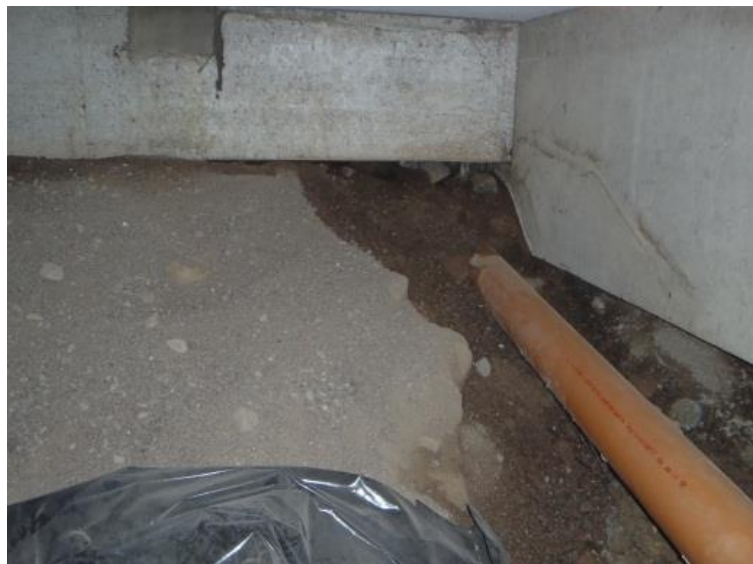
Bild 54

OBJEKT	OK	BRIST	KOMMENTAR	BILD NR
RÖRISOLERING	X			
RÖRUPPHÄNGNING	X			
RÖRTÄTHET	X			
GENOMFÖRINGAR		X	Otät	56
HÅLIGHETER		X	Rinner in vatten från gatan i 184	54
VENTILATIONSNET	X			
FUKT & MÖGEL		X	Blött på marken	55
SPÅR AV INSKTER		X	Svartmyror	
SPÅR AV RÅTTA/MUS		X	Råttor springer

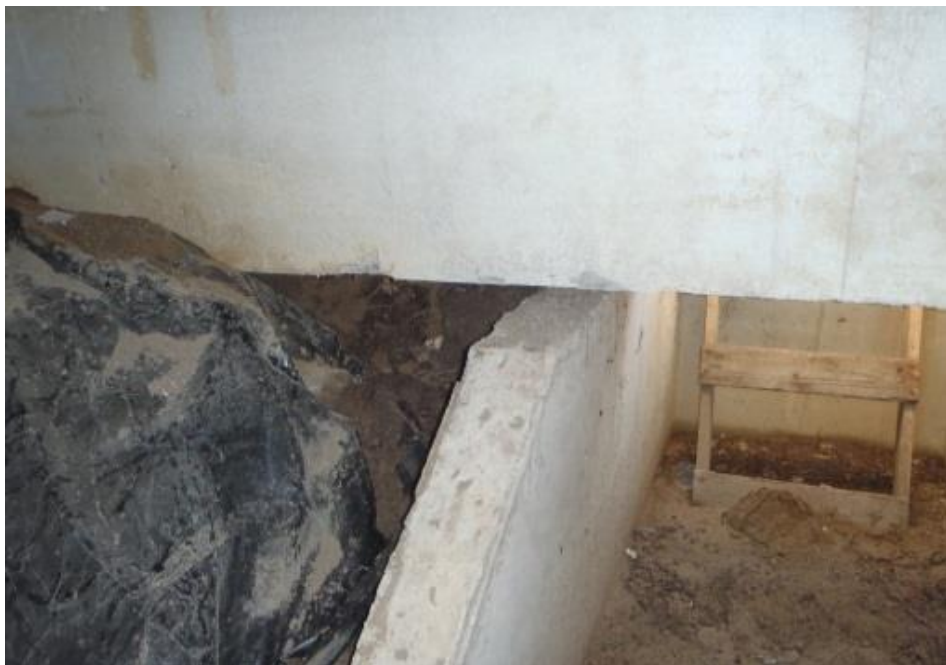
Bild 56

OBJEKT	OK	BRIST	KOMMENTAR	BILD NR
RÖRISOLERING	X			
RÖRUPPHÄNGNING	X			
RÖRTÄTHET	X			
GENOMFÖRINGAR		X	Otät	53
HÅLIGHETER		X	Vatten rinner in	56
VENTILATIONSNÄT	X			
FUKT & MÖGEL		X	Våt mark	
SPÅR AV INSKTER	X			
SPÅR AV RÅTTA/MUS		X	Spring efter råttor

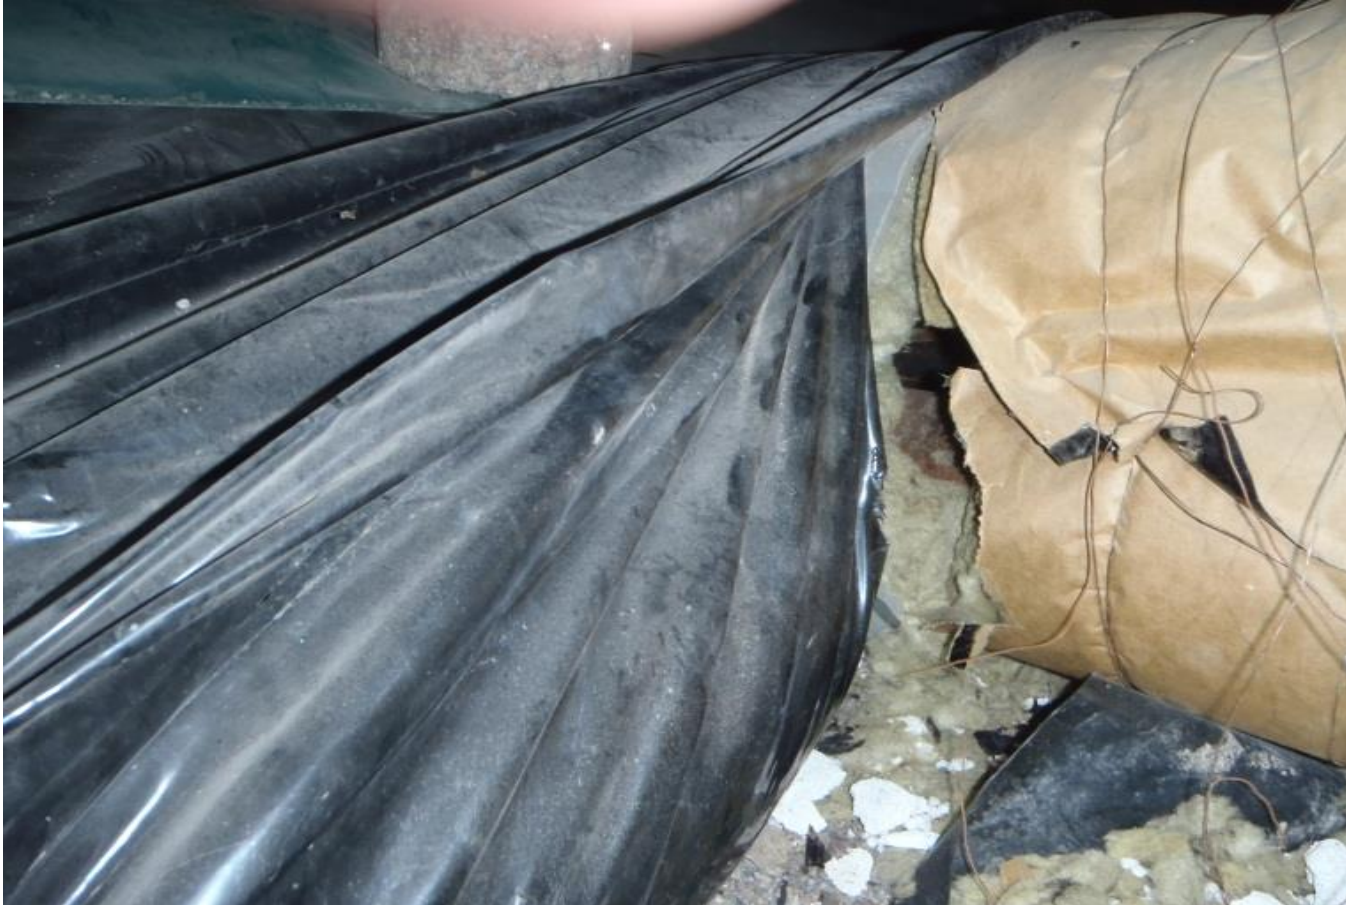
Bild 58

OBJEKT	OK	BRIST	KOMMENTAR	BILD NR
RÖRISOLERING		X	Råttor springer i isolering under 204	58
RÖRUPPHÄNGNING	X			
RÖRTÄTHET	X			
GENOMFÖRINGAR		X	Otäta genomföringar204-206, 208-210	
HÅLIGHETER	X			
VENTILATIONSNET	X			
FUKT & MÖGEL	X			
SPÅR AV INSKTER	X			
SPÅR AV RÅTTA/MUS		X	Spring efter råttor

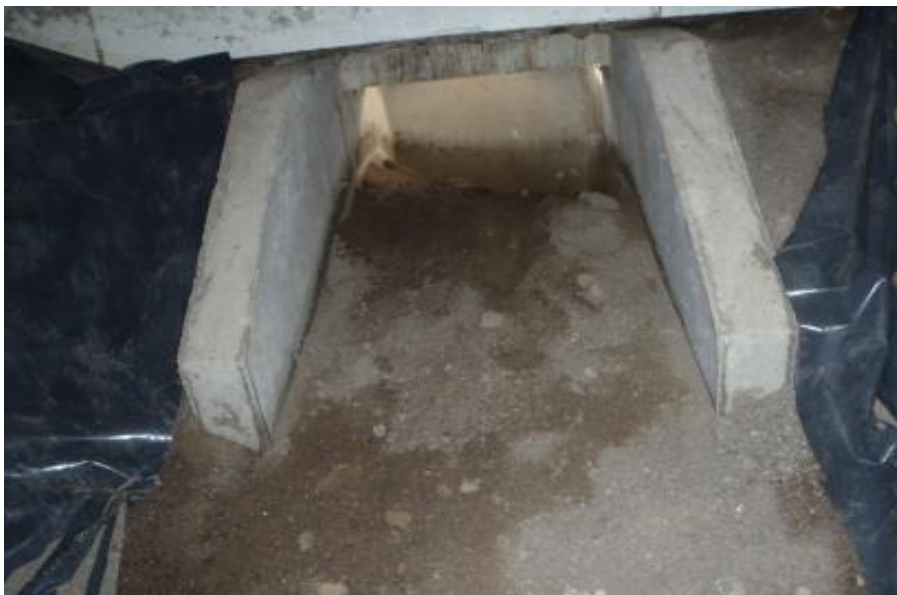
Bild 59

Övrigt om adressen: mycket sand vid nedstigningsbrunn, bild 59. Organisktmaterial, bild 60

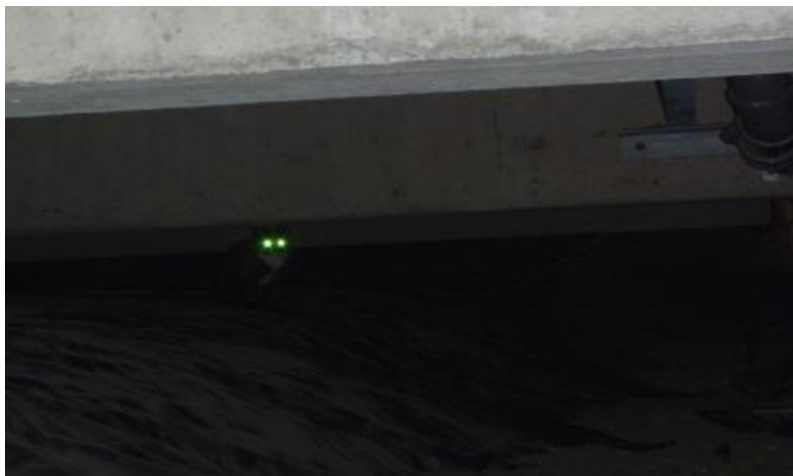
Bild 61

OBJEKT	OK	BRIST	KOMMENTAR	BILD NR
RÖRISOLERING	X			
RÖRUPPHÄNGNING	X			
RÖRTÄTHET	X			
GENOMFÖRINGAR		X	Otät	53
HÅLIGHETER		X	Katt sprang ut genom detta hål under 236	61,63
VENTILATIONSNÄT	X			
FUKT & MÖGEL	X			
SPÅR AV INSKTER	X			
SPÅR AV RÅTTA/MUS		X	Råttor springer i grunden

Övrigt om adressen: Katt uppehåller sig i grunden, bild 61. Doft av urin och avföring efter katt, bild 62

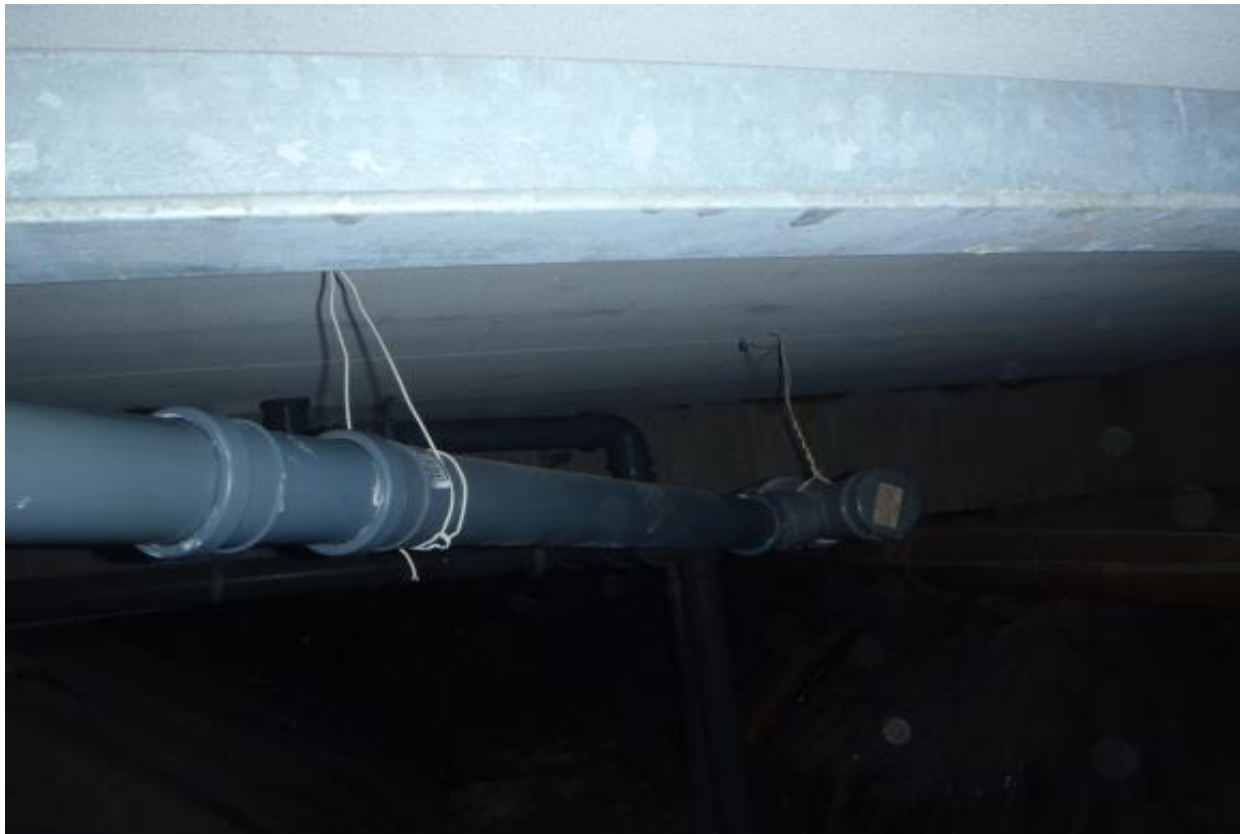
Bild 65

OBJEKT	OK	BRIST	KOMMENTAR	BILD NR
RÖRISOLERING	X			
RÖRUPPHÄNGNING		X	Felaktig upphängning	65
RÖRTÄTHET	X			
GENOMFÖRINGAR		X	Otät	53
HÅLIGHETER	X			
VENTILATIONSNET	X			
FUKT & MÖGEL	X			
SPÅR AV INSKTER	X			
SPÅR AV RÅTTA/MUS		X	Råttor springer i grunden

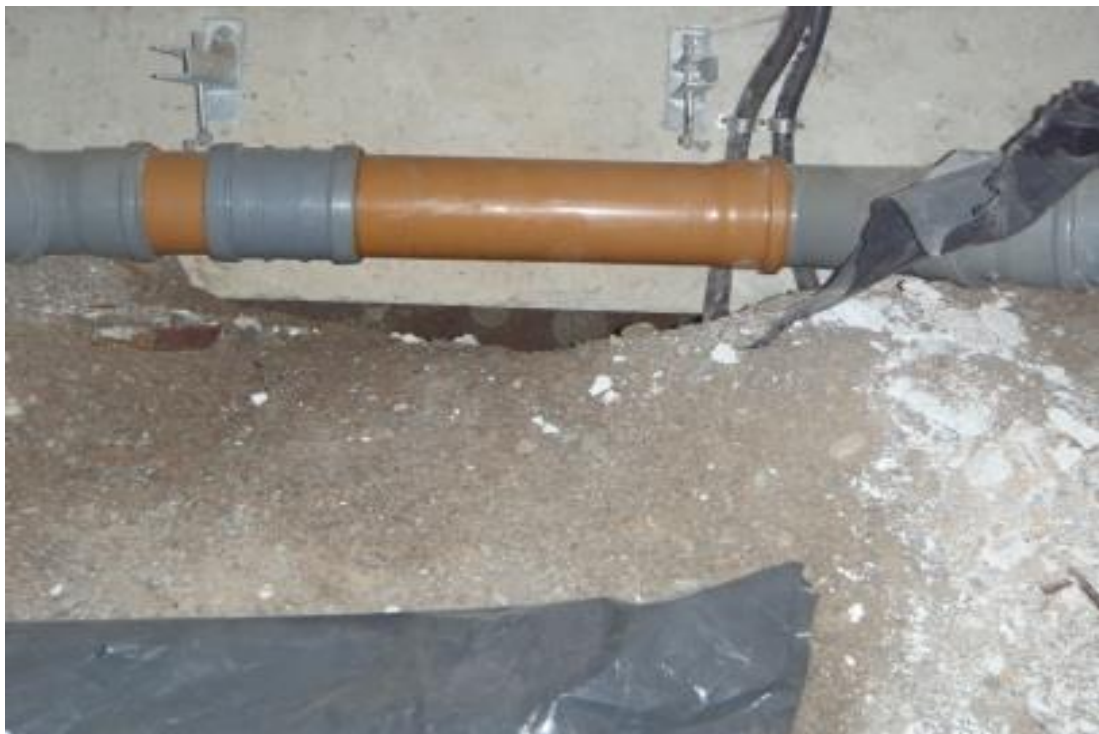
Bild 66

OBJEKT	OK	BRIST	KOMMENTAR	BILD NR
RÖRISOLERING	X			
RÖRUPPHÄNGNING		X	Avrostad under 35-37	66
RÖRTÄTHET	X			
GENOMFÖRINGAR		X	Otät	53
HÅLIGHETER	X			
VENTILATIONSNET	X	Rg 35 hål i ventilationsnät, rapporterat från område ansv.		
FUKT & MÖGEL	X			
SPÅR AV INSKTER	X			
SPÅR AV RÅTTA/MUS		X	Råttor springer i grunden

Övrigt om adressen: Sättning under 35-37, bild 66

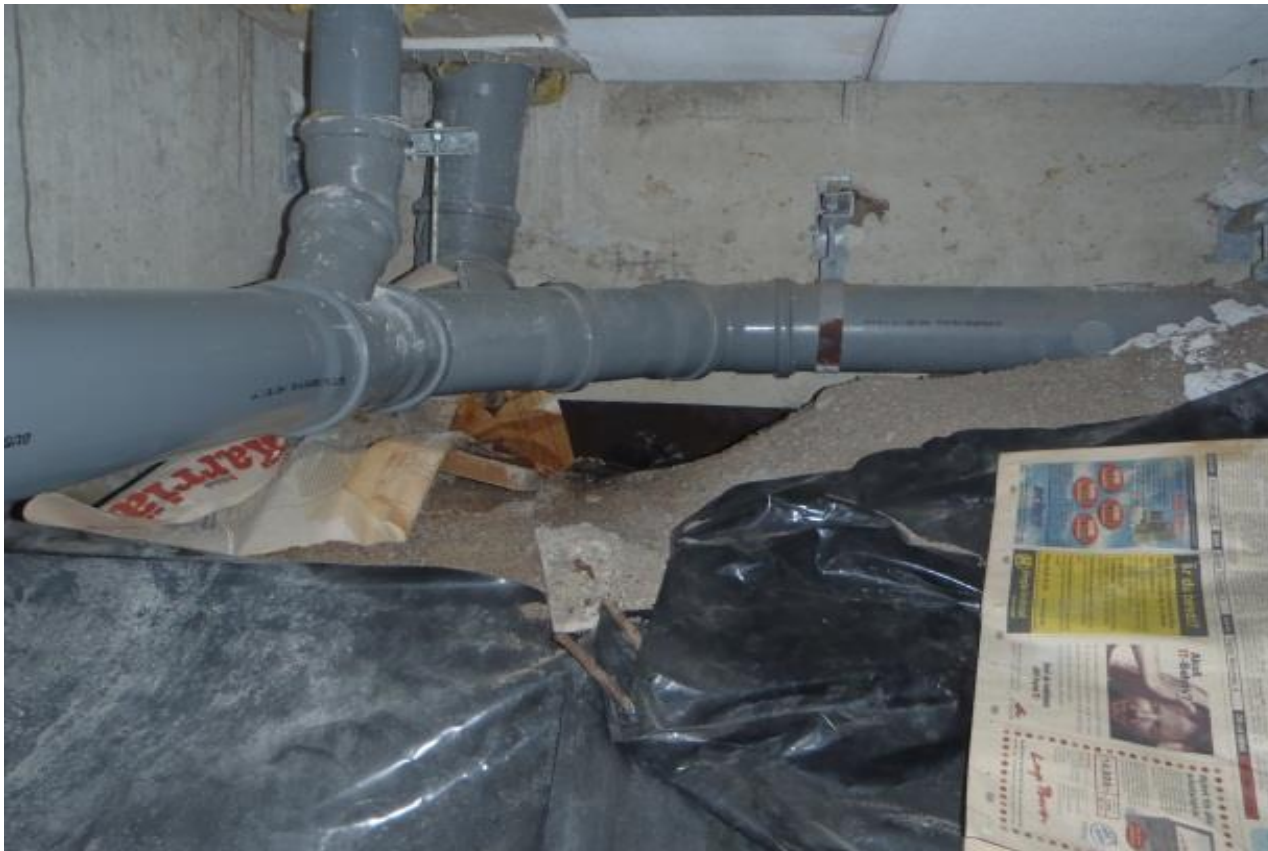
Bild 67

OBJEKT	OK	BRIST	KOMMENTAR	BILD NR
RÖRISOLERING	X			
RÖRUPPHÄNGNING	X			
RÖRTÄTHET	X			
GENOMFÖRINGAR		X	Otät	53
HÅLIGHETER		X	Sättning under 51	67
VENTILATIONSNÄT	X			
FUKT & MÖGEL	X			
SPÅR AV INSKTER	X			
SPÅR AV RÅTTA/MUS	X

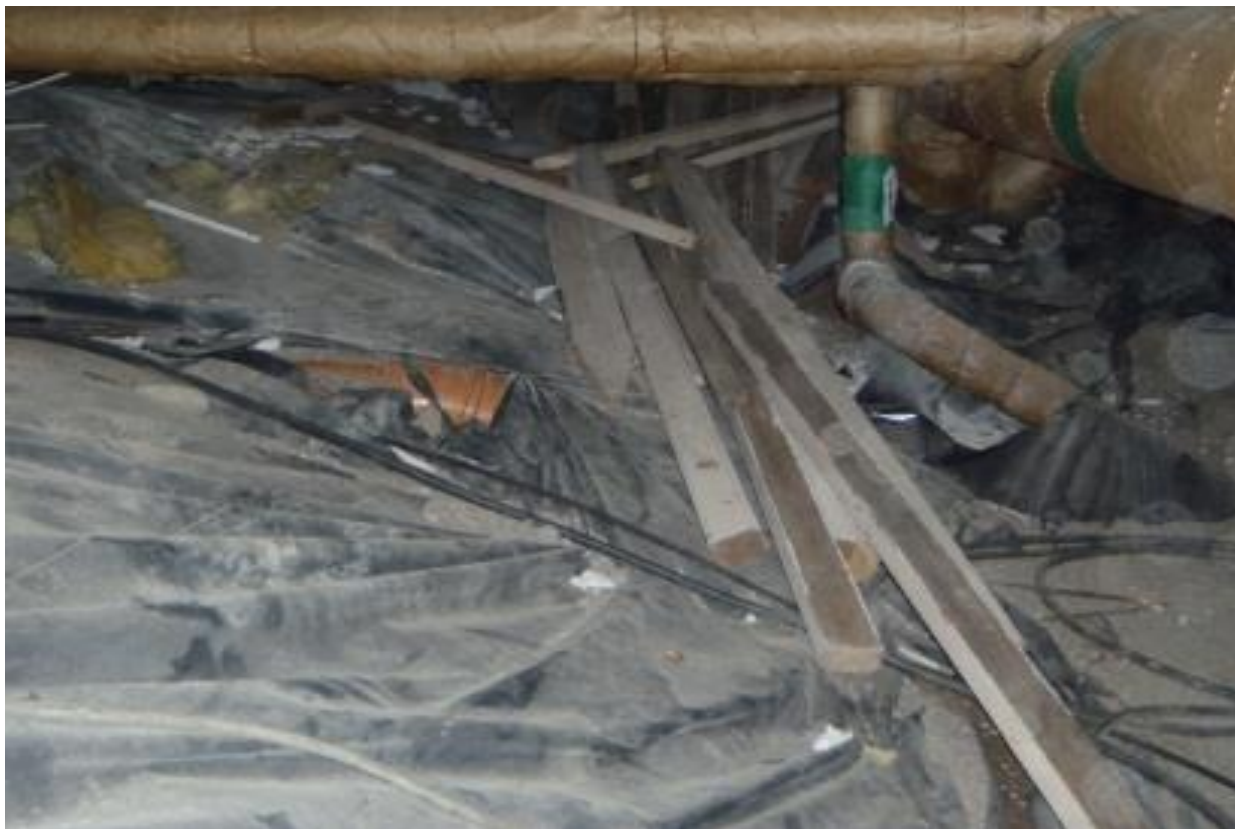
Bild 68

Övrigt om adressen: Organiskt material i gunden, bild 68
