Cliente Helicópteros do Brasil SA - Helibrás
Endereço: Rua Santos Dumont, 200 - Distrito Industrial - Itajubá - MG - CEP:37504-900
Telefone: 35-36293400
Solicitante: Roberto Medeiros / Claudio Silva

Descrição: Registrador de Temperatura Setor Usuário: Sala de pás
Código de Identificação: R07-002
Fabricante: Yokogawa
Modelo: UR1800 (437024)
Nº de Série: 46XS0107
Menor Divisão: 0,1
Range / Faixa Calib. Min. 0 Máx. 120 °C

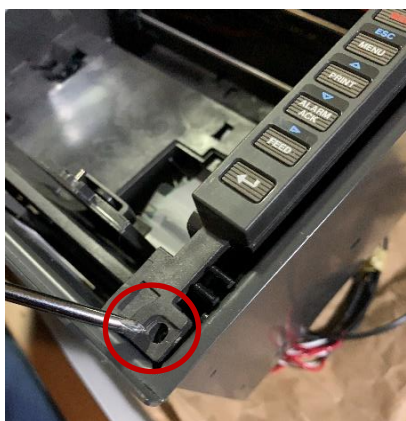
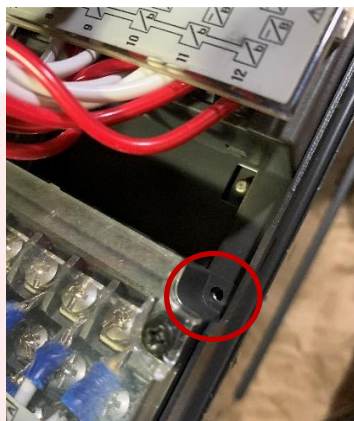
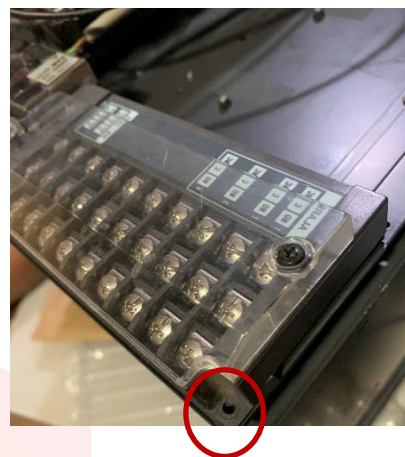
Nas três imagens abaixo observa-se a falta de parafuso de travamento da parte móvel principal do equipamento e dos bornes traseiros.

- Após o reparo dos itens apresentados como "NÃO OK" na tabela de check list, da realização da manutenção dos defeitos apresentados nos registros fotográficos, além da substituição da bateria, reconfiguração dos parâmetros operacionais e teste dos canais e termopares foram reestabelecidas as condições NORMAIS de funcionamento, não apresentando nenhuma restrição ou falha intermitente.

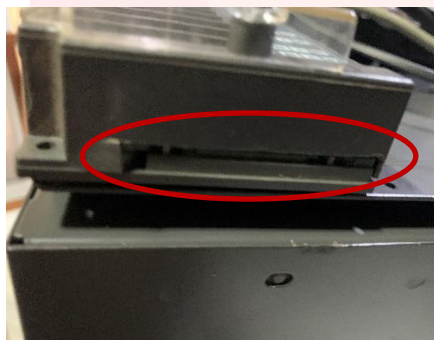
Na imagem 2, é evidenciada a carcaça plástica do conector elétrico danificada.

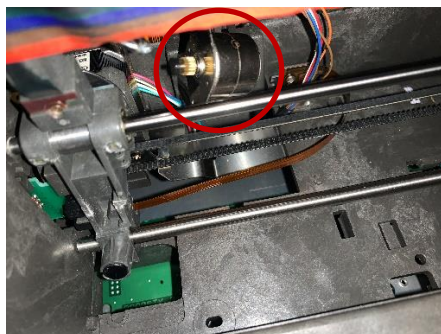
Na imagem 3, é evidenciado o motor elétrico de deslocamento da cabeça móvel solto no interior do equipamento.

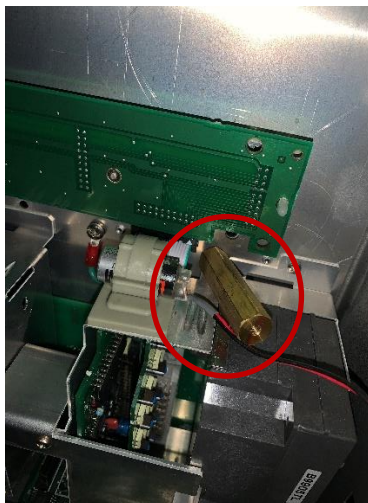
Na imagem 4, é evidenciado suporte metálico interno solto.

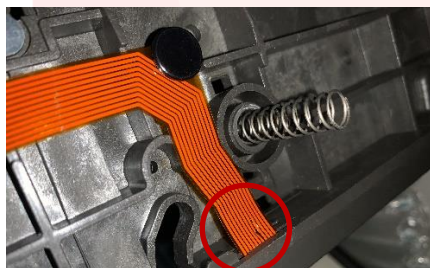
Na imagem 5, é evidenciado dano ao flat-cable interno.
