Cliente: Helicópteros do Brasil SA - Helibrás
Endereço: Rua Santos Dumont, 200 - Distrito Industrial - Itajubá - MG - CEP:37504-900
Telefone: 35-36293400
Solicitante: Nelson Silva

Descrição: Indicador de Vazão Menor Divisão 0,04 m³/h
Código de Identificação: M17-014
Fabricante: Faure Herman **Range:**
Modelo: FHI100 **Min:** 0 **Máx.** 8 m³/h
Nº de Série: 14-007

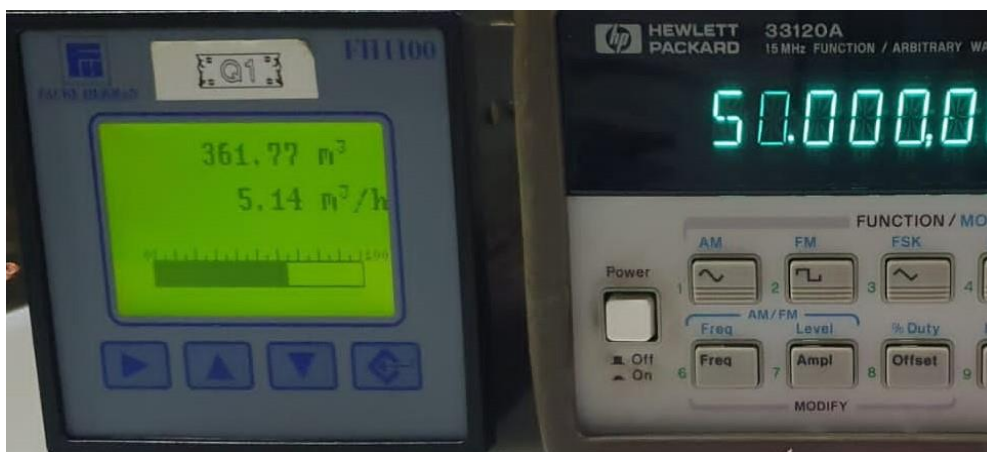
Na imagem 1, é evidenciada a correta medição do Instrumento ao receber um sinal gerado por meio de um simulador.

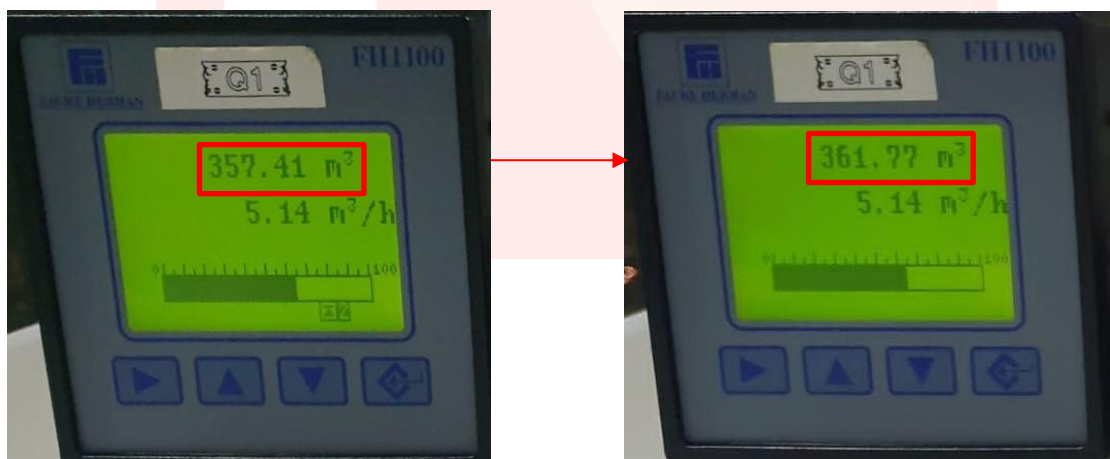
Na imagem 2, é evidenciada a correta medição totalizadora do Instrumento, quando o mesmo ao receber um sinal gerado por meio de um simulador vai acumulando os valores em m³.
