Cliente Helicópteros do Brasil SA - Helibrás
Endereço: Rua Santos Dumont, 200 - Distrito Industrial - Itajubá - MG - CEP:37504-900
Telefone: 35-36293400
Solicitante: Nelson Silva

Descrição: Medidor de Vazão
Código de Identificação: 401017
Fabricante: Faure Herman
Modelo: TZN 32-8
Nº de Série: 401017
Menor Divisão: N/A
Range / Faixa Calib. Min. 0,8 Máx. 8 m³/h

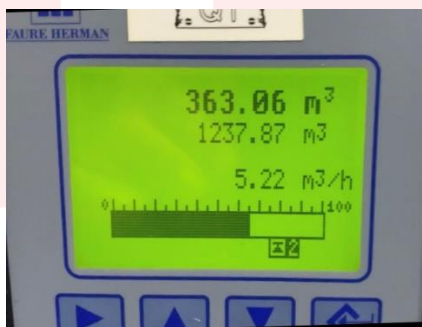
Na imagem 1, é evidenciada a correta medição do Instrumento ao ser submetido a vazão de 5,16 m³/h .

Foi observado durante uma hora a estabilidade e registrado por vídeo durante dez minutos.
