某雷达站接地引发故障分析

摘要: 针对雷达站两起供配电故障进行分析, 该雷达站接地系统未按设计要求采用 TN-S 保护方式, 实际运行方式为类似 TT 保护方式。通过这两起故障, 分析了不同接地方式对设备运行和人身安全的影响。

Analysis of Two Faults Caused by Grounding at a Radar Station

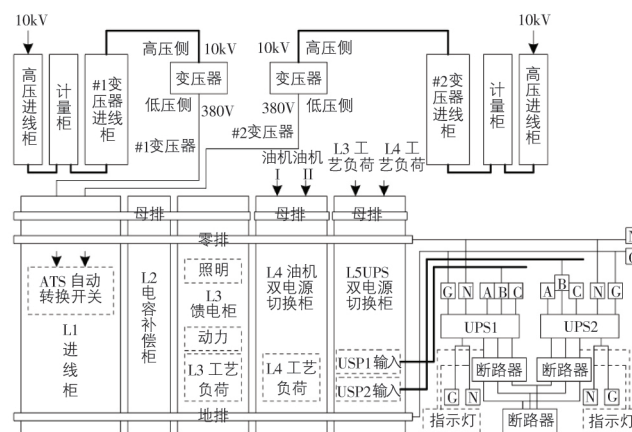
图 1 雷达站供配电系统图

某雷达站供电系统采用双路市电供电。两路来自不同地区的 10kV 高压电分别经 2 台高压配电柜分配至 2 台 10kV/0.4kV 变压器, 降压至 0.4kV。两路市电再经进线柜 ATS 自动转换开关输出一路至低压配电柜馈电母线排, 由馈电柜输出至各负载。雷达站工艺设备供电方式为正常情况下两路互为主备, 市电输出一路为 2 台采用并机方式工作的 UPS 提供电源输入, 并经 2 台并机 UPS 整流、逆变输出至 UPS 并机柜。该雷达站供配电系统如图 1 所示。

UPS 并机柜在未加任何电源的情况下指示灯被点亮。由图 1 可知, UPS 并机柜前端是 2 台 80kVA 的采用并机模式工作的 UPS, 事件中 2 台 UPS 未开机且低压配电柜输入电源 UPS1 和 UPS2 也未闭合。
