Análisis del fallo de soldadura con Flexion D

Muestras recibidas el 03/11/2022 de Bayer México
PEC Laminates

BAYER LERMA, 8 de Noviembre de 2022

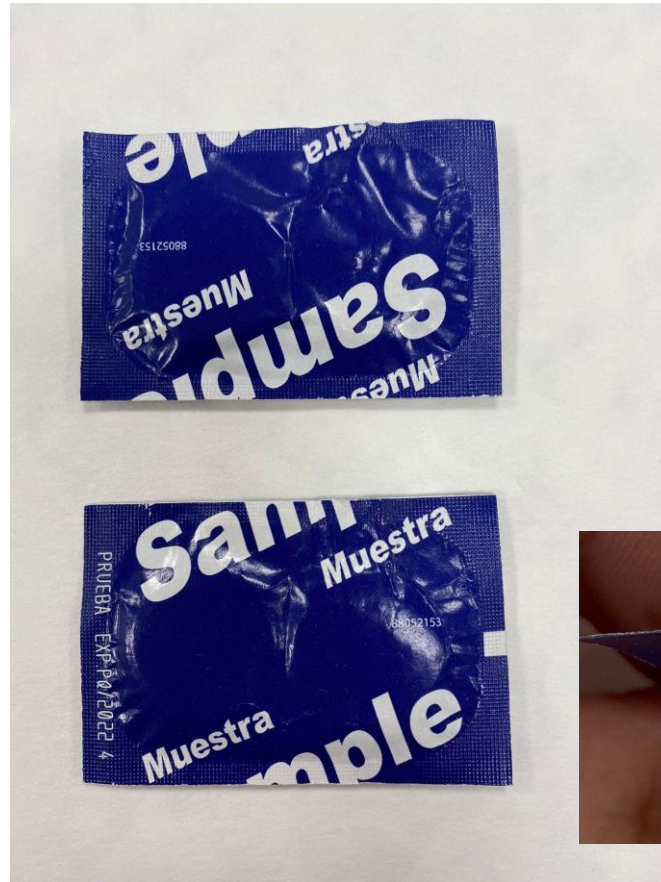
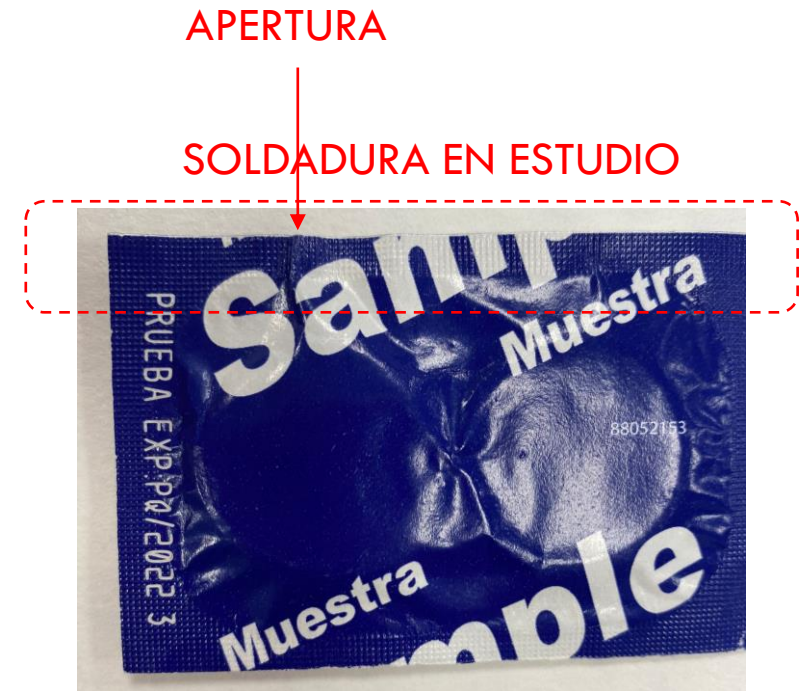
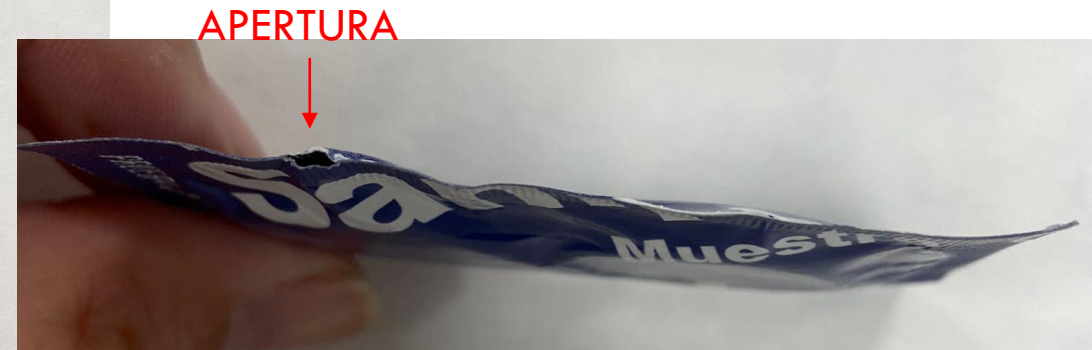
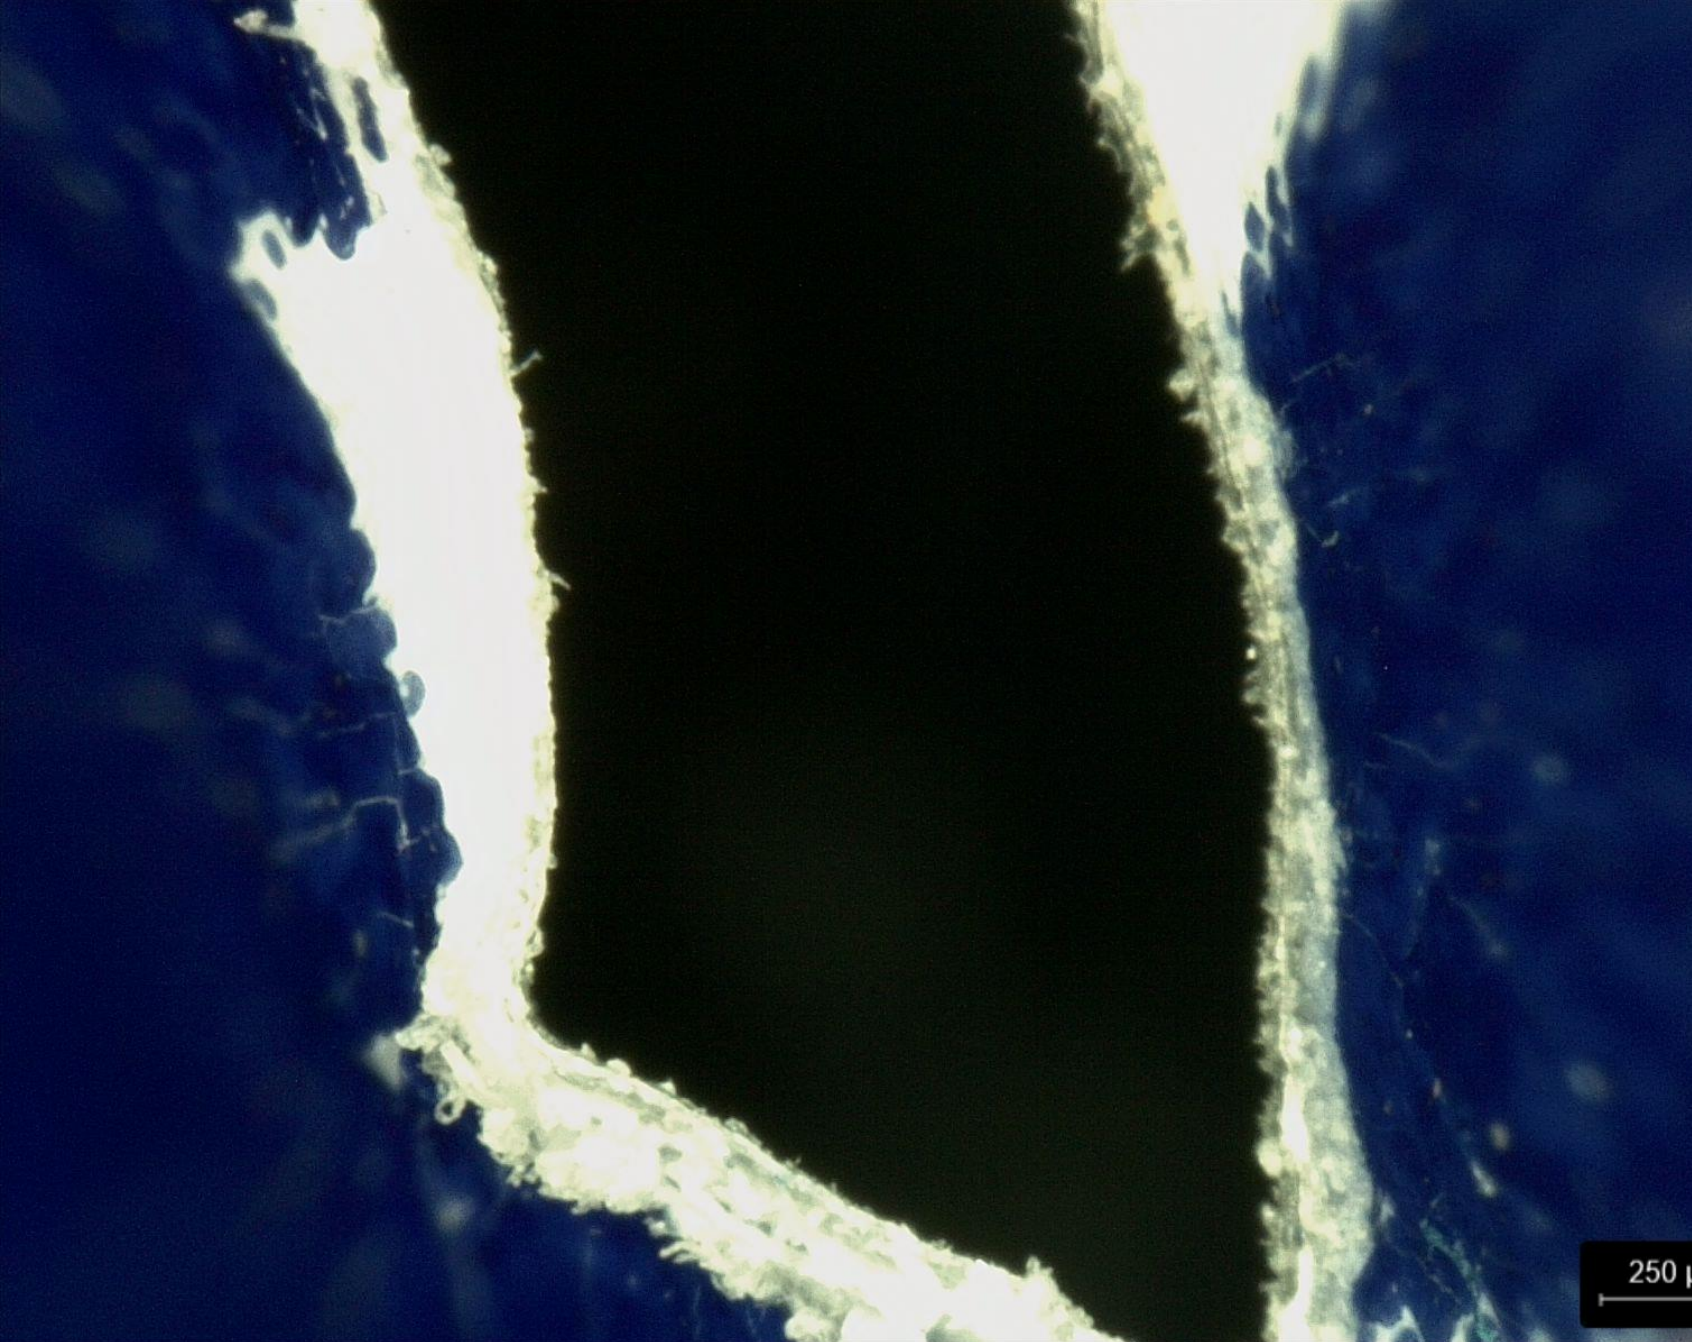
2 SOBRES CON APERTURA

- Laminado plano con código 88052152 #66824, 22700 98 352-10
- Sobres con producto
 - 2 sobres con apertura en la sección inferior
 - 8 sobres sellados a 145°C con derrame de material sellante en la sección lateral

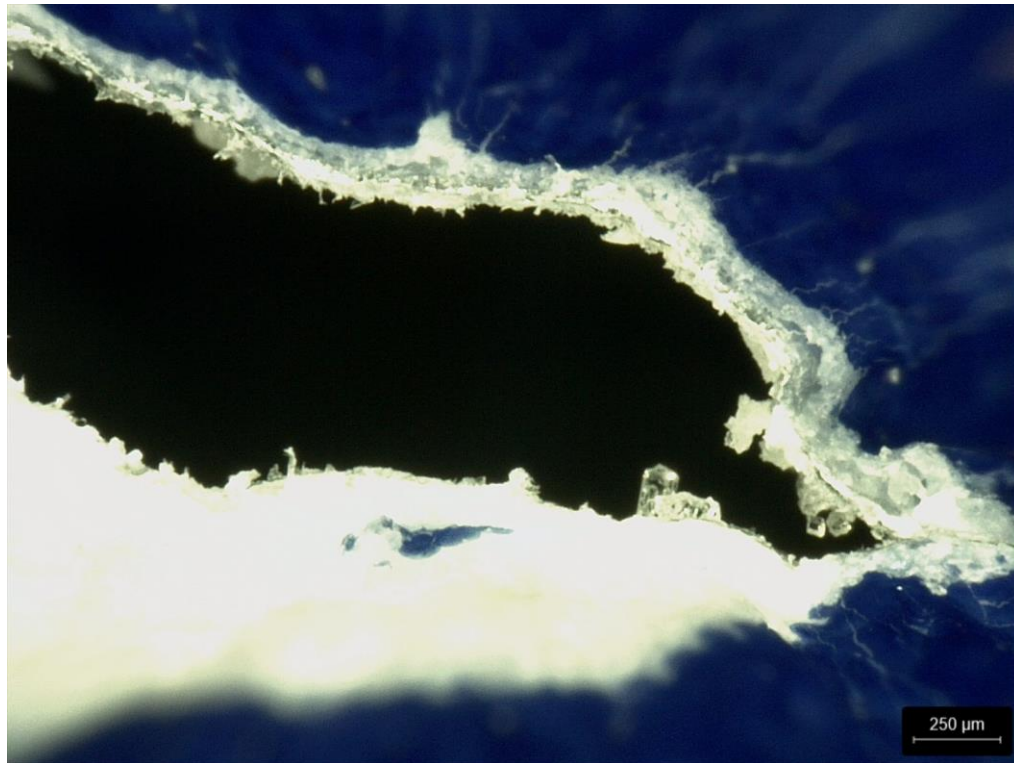
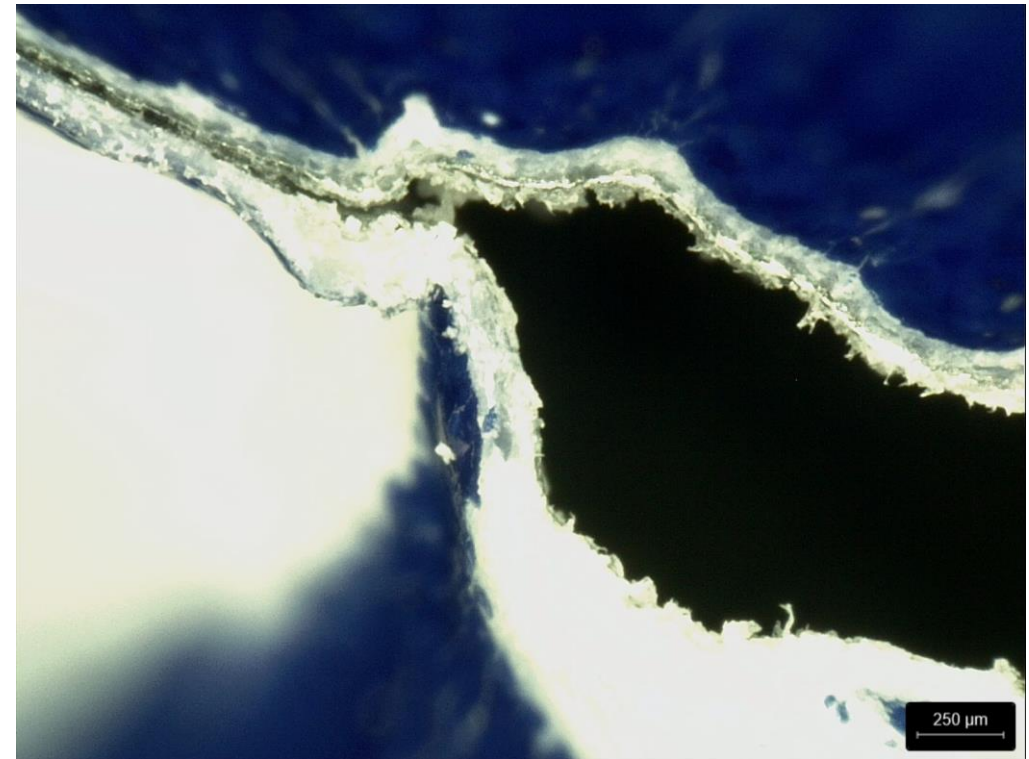
ZOOM DE LA APERTURA

- Se observa una arruga en la zona de la apertura

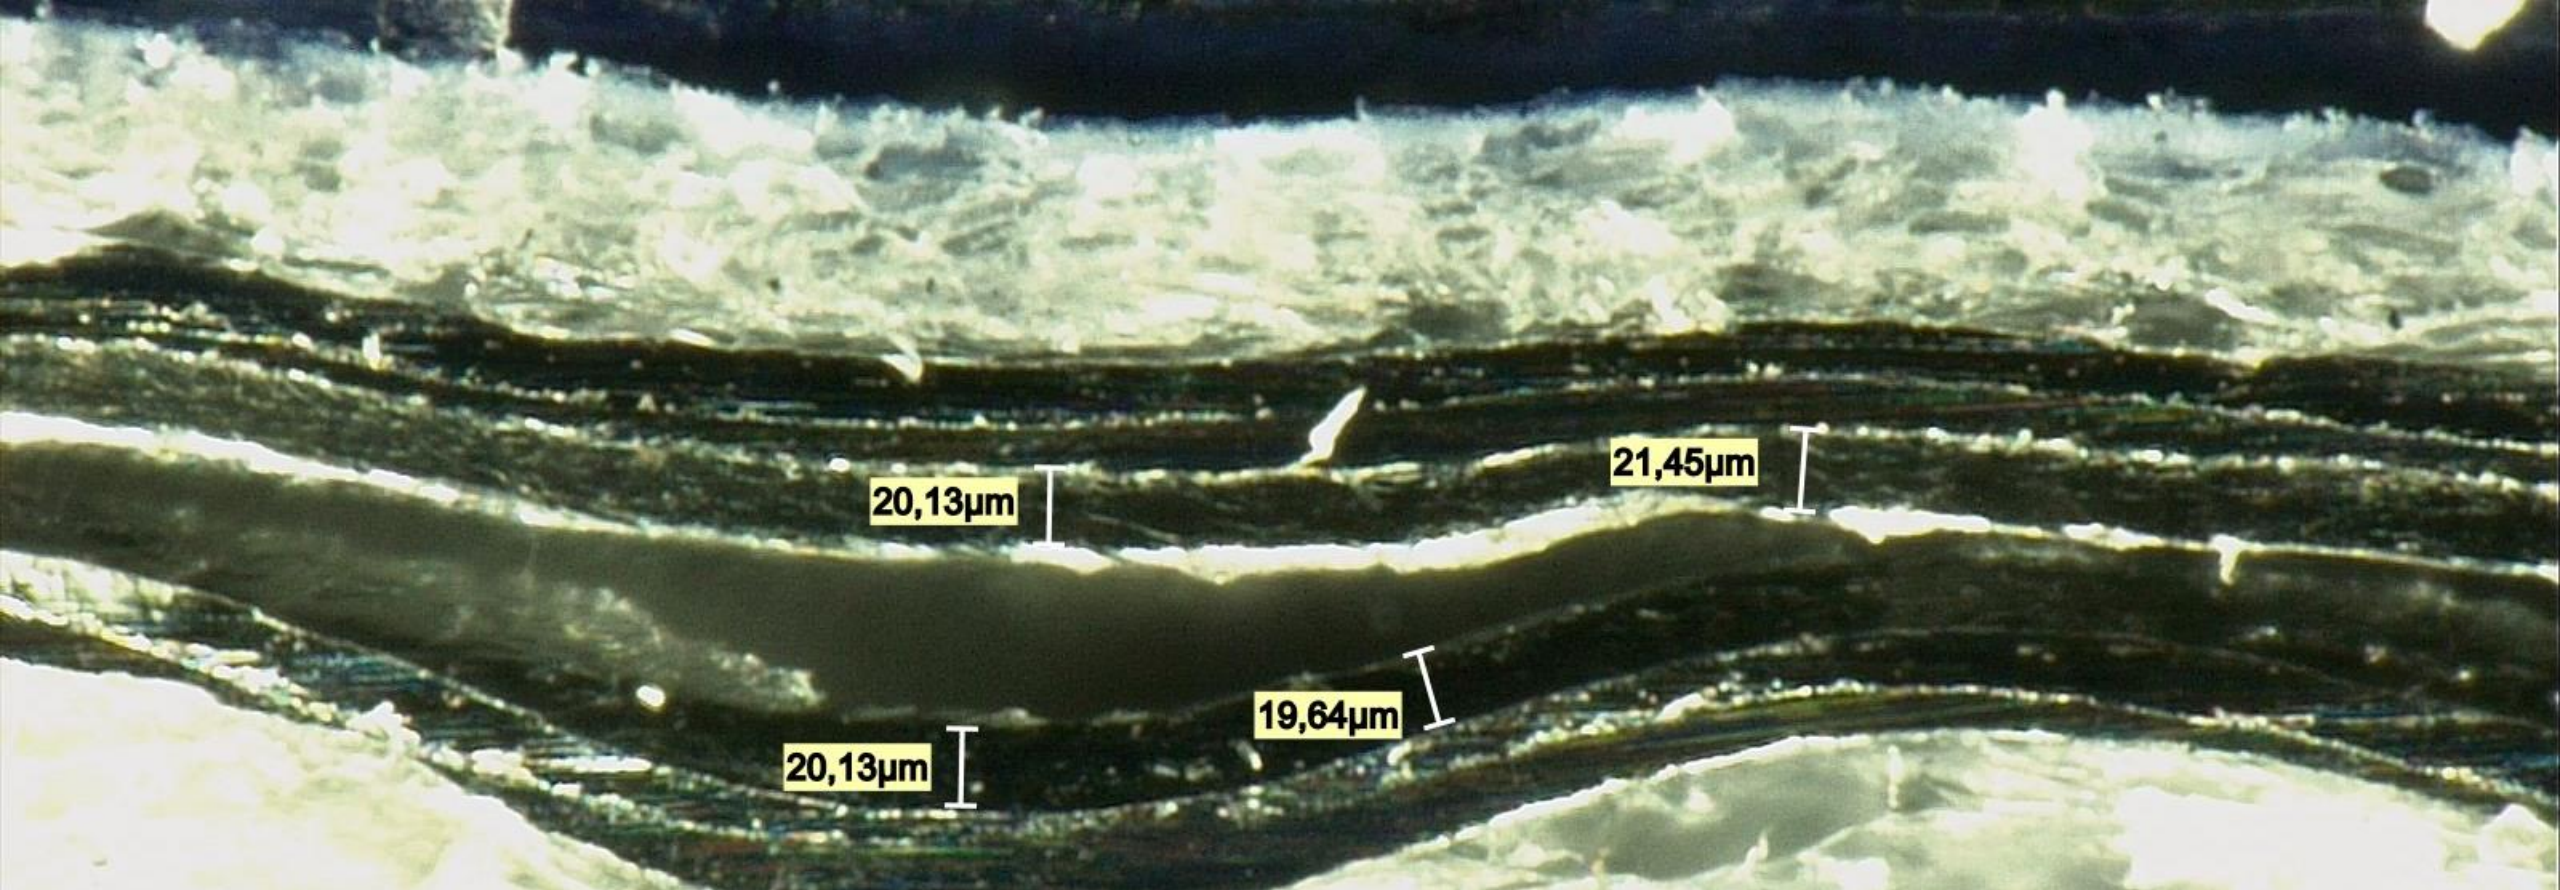
CORTE AL MICROSCOPIO

- En la zona de la apertura nunca ha estado soldado, sea por condiciones o por arruga ya que el gramaje está intacto
- 19-22 µ de ionómero en ambos lados

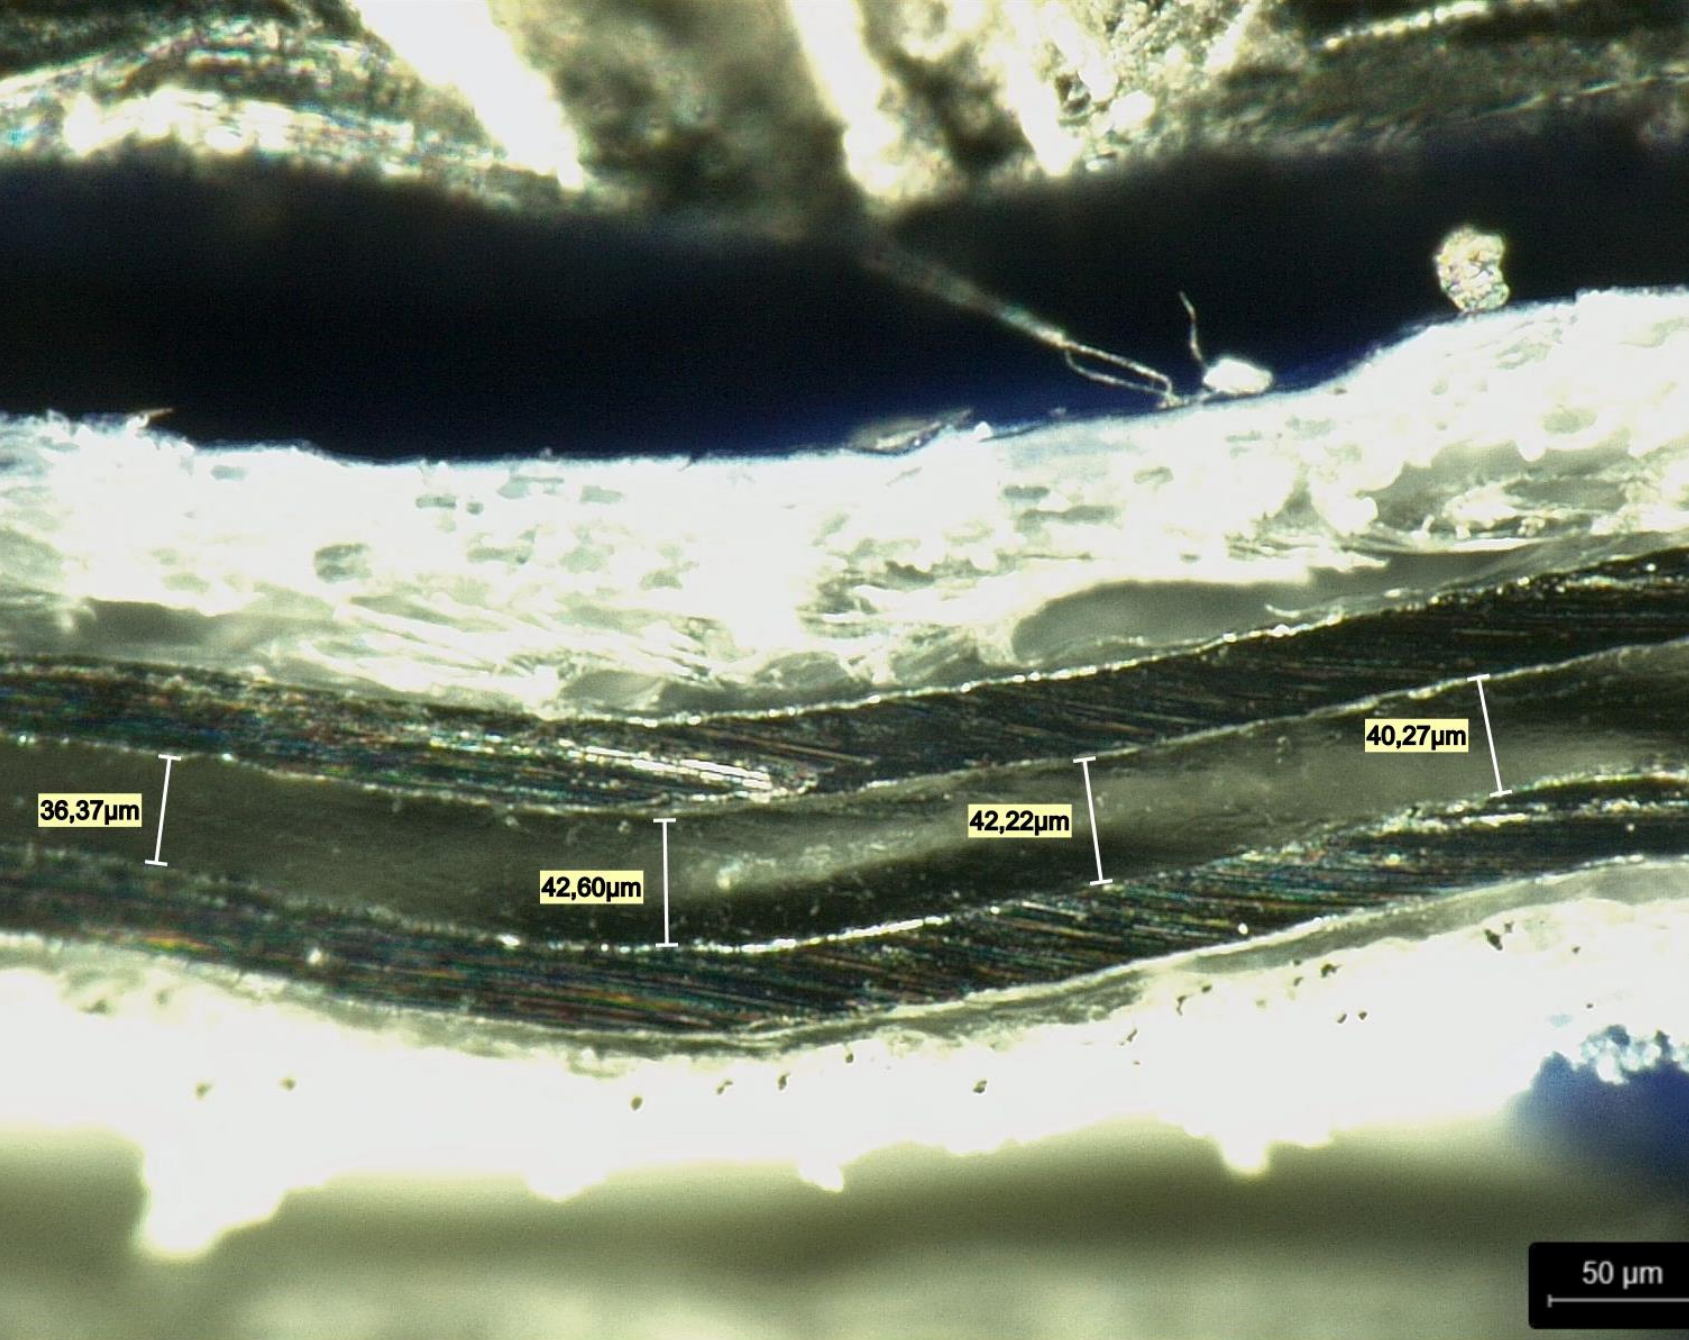
PARTE SOLDADA DE LA ZONA DE SOLDADURA CON FALLO

- En la zona soldada, el espesor total de las dos es entre 37 y 42µ por lo que el gramaje se mantiene (kiss-seal), no hay demasiada presión ni demasiada fusión de polímero. Las condiciones parecen suaves.

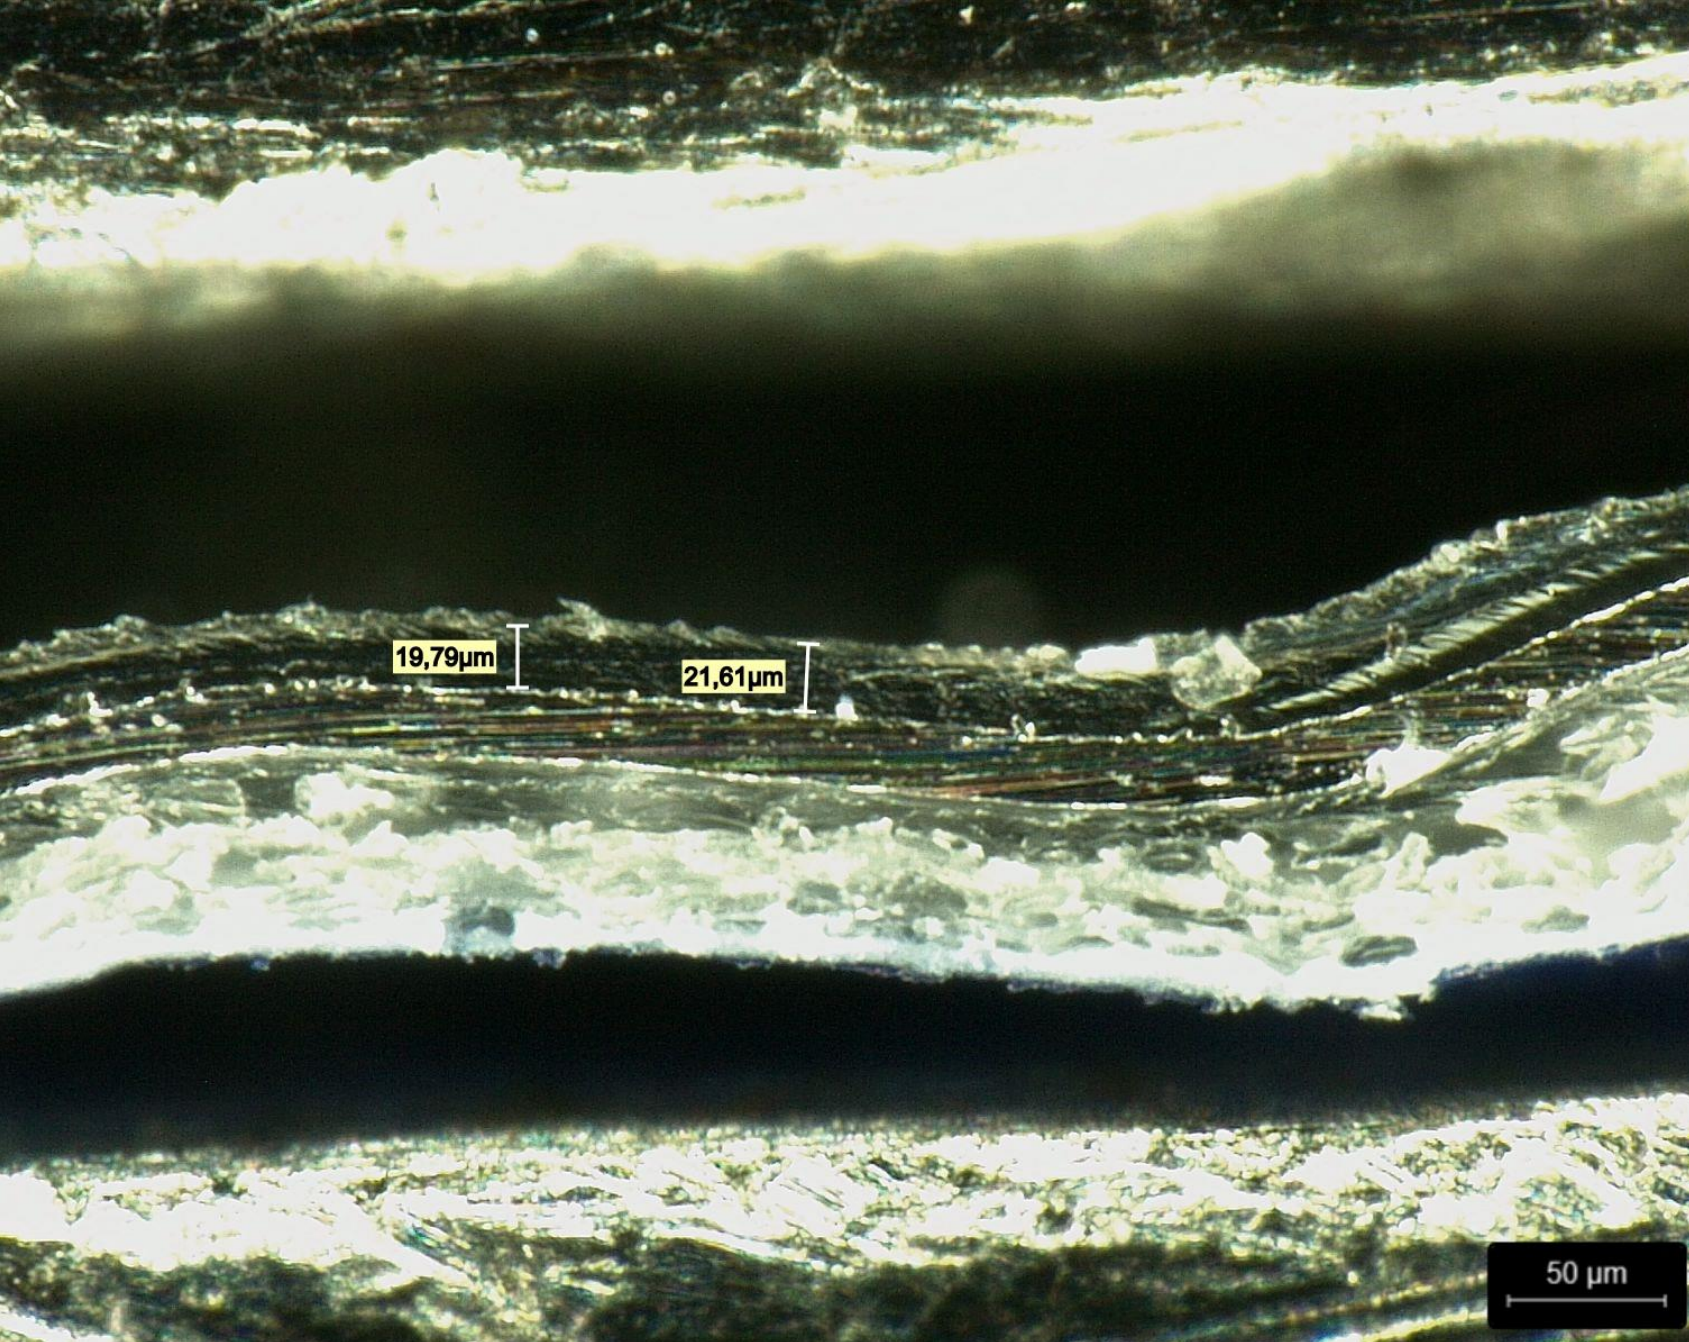
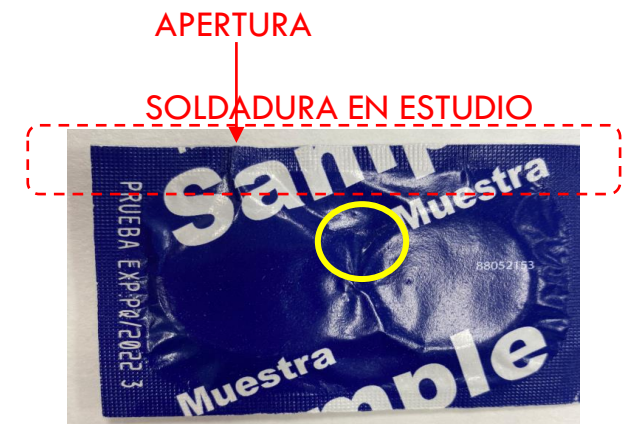
CONCLUSIONES SOBRE LA SOLDADURA DE ESTUDIO

- No es que haya un poro sino que está unos 3-4 cm sin soldar debidamente, con un punto soldado en medio.
- La imagen de la izquierda es un corte de la **zona de soldadura** de estudio al la derecha del punto de apertura.

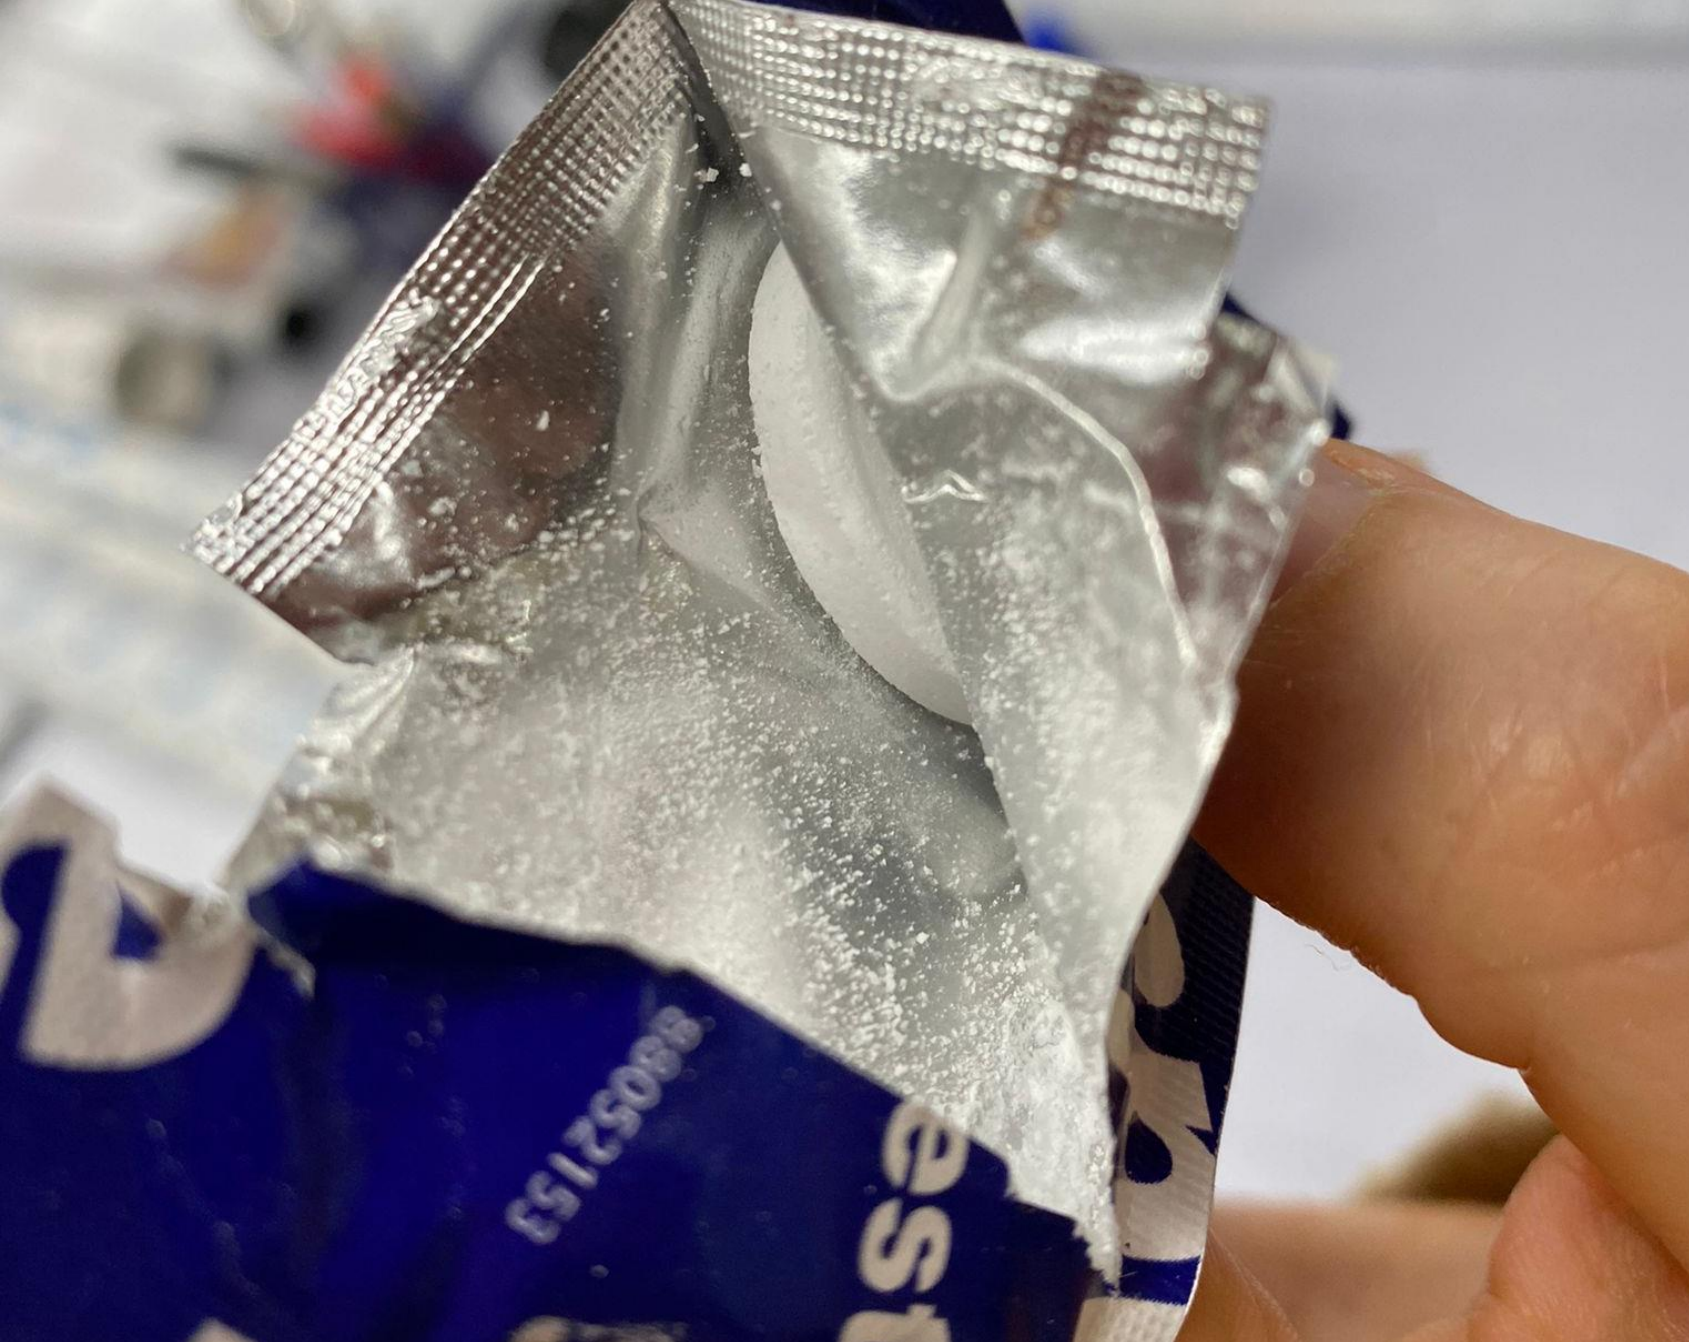
SOLDADURA DE ESTUDIO

- En esta fotografía se observa como la soldadura de estudio no está soldada.
- El color brillante del aluminio en la zona de soldadura indica que no se ha soldado la zona superior del strip.

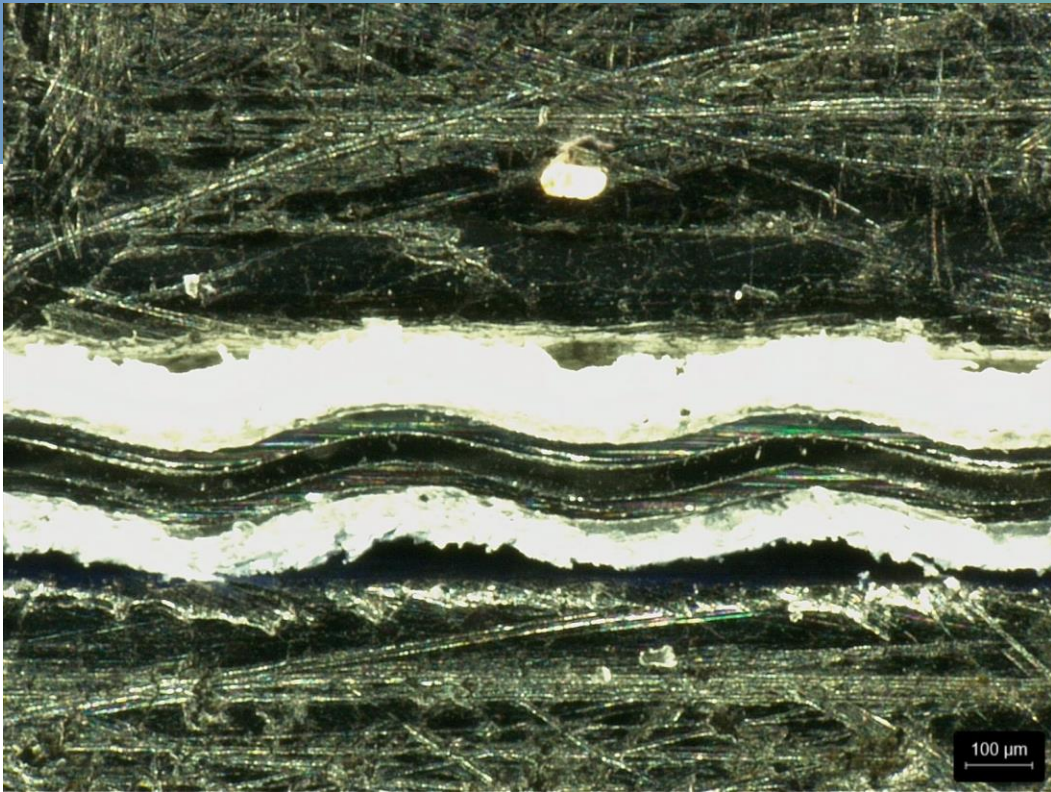
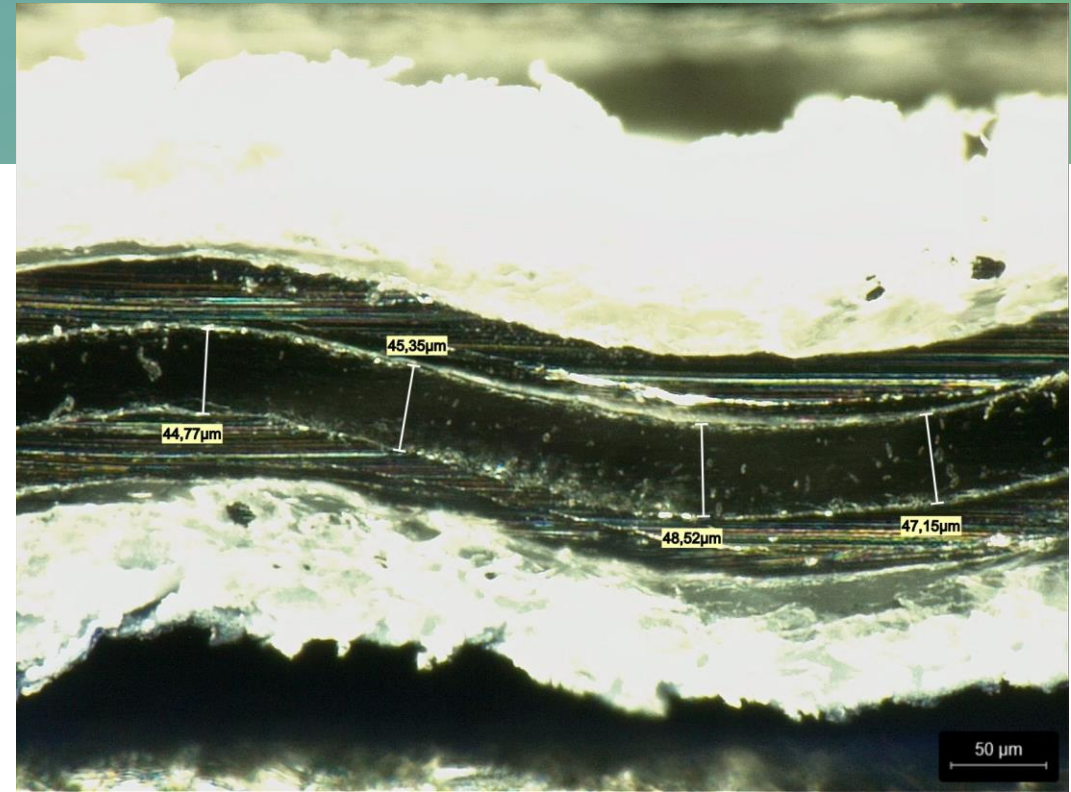
COMPARATIVA VS SOLDADURA INFERIOR

- Esta soldadura está perfecta.
- Sería interesante tener la contigua a la soldadura de arriba para ver si se ha observado también el fallo de soldadura.

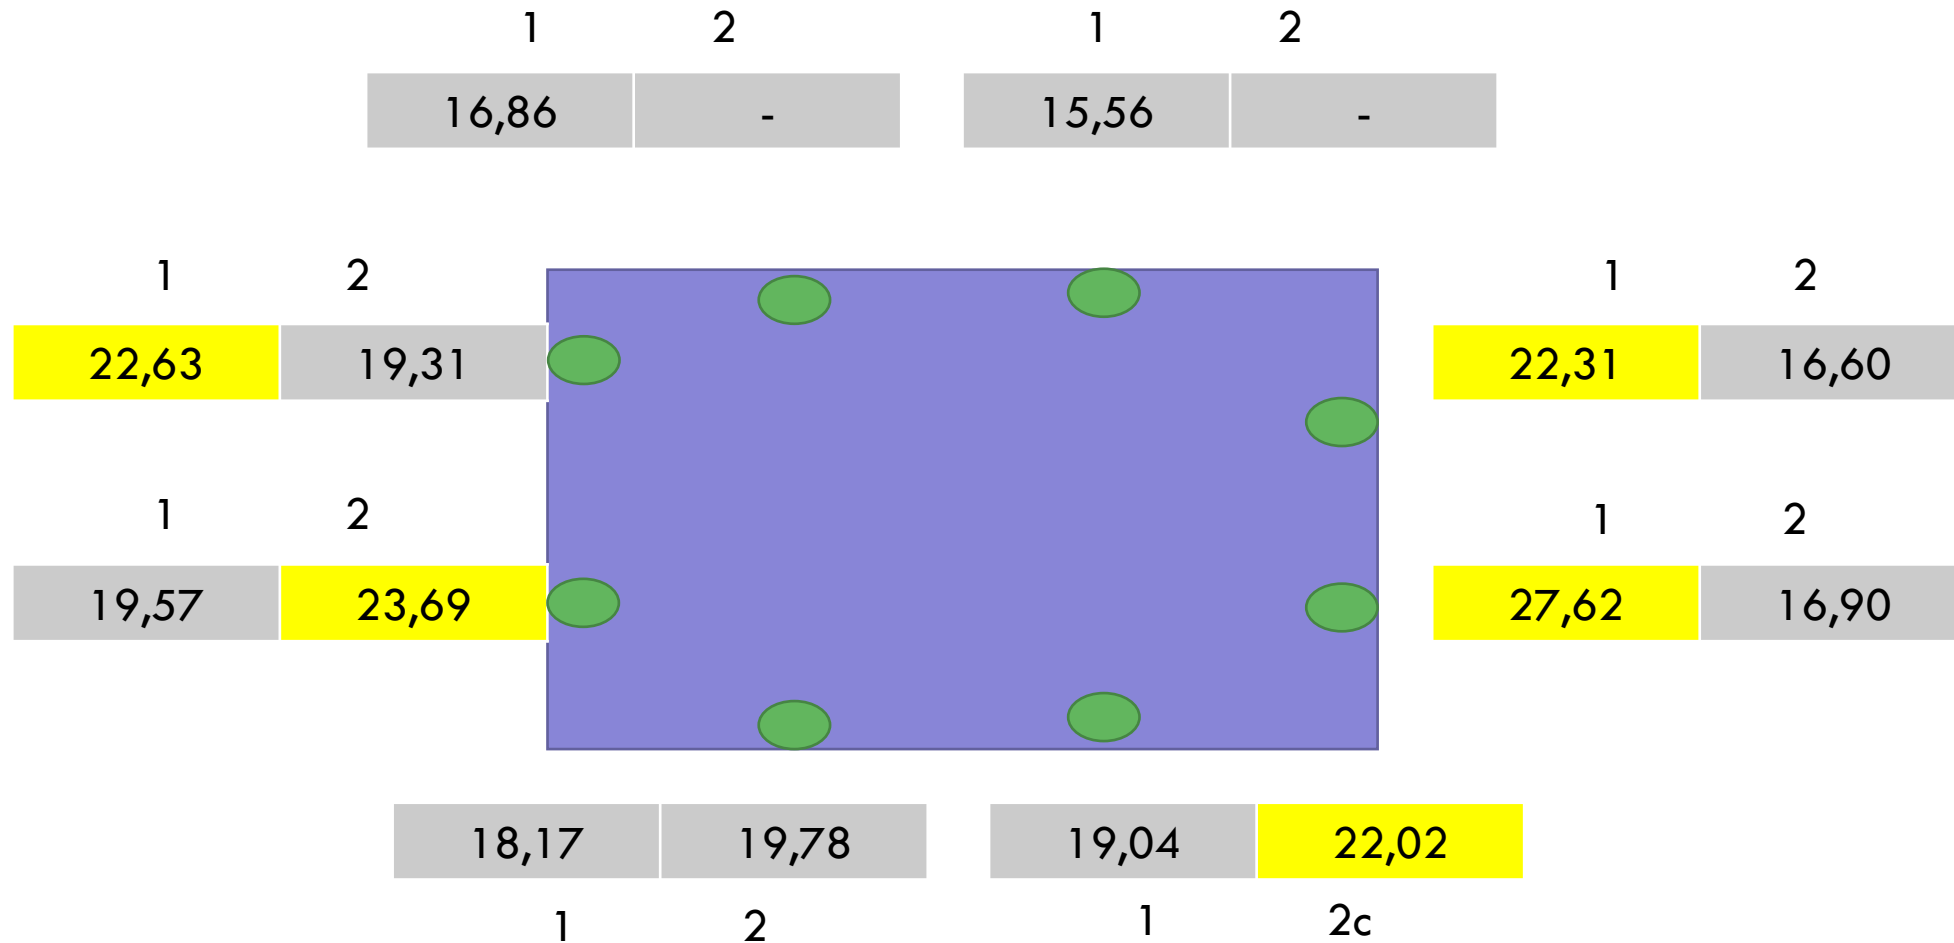
FUERZA DE SOLDADURA EN LAS 2 MUESTRAS CON APERTURA

- Las dos muestras defectuosas (con apertura en la soldadura superior) recibidas muestran diferencias notables entre las 4 soldaduras (condiciones de máquina desconocidas).
- En uno de los sobres la soldadura lateral está claramente soldada en condiciones mucho más agresivas que el resto de soldaduras mostrando diferencias de hasta 30N/15mm con la soldadura lateral contraria.
- Esa soldadura es precisamente la que muestra un rebose de material (build-up).
- Estos resultados indican que la soldadura no se está realizando condiciones similares para los 4 lados del sobre.
- Inicialmente puede deberse a:
 - fallo de homogeneidad de temperatura en el tambor de soldadura.
 - fallo en la alineación de los tambores = diferentes presiones en distintas zonas de soldadura.

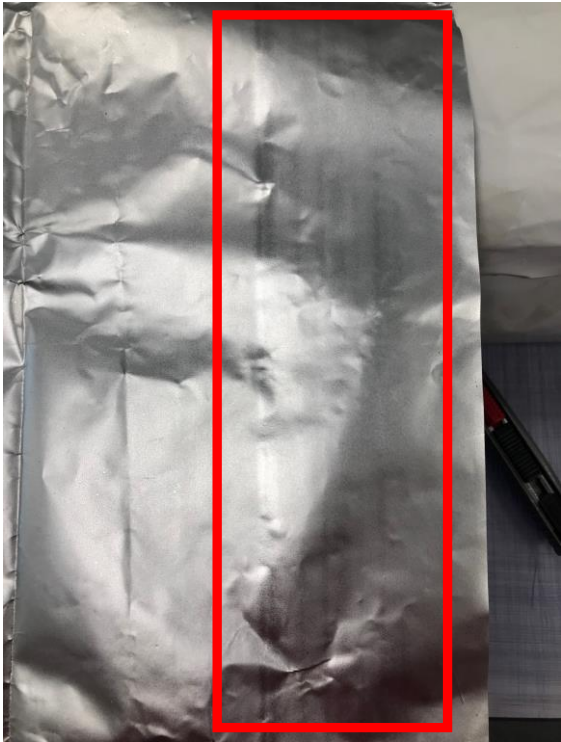
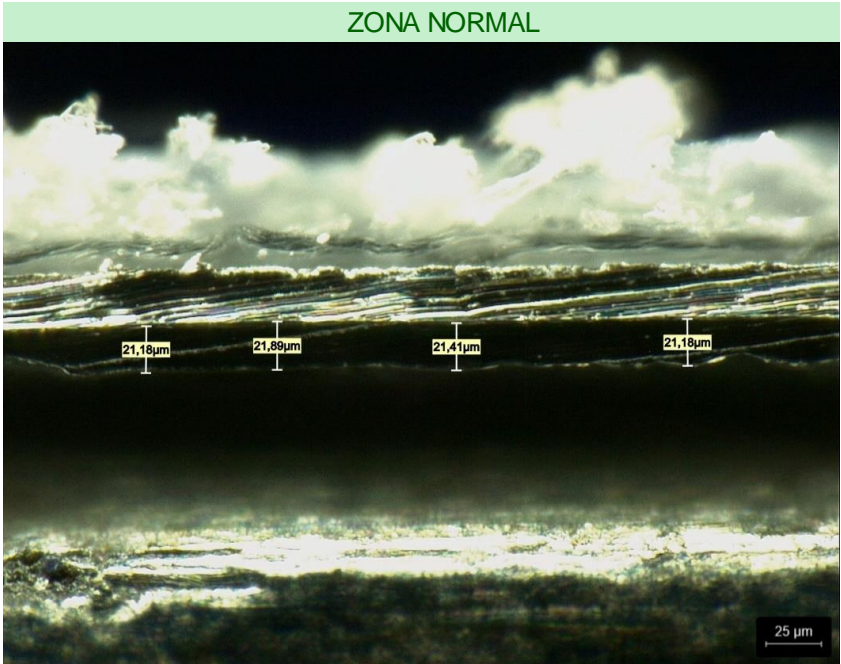
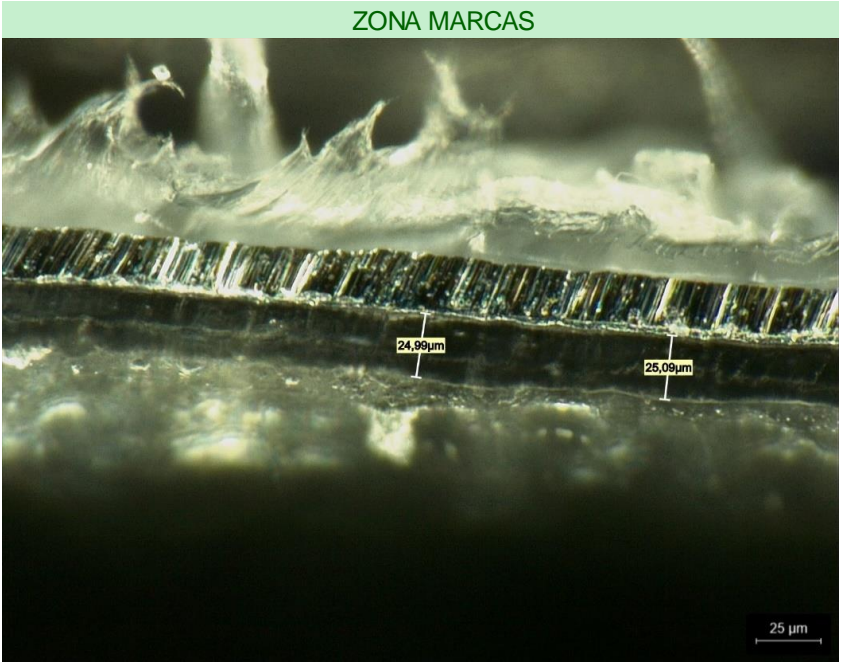
ANÁLISIS DE MARCAS EN EL MATERIAL 66824

Análisis de micraje:						
	Valor 1	Valor 2	Valor 3	Valor 4	Valor 5	Promedio (μ)
Zona marcas	104,7	105,9	107,4	105,2	104,8	105,6
Zona normal	103,6	102,8	101,8	103,7	105,2	103,4

Fuerza de soldadura:				
	Valor 1	Valor 2	Valor 3	Promedio (N/15mm)
Zona marcas	20,55	20,64	21,24	20,81
Zona normal	19,33	19,29	20,45	19,7
