## MODULO RELAZIONE INTERVENTO TECNICO

Azienda • Company: **BAYER**

RIFERIMENTO LINEA MG MG REFERENCE LINE	MATR. • S/N <b>M4190028</b>	MOD. <b>INTEGRA 420</b>	HOURS	N/A <input type="checkbox"/>
	MATR. • S/N <b>M3190010</b>	MOD. <b>MA260</b>	HOURS	N/A <input type="checkbox"/>
	MATR. • S/N	MOD.	HOURS	N/A <input type="checkbox"/>
	MATR. • S/N	MOD.	HOURS	N/A <input type="checkbox"/>
	MATR. • S/N	MOD.	HOURS	N/A <input type="checkbox"/>
	MATR. • S/N	MOD.	HOURS	N/A <input type="checkbox"/>
	MATR. • S/N	MOD.	HOURS	N/A <input type="checkbox"/>
	MATR. • S/N	MOD.	HOURS	N/A <input type="checkbox"/>
	MATR. • S/N	MOD.	HOURS	N/A <input type="checkbox"/>
	MATR. • S/N	MOD.	HOURS	N/A <input type="checkbox"/>

El cliente reporta problemas de hermeticidad en el formato TABCIN NOCHE 4M15603.

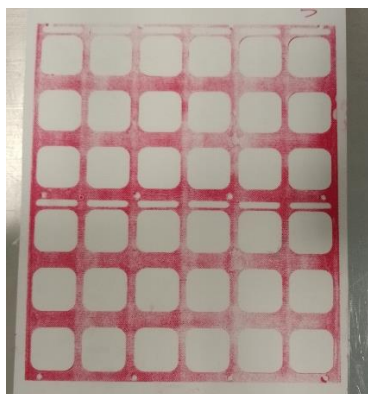
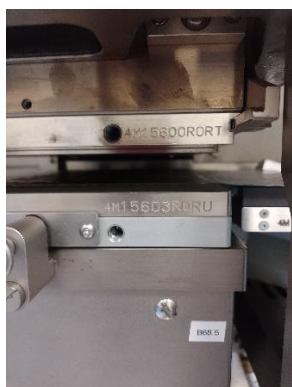
Primera prueba de distribución de presión

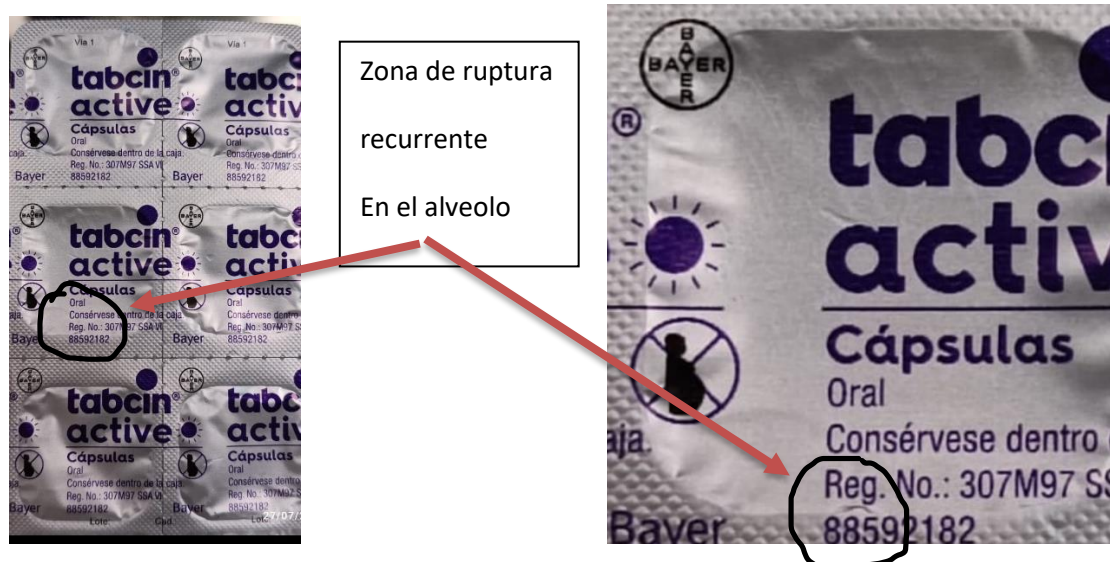
### Problemas de hermeticidad

Se observan los blisters reportados; físicamente se observa ruptura del aluminio pero la ruptura se observa como resultado de un impacto, se verifican las condiones de trabajo, como parámetros están a una velocidad de 180 Pzas/min, Temperatura de sellado 180°, Presión de sellado 5.5 Bars. La maquina esta sin material formado, fue retirado para limpieza, por lo que se pasa el material nuevamente con esos parámetros, se encuentra que el paso de formación esta abajo por 0.2mm y tambien es variable, no es constante. Se regresa a la velocidad de 200 Pzas/min y el paso se mantiene constante, solamente se ajusta la distancia entre formación y formación, tambien se regresa a la temperatura de 195°. Se vuelve a hacer un ajuste en la

Se decide probar a los 200 blisters/min, durante las pruebas se encuentran blisters dañados. Se vuelve a revisar y se regresa la placa de sellado como originalmente estaba ajustada; pero seguían apareciendo blisters dañados. Al llegar los operadores del segundo turno me hacen los comentarios de sus observaciones del día anterior. Lo que sucedía es que los blisters del canal 1 se desacomodaban en la zona del robocombi y cuando las ventosas las tomaban el blíster ya estaba en otra posición, la ventosa coincidía en la posición en la que el blíster estaba dañado; adicional a eso el blíster chocaba con la guía en la zona de los cangilones doblándose completamente.

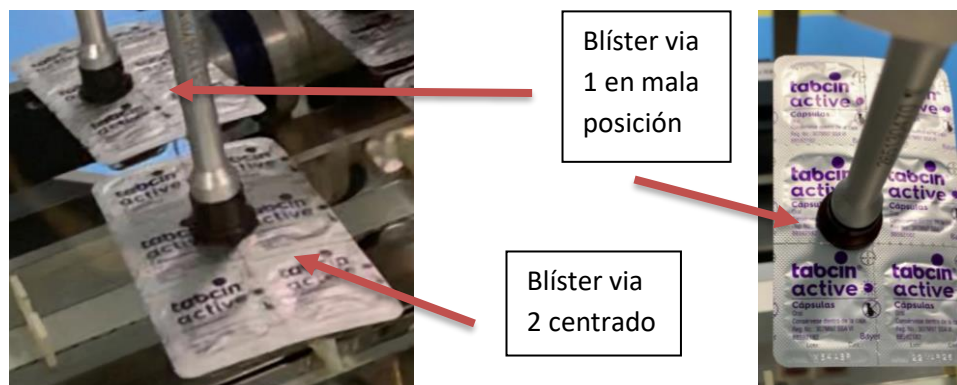
### Hallazgos en Zona de Robocombi

Dentro de los hallazgos se encontró que el punto de impacto para los blisters de la via 1 era que la ventosa del robocombi tomaba el blíster en una posición diferente porque el blister estaba desacomodado, para evitar ese efecto se coloco una guia lateral provisional, pero lo que se requiere hacer es hacer una correcta nivelacion de las guias donde apoyan el blister en su trayectoria de avance. Se verificara con Marchesini diseño final de esta guia o accion a tomar.

Se coloca una guía lateral provisional para que el blíster no se desacomode. Durante las Pruebas ya no aparecen blisters dañados con problemas de hermeticidad.
