TECHNICAL INFORMATION

Protection of High Temperature Surface

No. : 2003013/IMO

Korean Register of Shipping

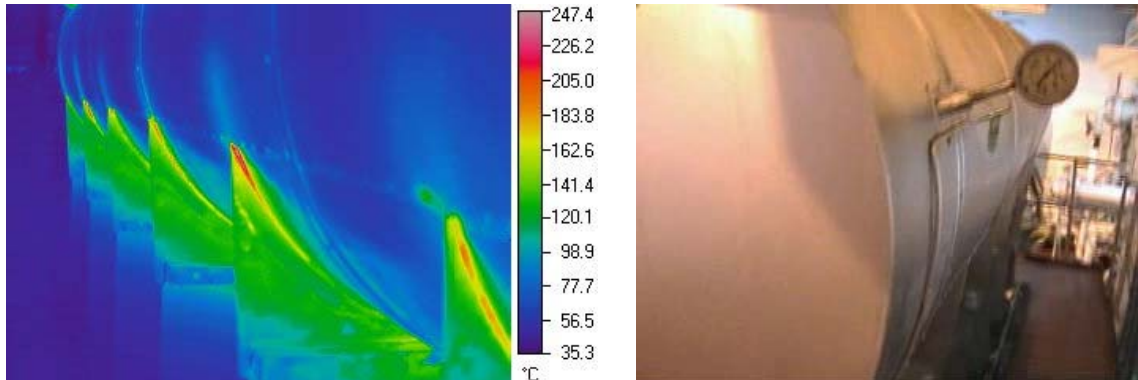
신선의 경우 배기가스 매니폴드는 거의 완벽하게 시공되어 있었다. 일반적으로 배기가스 매니폴드의 경우에는 Glass Fabric 형식으로 방열사공을 하며 외부는 유분을 흡수하지 않도록 강 또는 이와 유사한 재질로 보호되어 있다. 그림 1에서 보는 바와 같이 매니폴드 자체는 완벽하게 단열시공되어 기관의 전부하시에도 표면온도가 100℃를 넘지 아니하였다. 그러나 보는 바와 같이 지지대 부분의 일부가 220℃를 상회하는 부분이 발견되었다. 이것은 매니폴드의 본체의 열이 지지대로 열전달되면서 노출부의 일부가 고온부로 되는 것이 계측되었다.

그림 1. 주기관의 배기가스 매니폴드

터보차저를 포함하여 배기관장치에 대해 불연속부가 발생하지 않도록 방열시공을 한다고 하더라도, 배기가스 매니폴드의 지지부의 노출부에 주의하여야 한다. 배기가스 매니폴드의 지지부는 배기가스 매니폴드의 본체에 직접 연결되어 있기 때문에 열전달에 의해 배기가스로부터 직접 가열되는 것과 동일하다. 따라서, 추가의 방열시공을 하는 등의 고려가 필요하다.

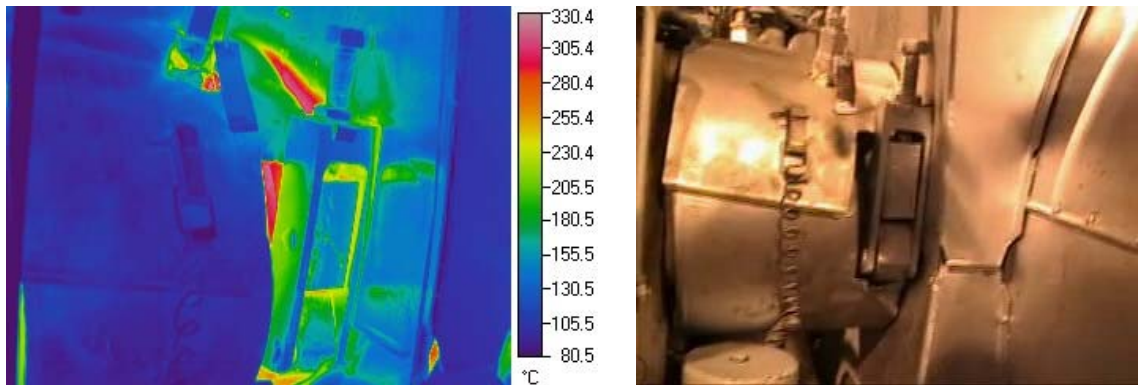
이 부분이 문제가 가장 많은 것으로 계측되었다. 터보차저와 매니폴드사이, 기관과 매니폴드 사이에는 배기가스의 맥동압 또는 진동으로부터 관련 장치를 보호하기 위하여 신축이음(Expansion Joint)을 사용하게 되는데, 이 부분은 수리를 위하여 떼어낼 수 있는 방열설비를 갖추게 되고 특히 이 부분은 방열시공방향이 변하게 되는 위치로서 완벽한 시공이 어렵다. 따라서, 시공 상의 오류로 인한 고온부가 발견되었다. 아래의 그림 2 및 그림 3에서 보는 바와 같이 신축이음부분은 방열 시공은 되었으나 시공방향의 불연속부는 고온으로 노출되어 있다.

그림 2. 주기관과 배기가스 매니폴드사이의 신축이음부

이러한 부분에 대해서는 그림 14에 나타난 바와 같이 방열재의 불연속부가 발생하지 않도록 주의하여야 한다.

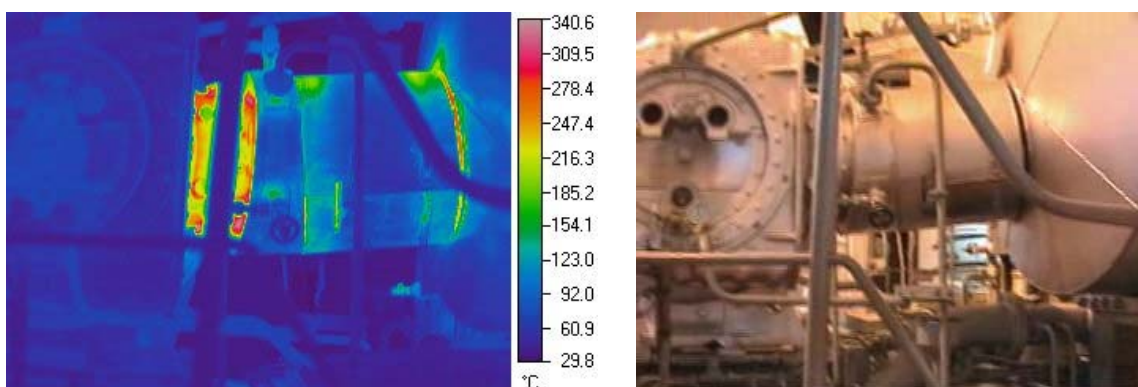
그림 3. 터보차저와 배기가스 매니폴드사이의 신축이음부

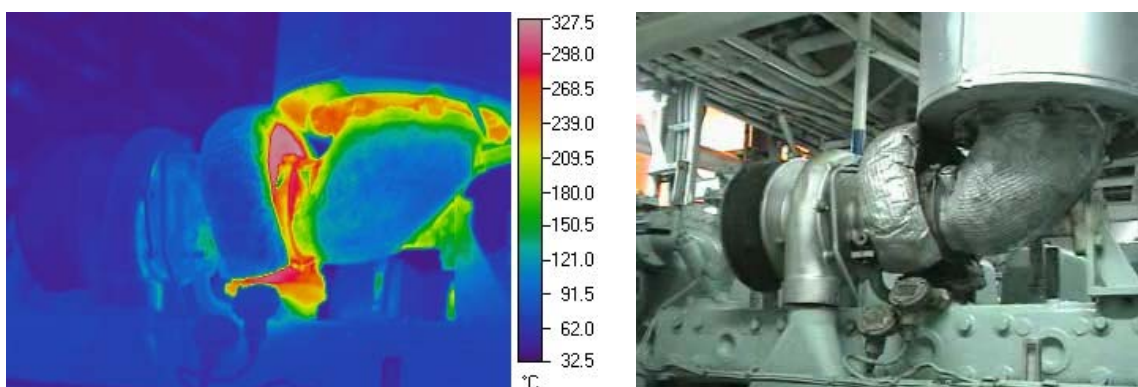
주기관의 터보차저는 수냉각 방식인 경우가 대부분이므로 이러한 냉각효과에 의하여 표면온도가 약 80℃ 정도로 계측되었다. 이 경우 터보차저에는 방열시공이 필요없다. 그러나 그림 4 및 그림 5에서 보는 바와 같이 발전기용과 같이 중소마력의 기관의 경우 터보차저는 건식을 채택하고 이 경우 완벽한 보온조치가 이루어지지 않음을 알 수 있다.

그림 4. 발전기관의 터보차저 주위의 방열부

습식 터보차저의 경우에는 별도의 방열시공이 필요하지 않을 수 있지만, 건식 터보차저의 경우에는 고온부의 노출이 확인되었으므로, 완전하게 방열시공이 이뤄져야 한다.

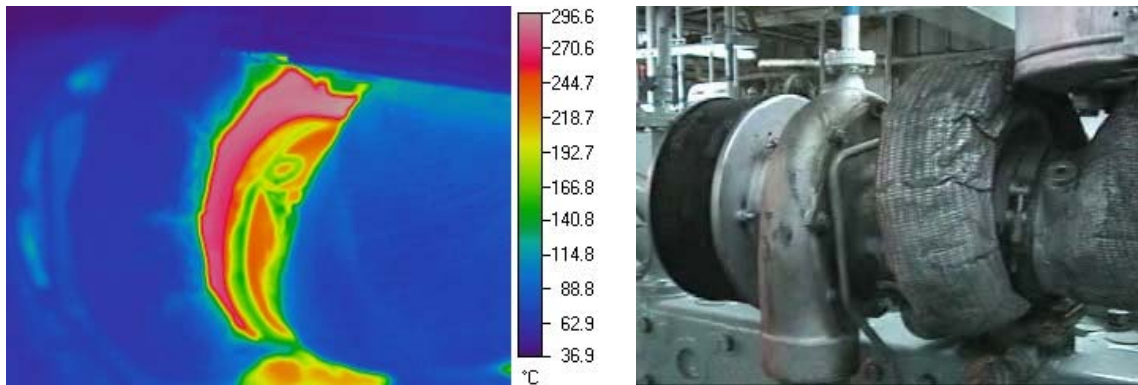
그림 5. 발전기관의 터보차저 방열부(Close Up)

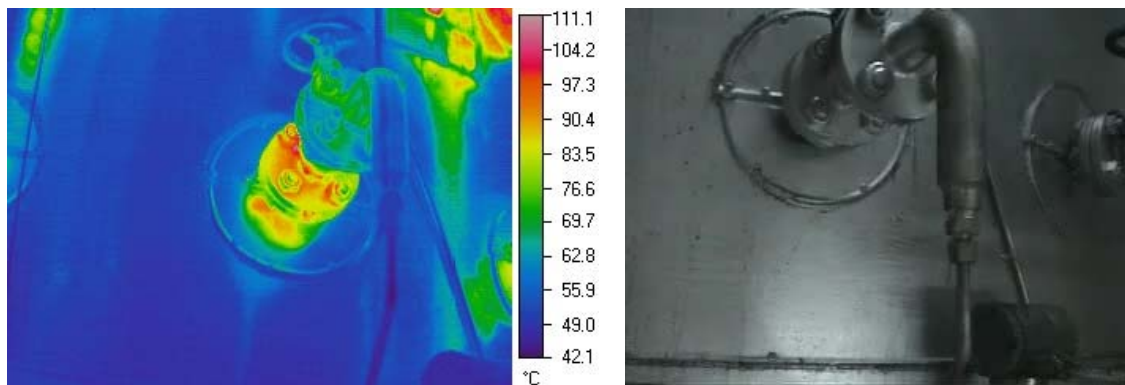
보일러 본체는 방열이 완벽하게 시공되어 있었다. 연소중에도 그림 6 및 그림 7에서 보는 것과 같이 고온부는 거의 계측되지 않았으며 단지 검사구멍(Peep Hole)만 220℃가 약간 상회하는 것으로 계측되었다.

그림 6. 보일러 공급수 밸브 주위

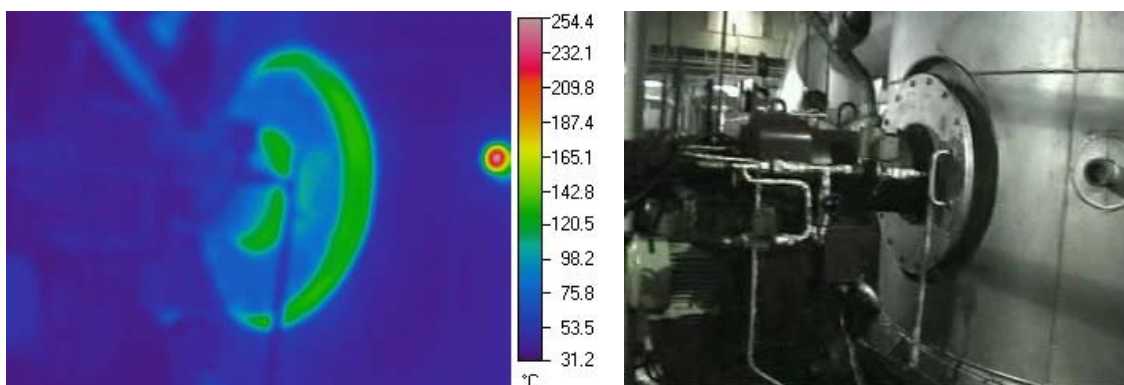
그림 7. 보일러 버너주위

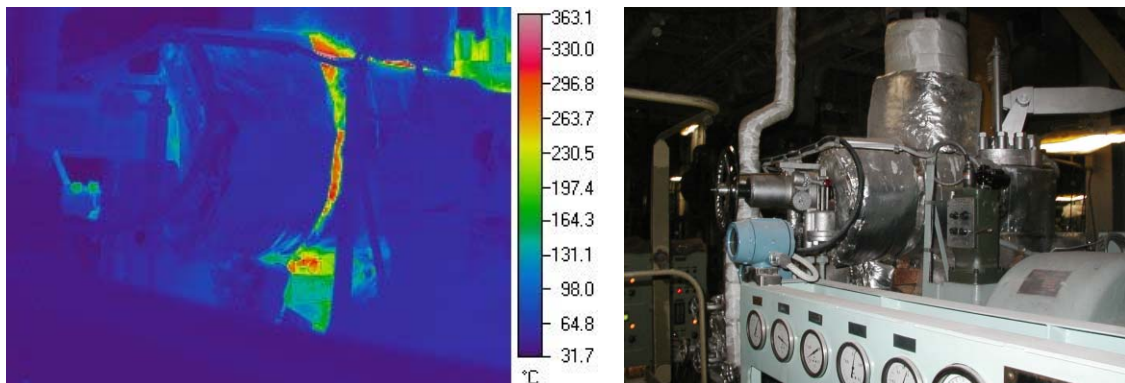
과열증기관장치 또한 큰 문제는 없었다. 직관 중에 설치된 글로브 밸브주위는 방열시공이 잘되어 있으나 다음 그림 8 및 그림 9에서 보는 바와 같이 방열이 불연속하게 시공되는 앵글밸브 주위 또는 일부 밸브의 노출된 플랜지 부위가 고온부로 계측되었다.

그림 8. 과열증기 앵글밸브 주위

과열증기관 또한 방열재의 불연속부가 발생하지 않도록 시공하여야 하며, 과열증기관은 선박에서 사용되는 가장 온도가 높은 관이므로, Pot Rivet 또는 Finish Insulation 등과 같은 특별한 고려가 필요하다.

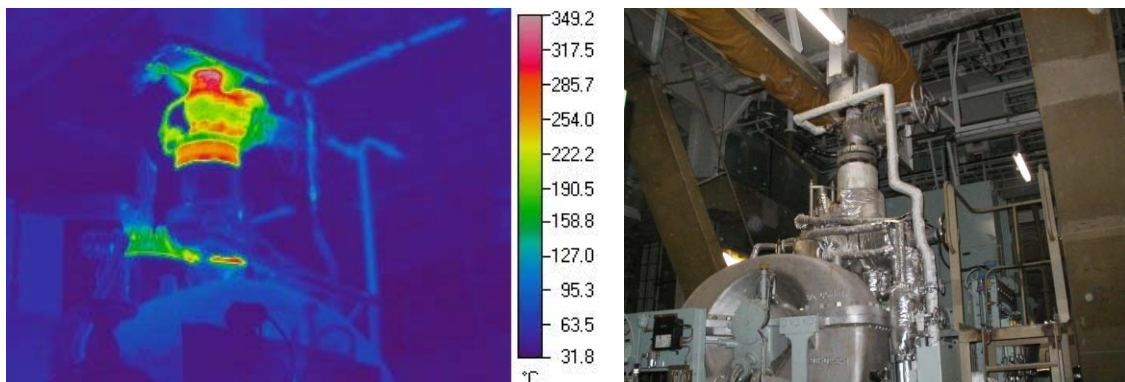
그림 9. 과열증기밸브의 플랜지 노출부위

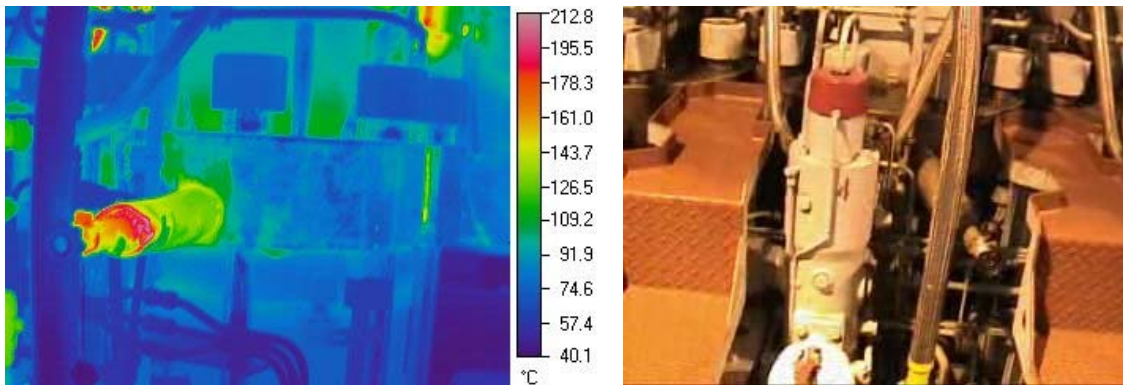
내연기관 주위는 일반적으로 고온부가 발견되지 않았다. 전반적으로 기관의 상부는 실린더 자켓 냉각수 온도와 유사한 온도분포를 보였으며 연료유 펌프 및 노즐 주위는 연료유 온도와 당연히 비슷한 온도를 나타냈다. 다만 아래의 그림 10에서 보는 바와 같이 테스트 콕 일부분만 약 200℃정도로 관찰되었다. 이 부분은 환경이 변화하는 불연속부분으로 방열재로 충분히 보호하지 못하기 때문이다.

그림 10. 주기관 상부의 온도분포

테스트 콕의 경우에는 관의 호칭지름이 변화하는 부분에서 고온부가 노출되는 것이 확인되었으므로, 이 부분은 방열재가 연속적으로 연결될 수 있도록 사공하여야 한다.

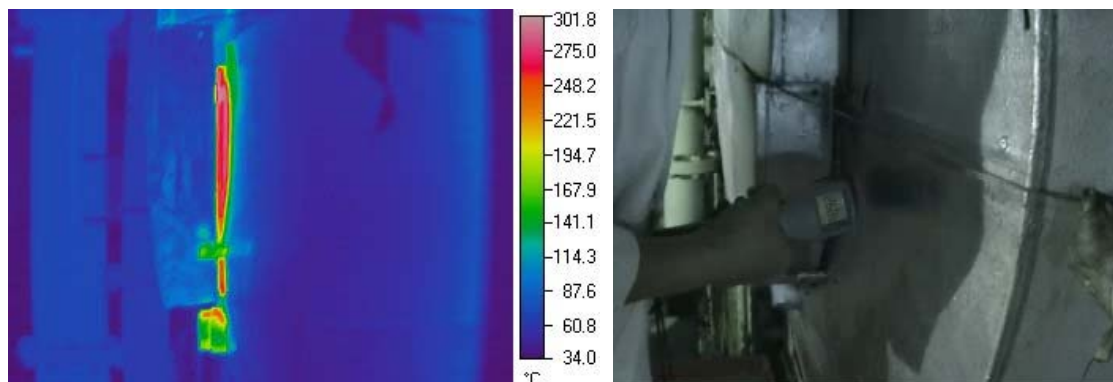
그림 11은 배기가스 매니폴드의 측부 접합부가 진동 및 열화로 인하여 탈락한 경우를 보여주고 있으며, 그림 12는 터보차저 입구측 신축이음의 수리작업 후 방열조치를 취하지 않고 방치한 경우를 보여주고 있다.

그림 11. 배기가스매니폴드 측부 탈락

현조선의 경우에는 방열재가 유효하게 유지되고 있는지를 주기적으로 점검하여야 한다. 특히 진동이 발생하는 부위에 설치된 방열재는 내부 재료가 파손되었는지를 적절한 방법으로 점검하여야 한다. 실제 선박의 경우 주기관 터보차저 주위의 수직으로 배치된 배기관외의 경우 내부재가 파손되어 하방으로 쏠려 상방에 고온부가 계측되었으므로 육안으로 확인하는 이외에 test hammer 등으로 내부재를 관찰 할 필요가 있다. 만일, 유지보수를 위해 방열재를 제거하였다가 다시 설치할 경우에는, 아래의 항목을 참고하여 방열재가 정확하게 설치되는지를 점검하여야 한다.

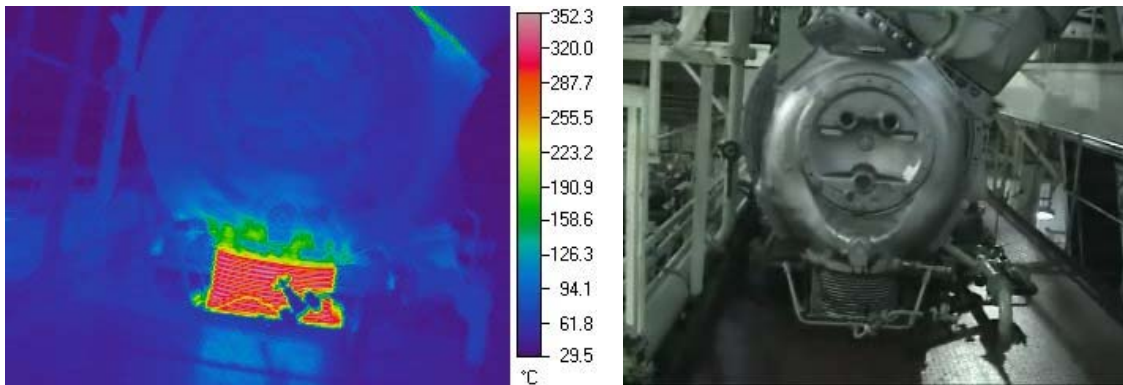
그림 12. 주기관 터보차저 입구측 배기관 노출부
