INSTITUTO FEDERAL DE EDUCAÇÃO, CIÊNCIA E TECNOLOGIA DA BAHIA
CAMPUS PAULO AFONSO
COORDENAÇÃO DO CURSO DE ENGENHARIA ELÉTRICA

**ANÁLISE TERMOGRÁFICA DAS INSTALAÇÕES ELÉTRICAS DA 1ª
COMPANHIA DE INFANTARIA PARA O LEVANTAMENTO DE ANOMALIAS
E RISCOS PRIORITÁRIOS: ESTUDO DE CASO**

Paulo Afonso, junho de 2018.

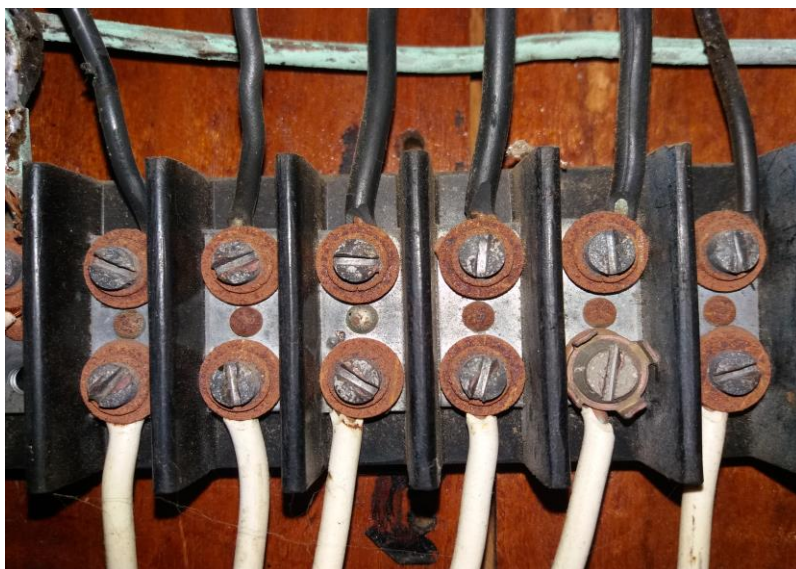
Figura 6 – Pontos de ferrugem nas conexões de D3

Nesse momento, percebeu-se que muitos dados técnicos não estavam mais disponíveis naqueles componentes e existiam vários pontos de ferrugem nas conexões mediante parafuso de algumas caixas de disjuntores, conforme se pode observar na Figura 6.

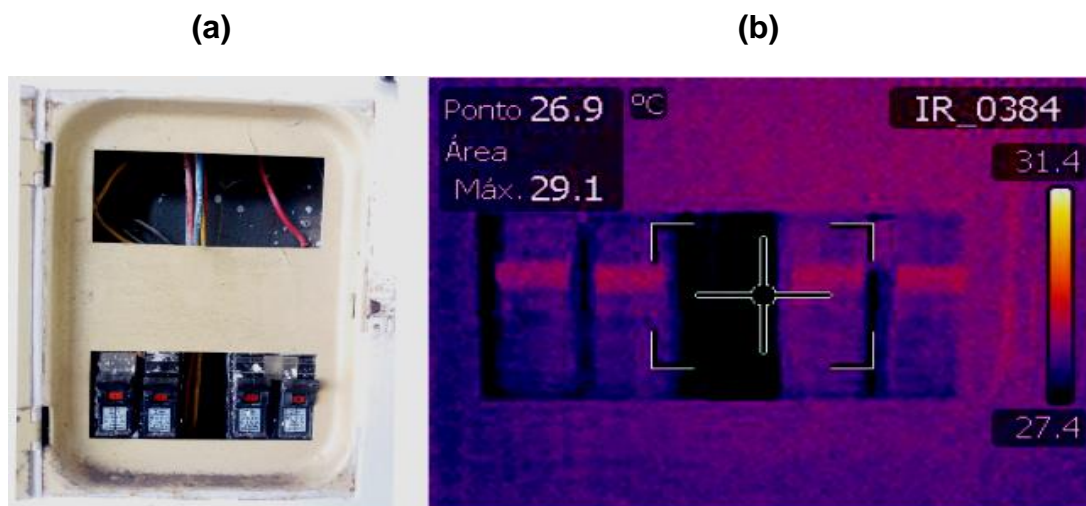
Figura 9 – Inspeção termográfica em D1: a) Quadro de distribuição inspecionado. b) Imagem térmica.

A primeira abordagem ocorreu no quadro de distribuição D1, no qual não foi observada anomalia nos corpos dos disjuntores. As conexões mediante parafuso de D1 não puderam ser observadas, pois a tampa desse quadro estava lacrada, impossibilitando sua abertura. Uma vez na ausência de falha observável, esse equipamento recebeu prioridade de rotina para fins de manutenção. A imagem de D1 e sua respectiva imagem térmica é mostrada na Figura 9.

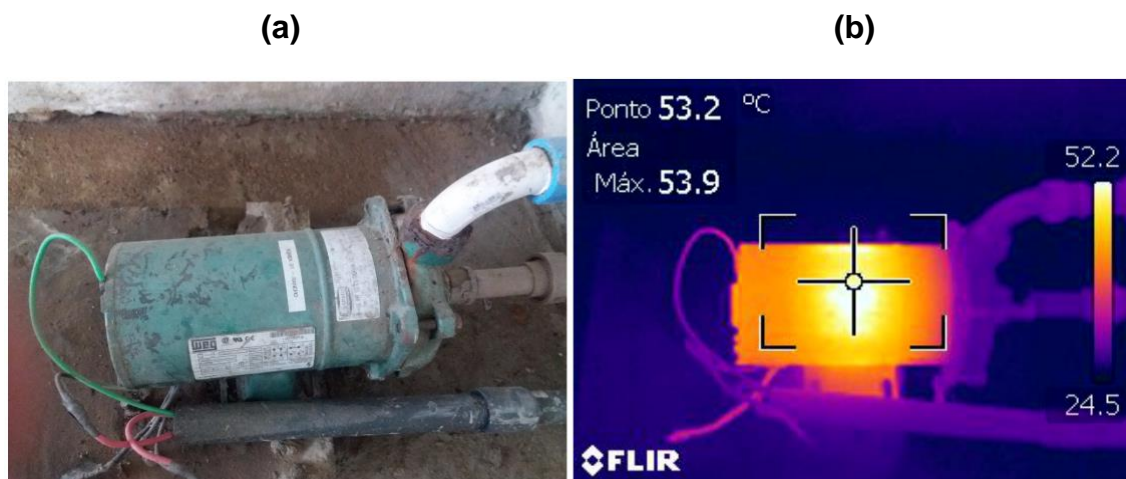
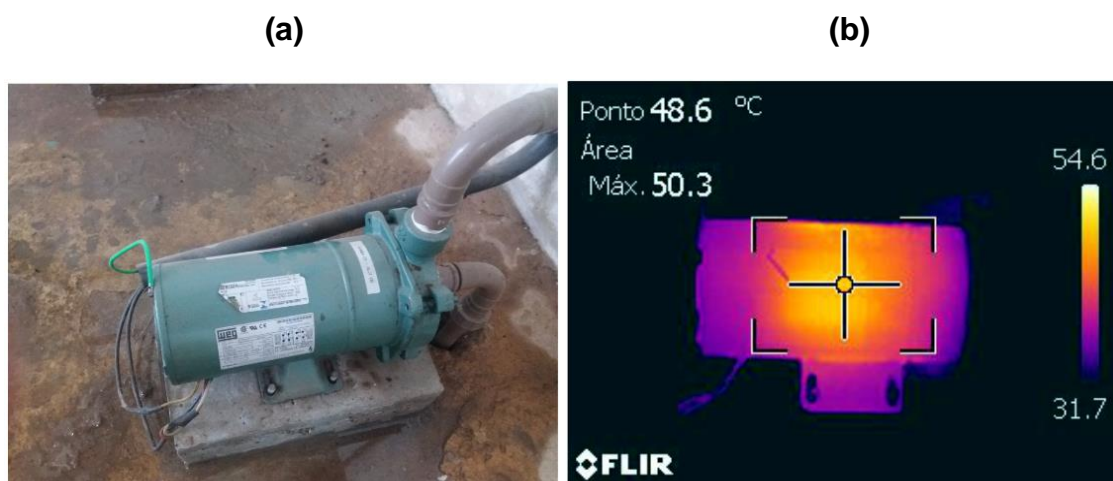
Figura 10 – Inspeção termográfica de M1: a) Motor inspecionado. b) Imagem térmica.

Figura 11 – Inspeção termográfica de M2: a) Motor inspecionado. b) Imagem térmica.

A informação que se dispunha a respeito de MTA dos motores estava relacionada à classe de isolamento. Pelos dados de placa, M1 e M2 têm classe de isolamento F, ou seja, temperatura máxima de 155°C em seus bobinados. Assim, devido a impossibilidade da observação direta das suas bobinas pelo termografista e sabendo-se que os dois equipamentos possuem as mesmas especificações técnicas e operavam em condições semelhantes, foi utilizado o método comparativo para identificar possíveis falhas elétricas.

Na comparação entre as imagens térmicas de M1 e M2, percebeu-se que a variação de temperatura entre as carcaças dos motores foi menor que

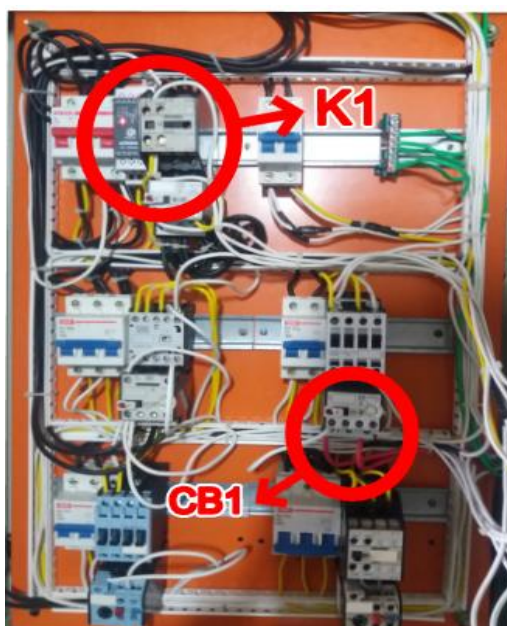
Figura 12 – Localização dos pontos suspeitos em P1

Já na inspeção de P1 foram observados dois pontos quentes suspeitos que mereceram atenção. Um no contator K1 e outro na conexão mediante parafuso do cabo CB1, identificados na Figura 12.

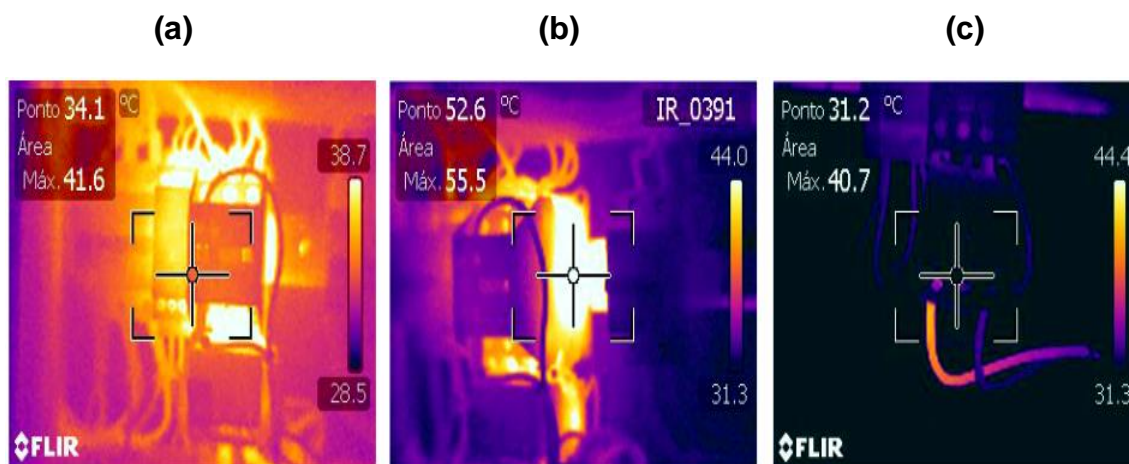
Figura 13 – Inspeção termográfica em P1: a) Vista frontal de K1. b) Vista lateral de K1. c) Cabo aquecido CB1.

No manual do fabricante de K1 não há informações sobre sua MTA em condições normais de operação e por isso não se obteve parâmetros para análise da temperatura da carcaça do referido contator. Todavia, pela comparação da imagem térmica de K1 e sua respectiva barra de cores, localizada à direita de cada termograma, verificou-se que os pontos de maior temperatura são os de tonalidade mais clara. Desta forma, os pontos suspeitos estavam localizados nas conexões mediante parafuso da parte superior e inferior de K1, o que permitiu utilizar a MTA dessas conexões para classificação da falha.

Na análise da Figura 13.a percebeu-se que a área de inspeção cobria a conexão mediante parafuso inferior de K1, sendo esse ponto o local de provável temperatura máxima daquela área, ou seja 41,6°C. Com isso, pôde-se dizer que a temperatura do ponto estava um pouco acima de sua MTA, conforme dados da Tabela 2.

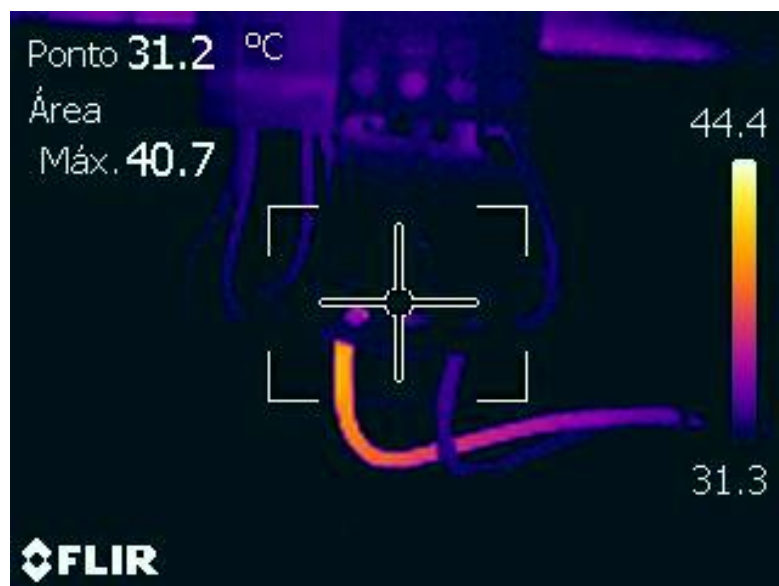
Figura 14 – Cabo aquecido em P1

O outro ponto quente percebido em P1 foi no cabo CB1 quando M2 estava ligado. O referido cabo é mostrado com maior detalhe na Figura 14.

Foi possível perceber que a máxima temperatura na área inspecionada pelo termovisor foi de 40,7°C. Mais uma vez, associou-se esta informação com a barra de código de cores à direita do termograma, percebendo-se que o ponto de maior temperatura estava localizado na conexão inferior do cabo com o contator, ou seja, um pouco acima dos 40°C estabelecidos para MTA de conexões mediante parafuso.

P1 está localizado na sala de bombas d'água que controla parte da distribuição de água da companhia, podendo uma falha no local causar algum transtorno a OM e por isso recebe a classificação de importância grau 2. A anomalia foi classificada para fins de intervenção como prioridade intermediária, devendo ser reparada quando possível pela equipe de manutenção.

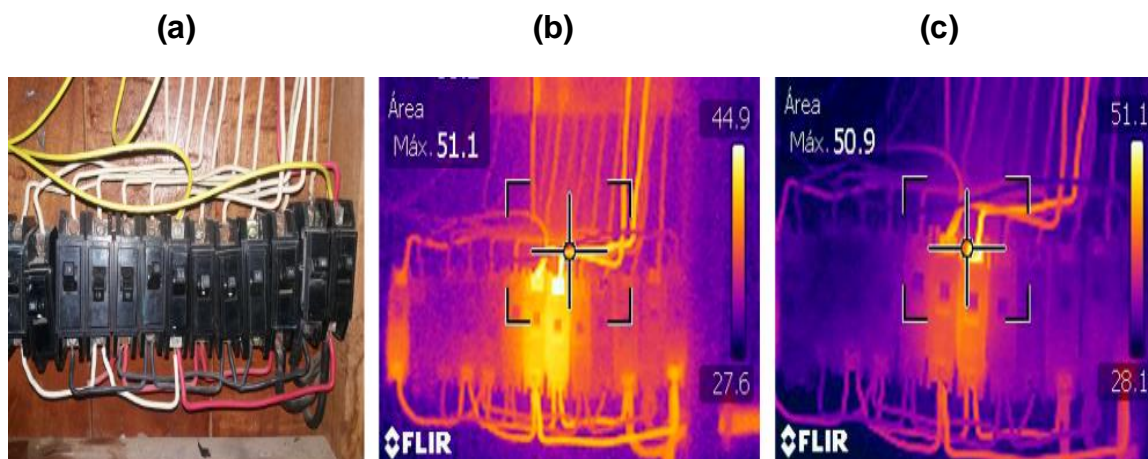
Dando continuidade, D2 foi abordado, momento em que o termografista foi informado de pontos de ferrugem presentes nas conexões mediante parafuso daquele componente. As imagens de D2 e suas respectivas imagens térmicas estão dispostas na Figura 15.

Figura 15 – Inspeção termográfica em D2: a) Fotografia da área inspecionada. b) Inspeção do cabo aquecido. c) Inspeção da conexão mediante parafuso.

Através das Figuras 15.b e 15.c, nitidamente foi possível observar a presença de pontos quentes suspeitos no local. Na análise do fio aquecido (Figura 15.b), foi medida uma temperatura $35,2^{\circ}\text{C}$, a qual se encontrava dentro da MTA para condutores de PVC constante na Tabela 2. Entretanto, na inspeção da conexão mediante parafuso de um dos disjuntores aquecidos (Figura 15.c) foi constatado uma temperatura de $50,9^{\circ}\text{C}$, portanto acima da MTA para esse tipo de conexão.

Esse quadro de distribuição é responsável pela proteção da rede dos alojamentos de cabos e vários departamentos administrativos importantes da 1ª Companhia de Infantaria e por isso uma falha no local pode comprometer parte do funcionamento daquela Organização Militar, sendo por isso classificado como grau 3 segundo sua importância para a unidade. Portanto, sua prioridade para intervenção foi séria, devendo ser reparada o mais rápido possível pela equipe de manutenção daquela OM.

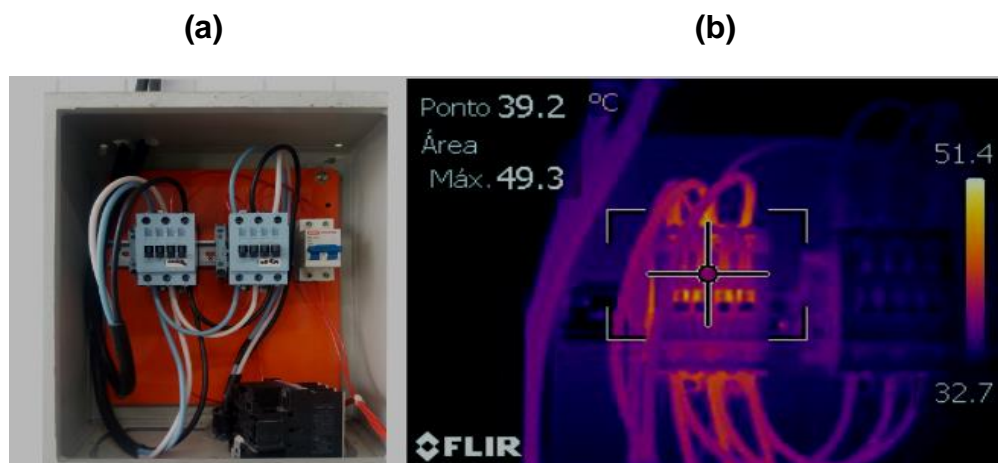
Em seguida, ao se avaliar P2 também foi verificado pontos quentes no único contator em operação naquela caixa de comando, conforme visto na Figura 16.

Figura 16 – Inspeção termográfica em P2: a) Painel de controle inspecionado. b) Imagem térmica.

O estudo dos pontos quentes com classificação da anomalia em P2 foi realizado exatamente como na anomalia de K1 em P1, ou seja, havia sobretemperatura em relação à MTA para conexões mediante parafuso daquele contator.

Como P2 é responsável pela operação da câmara fria da unidade, que armazena boa parte dos gêneros alimentícios necessários ao suprimento da tropa, uma falha nesse equipamento alteraria a rotina de trabalho da companhia, podendo inclusive comprometer o suprimento de alimentos em exercícios militares. Por esse motivo, P2 recebeu grau 3 pelo critério da importância do equipamento para a unidade, devendo por isso ter prioridade séria para reparação da falha.

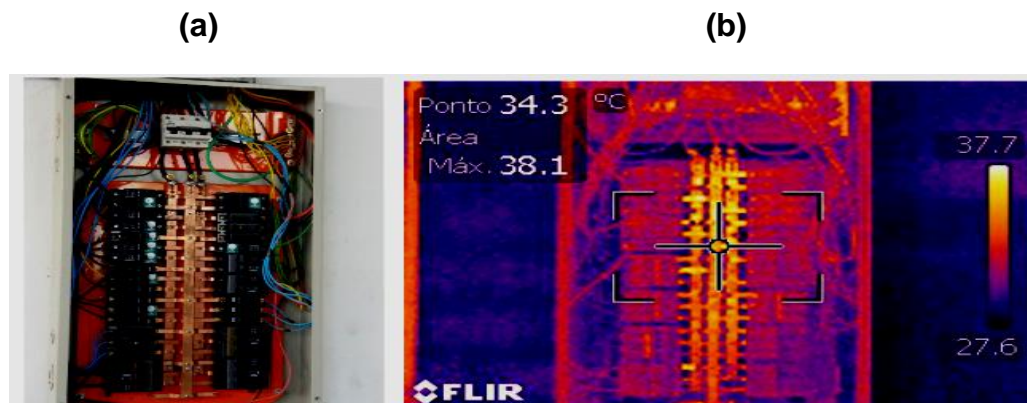
Em D3, como já mencionado na metodologia deste trabalho, o efeito do reflexo e carregamento solar tornou a análise do componente inviável naquele momento. A Figura 17 mostra o resultado da interferência do reflexo e carregamento solar no termograma de D3.

Figura 17 – Inspeção termográfica de D3: a) Quadro de Distribuição inspecionado. b) Imagem térmica.

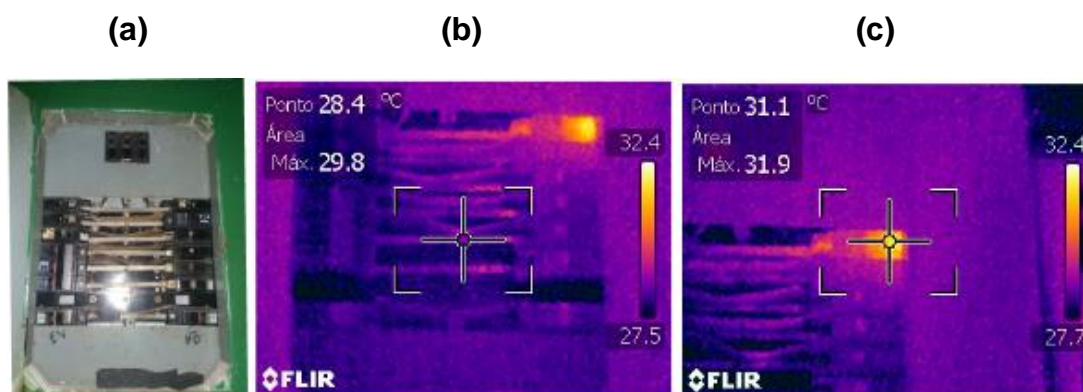
Na inspeção de D4 não foram encontradas alterações térmicas relevantes naquele quadro de distribuição e por isso sua classificação para fins de manutenção foi a de rotina. A Figura 18 mostra o local inspecionado e suas fotografias térmicas.

Figura 18 – Inspeção termográfica de D4: a) Quadro de distribuição inspecionado. b) Imagem térmica 1. c) Imagem térmica 2.

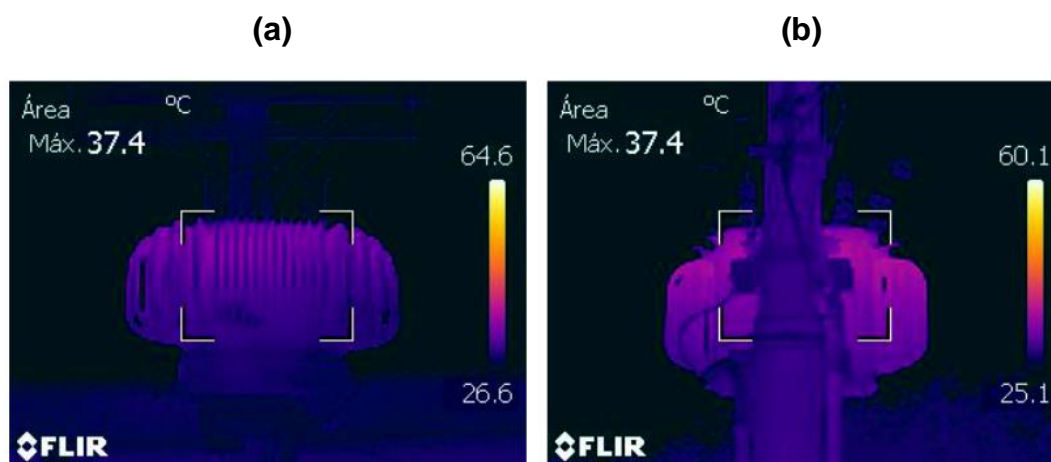
Na análise do transformador de potência, foi necessário alterar alguns parâmetros do termovisor, sendo a nova distância de medição 10 m e a temperatura ambiente 28°C. Assim, além da carcaça, buscou-se alterações térmicas nos pontos de conexão das chaves fusíveis e buchas do transformador, não sendo observado qualquer ponto anômalo nesses locais. A Figura 19 apresenta a inspeção com termovisor deste componente.

Figura 19 – Inspeção termográfica em T1: a) Imagem térmica frontal. b) Imagem térmica de retaguarda.

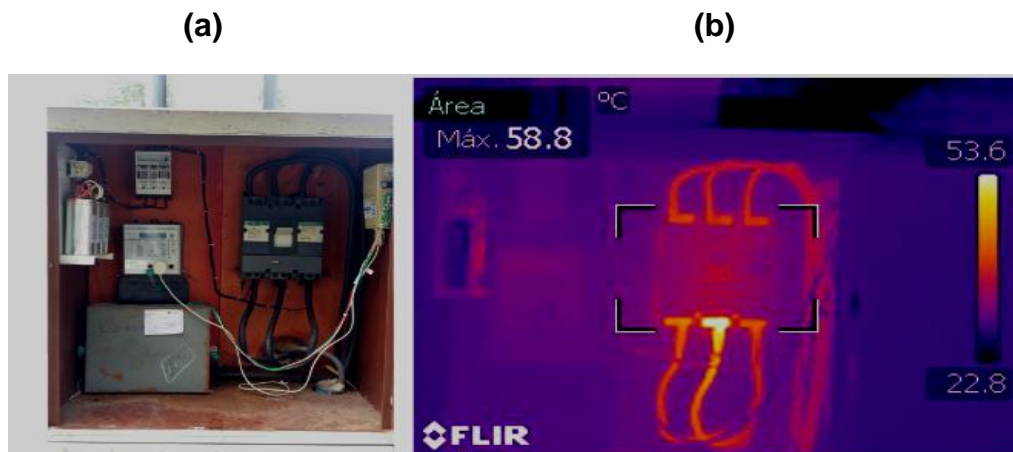
Já em CM1, com o parâmetro distância de medição do equipamento termográfico novamente alterado para 2 m, a inspeção apontou uma alteração no disjuntor geral daquele quadro de medição que mereceu uma investigação mais aprofundada. Essa alteração é mostrada nas Figuras 20 e 21.

Figura 20 – Inspeção térmica em CM1: a) Caixa de medição inspecionada. b) Imagem térmica.

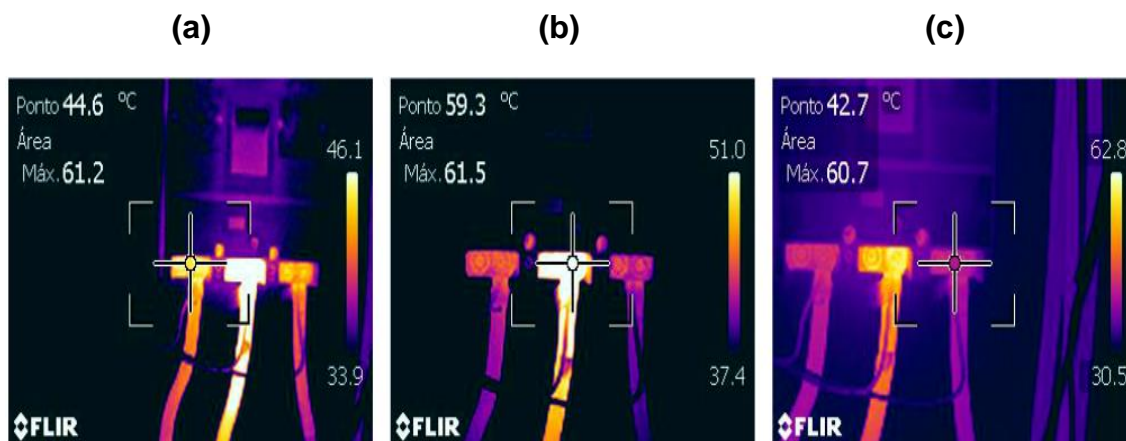
Figura 21 – Análise termográfica das fases do disjuntor geral de CM1: a) Inspeção da fase A. b) Inspeção da fase B. c) Inspeção da fase C.

Na inspeção pontual das conexões mediante parafuso das fases A, B e C, mostradas da Figura 21, verificou-se as temperaturas de 44,6°C, 59,3°C e 42,7°C, respectivamente, apontando que a fase B estava com temperatura acima das demais.

Essa diferença de temperatura poderia ser explicada por um desequilíbrio de cargas. Para investigar essa possibilidade, com o alicate amperímetro foi medida a corrente em cada uma das fases, obtendo-se 128 A, 125 A e 121 A, respectivamente. Como os cabos possuem a mesma secção transversal, submetidos a mesma tensão, em uma situação ideal, o cabo conduzindo a maior corrente (fase A) deveria estar com a temperatura mais
