薄膜ピエゾアクチュエータにおける振動板クラックと端部焼損の原因解析・対策提案

Cause Analysis and Countermeasure Proposal for Diaphragm Cracks and Edge Burnout in PZT Thin-Film Actuators

三溝 真一 (Shinichi Samizo)

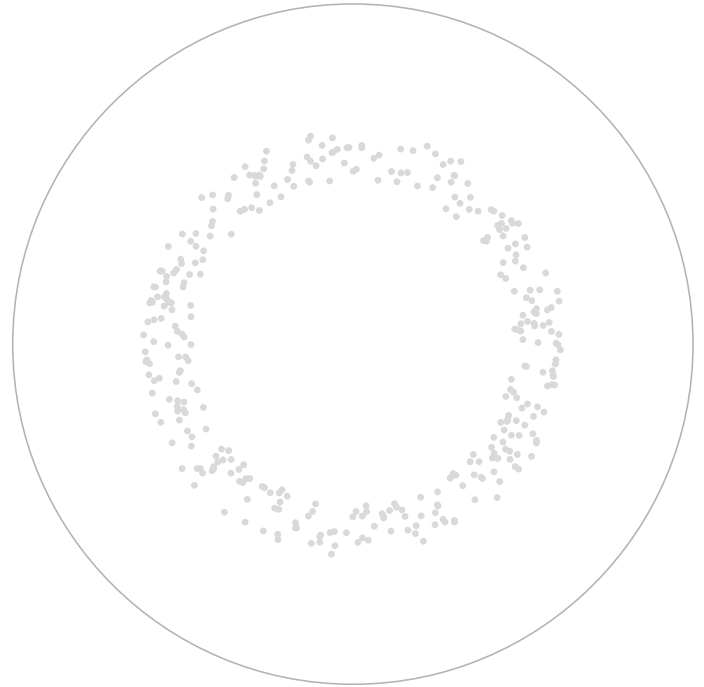
Fig. 2. ウエハ上に観測されたドーナツ状の欠陥分布。半径中間域に同心リング状のボイド集中帯が形成されている。Donut-shaped void distribution on wafer.

さらに、同装置で長時間滞留させたウェハを用いて PZT 塗布・焼成を行い、反射条件を最適化した表面検査を実施したところ、PZT 内部ボイドに起因すると考えられる同心円状の欠陥分布が再現された。(Fig.2)

- 暫定策：RTA 装置の排気口に HEPA フィルタを設置し、外気流入を防止するとともに定期交換を実施。
- 恒久策：RTA 直後に酢酸 2% によるプレウエット処理 (30 s) を追加し、PZT 表面の親水性をリセット。

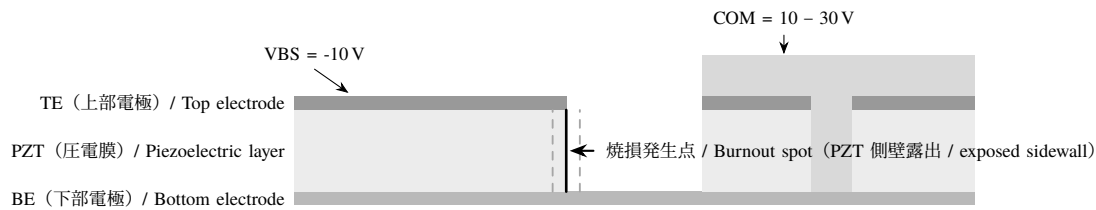
スクリーニング試験で +30 V (COM) と -10 V (VBS) の差分 $\Delta V = 40$ V を印加した際、チップ端部の PZT 側壁露出部で焼損が集中して発生した。光学顕微鏡および SEM 観察では炭化痕が確認され、EDX 分析により金属蒸発痕が検出された。この部位は構造上不可避な露出箇所であり、空気絶縁のみでは耐圧が不足していることが判明した。(Fig.3)

PZT 側壁の露出により局所電界が集中し、立上り過渡における瞬間電流 $I = C \, dV/dt$ によってジュール加熱が重畳し、局所絶縁破壊を誘発すると考えられる。このときの実効電界は $E \simeq 3.3$ MV/cm に達すると推定された。

Fig. 3. 端部焼損の模式断面図。COM 下電極と VBS 上電極の間で PZT 側壁が露出し、局所電界が集中して絶縁破壊が生じる。Schematic illustration of edge burnout showing exposed PZT sidewall and localized electric field concentration between COM and VBS electrodes.

- 恒久策 (B1)：ALD 法により AlO_x 薄膜を側壁に conformal 成膜し、空気絶縁依存を解消。
- 補完策 (B2)：駆動波形の立上りスロープを緩和し、過渡電流を低減。
