# INFORME TÉCNICO DE CALDERA

## MOLINO DE YERBA MATE

### COOP. DE TRABAJO LA HOJA LTDA.

Descripción del equipo: Caldera Humotubular, marca TAINDU de dos pasos.

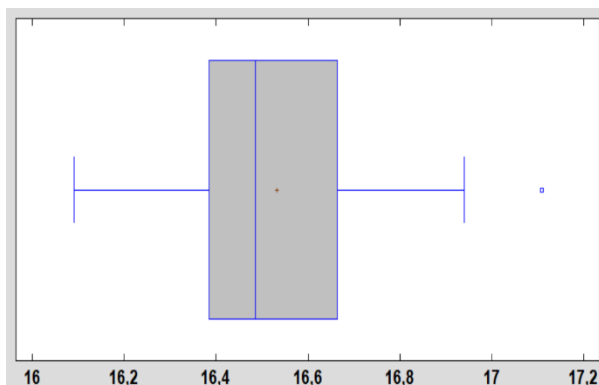
MEDICIÓN	ESPESOR (mm)	SECCIÓN
1	16,44	A
2	16,09	A
3	16,28	A
4	16,47	A
5	16,34	A
6	16,56	A
7	16,28	A
8	16,78	A
9	16,52	A
10	18,66	A
11	16,80	B
12	16,42	B
13	16,94	B
14	16,61	B
15	16,50	B
16	16,42	B
17	16,37	B
18	17,11	B
19	16,67	B
20	16,40	B

En un análisis gral., como puede apreciarse, los valores de sesgo estandarizado y curtosis estandarizada se encuentran entre el rango de valores +2 y -2, lo cual valida el análisis estadístico.

Las variaciones de las mediciones arrojaron un P-valor igual a **0,0937** lo cual indica que no hay diferencia estadísticamente significativa entre la media de los espesores de las diferentes secciones

(espesor uniforme en toda la superficie supervisada).

**Conclusión del ensayo:** No se percibe una degradación significativa del espesor de la placa de la caldera. Además, según el código ASME sección I parte PFT-9.2.1 para placas de tubos con diámetro interior entre 42 plg (1100 mm) y 54 plg (1350 mm), el espesor mínimo de la placa debe ser 7/16 plg (11 mm), cumpliendo satisfactoriamente el equipo inspeccionado.

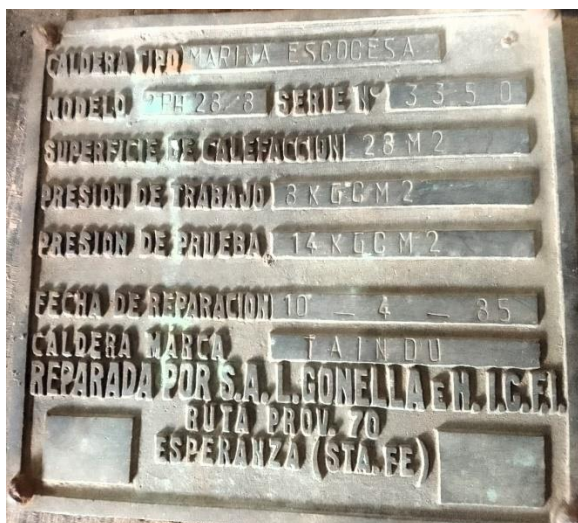
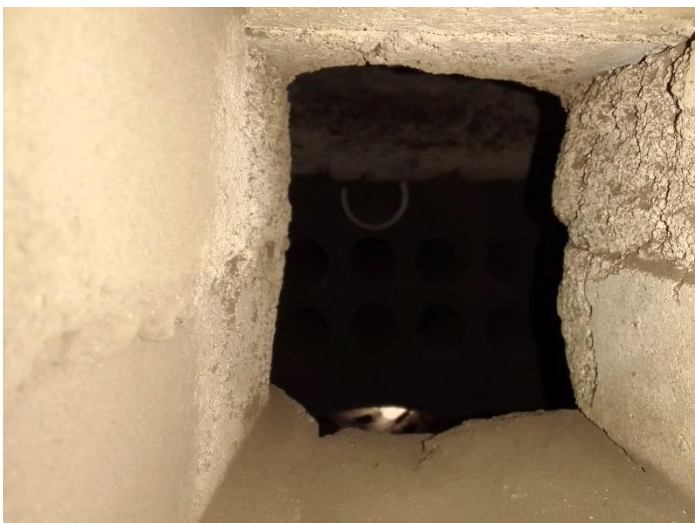
Figs.: Placa y partes del equipo

El control visual se efectuó el día 23/05/2025, se observaron los distintos componentes del aparato sometido a presión, el cual, al momento de la visita a la empresa, se encuentra fuera de servicio. Se realiza una inspección externa e interna con la caldera en frío, observando buen estado general de coraza, placa, tubos y conexiones en general.
