某型飞机配平控制器故障浅析

Failure Analysis on Trimmer Controller for a Certain Type of Aircraft

■ 王凯 赵珍 / 中航工业西飞

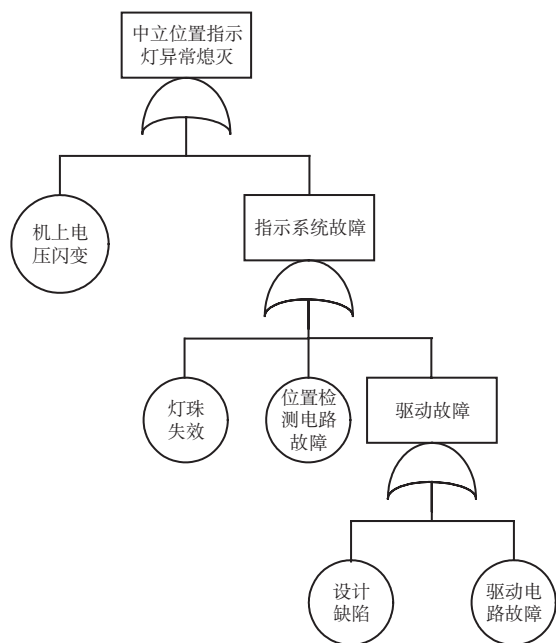
图2 中立位置指示灯异常熄灭的故障树

故障发生时,该型飞机正在进行飞行控制系统地面通电检查。故障具体表现为当其副翼配平处于中立位置时,配平控制板上的中立位置指示灯在系统上电后呈现先燃亮而后迅速熄灭的情况,且系统重新上电后该指示灯不再燃亮。根据图1所示系统组成框图可以看出,副翼配平中立位置指示灯在控制逻辑上只受配平控制板输出的中立位置信号影响,此外灯珠的燃亮还需要特定的电源电压(28V机上直流电压),据此通过如图2所示故障树分析,初步判断故障原因如下。

- 1) 配平控制板在系统上电时电压波差(电压闪变),从而引起灯珠故障;
- 2) 指示系统设计缺陷引起故障;
- 3) 中立位置检测电路故障;
- 4) 控制板中立位置检测电路或指示灯驱动电路故障。

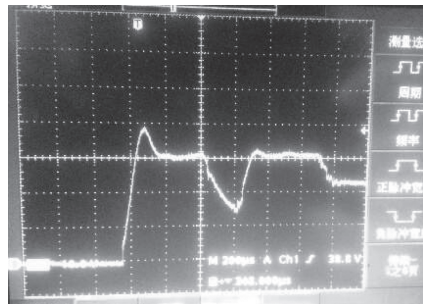
图3 副翼配平控制板上电时的电压波形于中立位置检测电路或指示灯驱动电路。

根据故障树分析结果,结合之前若干架次飞机通电功能检查的情况,可以排除是功能设计缺陷引起的故障。断开飞机上的配平控制板,通过示波器监测配平控制板的上电波形,以确认是否由于控制板上电瞬间的电压波形畸变^[4]而引起灯珠故障,多次通电发现飞机上的直流电压稳定,上电瞬间电压波动范围符合GJB-181A-2003《飞机供电特性》关于飞机电能质量的规定,其上电瞬间电压波形如图3所示。通过检查飞机成品技术协议,确认配平控制板在设计、验证、制造和出厂过程中均符合相关要求,因而排除由配平控制板电压波形差而引起灯珠损坏的情况。

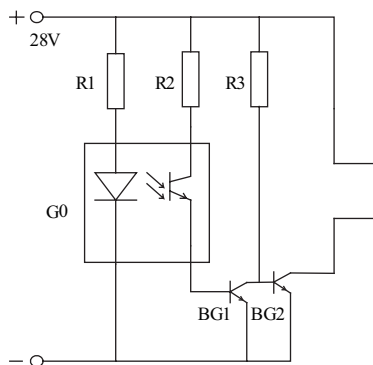
图4 副翼配平中立位置指示灯驱动电路结构示意图

的情况。对厂家提供的产品电路图进行分析，指示灯驱动电路主要由光耦以及电流放大电路组成，其结构如图4所示。R1和R2是光耦GO的上拉电路^[5]，主要用于限制光耦流通电流，保证其处于安全工作区；R3是BG1的上拉电阻，用于配置三极管BG1工作于线性放大区。正常情况下，当副翼配平处于非中立位置时，控制端得到28V电压信号，此时光耦GO启动，三极管BG1导通，将后端的三极管BG2基极电压拉低，BG2同步截止，中立信号灯熄灭；

在查找故障点的过程中，首先断开负载—中立信号灯，此情况下为+28V控制端通入额定28V直流电，按照由后到前的顺序逐级检查各测试点。首先检查信号灯位置两端的电压，发现两端电压为零，此刻产品即处于故障状态，说明三极管BG1处于导通状态。断电后检查光耦输

出，发现其断开时输出绝缘状态良好，单独检测三极管BG2，发现其也处于正常状态，由此将故障点定位于三极管BG1上。单独检测BG1，发现其发射极—集电极一直处于导通状态，仔细目视检测后发现产品存在发射极—集电极过焊短路情况。重新进行焊接处理后再测试发现，在不通电的情况下发射极—集电极处于断开状态，装机测试后能够正常工作。

由上述分析检查可以判断，当配平控制器首次通电前三极管BG1的发射极—集电极处于临界导通状态，通电时过焊的焊锡受热后进一步发展，使发射极—集电极短路，从而导致上述故障情况的出现。为此要求承制厂家在后续的生产过程中加强质量管控，细化产品出厂检验，切实保证产品质量，以防类似故障再次出现。
