ԵԶՐԱԿԱԹՈՒԹՅՈՒՆ

ՀՀ Լոռու մարզի Վանաձոր քաղաքի Բանակի փողոց 8-8 հասցեում գտնվող  
հիվանդանոցային համալիրի վիրաբուժական մասնաշենքի տեխնիկական վիճակի,  
հետագա շահագործման հնարավորության և անհրաժեշտ միջոցառումների  
կիրառության վերաբերյալ

ԵՐԵՎԱՆ 2025

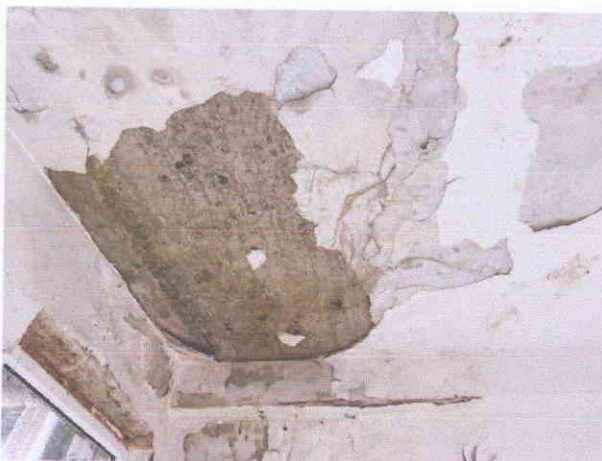
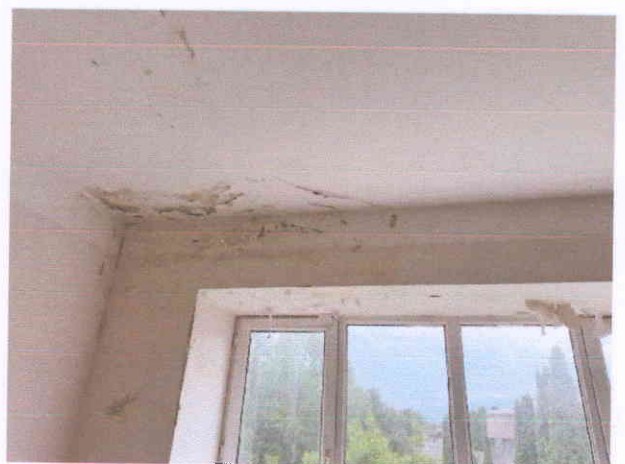
- Առանձին տեղամասերում տանիքի ծածկույթի և ջրհորդանների տեխնիկական վիճակը անբավարար է, մասամբ վթարային: Վնասված տեղերից մթնոլորտային տեղումների ջրերը պարբերաբար և ինտենսիվ կերպով ներթափանցել են մասնաշենքի կոնստրուկտիվ տարրեր և տարբեր տեղերում առաջացրել տարբեր աստիճանի վնասվածքներ (տես նկ. 4):

Նկ. 4 Տանիքից ներթափանցած մթնոլորտային տեղումների ջրերի ազդեցությունից առաջացած վնասվածքների տեսքերը

• Հիմնանորոգել մասնաշենքի տանիքի կոնստրուկցիաներն ու տանիքածածկը:

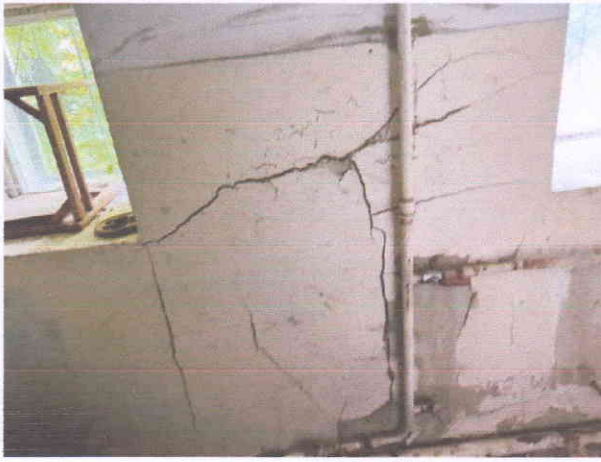
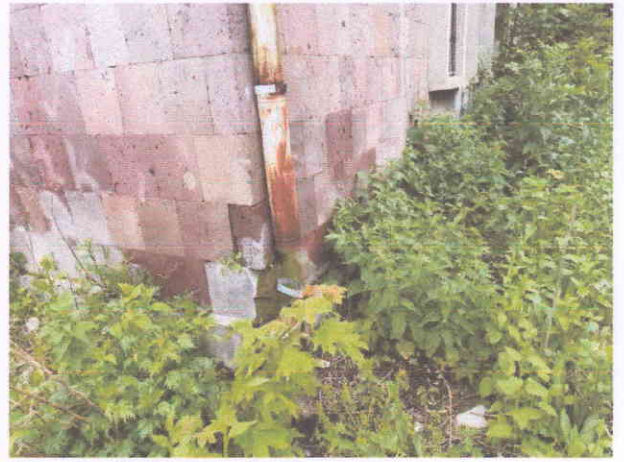
- Պատերին կան չափավոր, առանձին տեղերում զգալի վնասվածքներ: Պատերում կան մինչև 2մ բացվածքի լայնությամբ ուղղաձիգ ճաքեր: Կիսանկուղային հարկի պատերը գտնվում են խոնավ վիճակում, ինչը վնասվածքների ձևով արտահայտված է ներքին հարդարանքի վրա (տես նկ. 5):

Պատերում առկա վերոհիշյալ վնասվածքներն առաջացել են շինարարական աշխատանքների թերությունների և քարաշարվածքի պարբերաբար խոնավացման հետևանքով, իսկ խոնավացման պատճառ են հանդիսացել հետևյալ հանգամանքները.

- Տանիքի ծածկույթի և ջրհորդանների ու ջրահեռացման խողովակների անբավարար տեխնիկական վիճակի պատճառով մթնոլորտային տեղումների ջրերը թափվել են պատերին:

- Ինչպես հիմքերը, այնպես էլ պատերի գետնախարսխային մասերը չունեն ուղղաձիգ ջրամեկուսիչ շերտ, և պատերի պատվանդանային մասերի վրա չի իրականացվել նաև հորիզոնական ջրամեկուսիչ շերտ, ինչի հետևանքով գրունտում առկա խոնավությունը որպես կապիլյար ջրեր ներթափանցում են քարաշարվածք:

Նկ. 5 Պատերին առկա վնասվածքների տեսքերը

• Հիմքերը և պատերի գետնախարսխային մասերը հետագա խոնավացումից պաշտպանելու համար, նախատեսել դրանց ջրամեկուսիչ շերտի իրականացում:

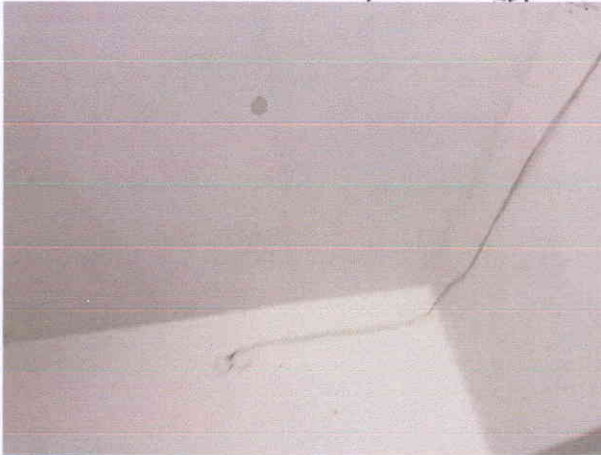
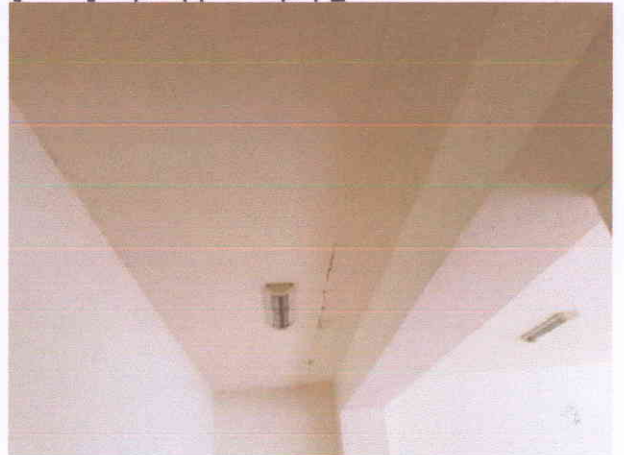
- Ծածկերի սալերի միջև կարանները չեն լցրել մանրահատիկ բետոնով կամ ցեմենտային ու պոլիմերցեմենտային շաղախով, ինչպես նախատեսված է նորմերի 96 կետով, ինչի հետևանքով չի ապահովվել հավաքովի ե/բ ծածկերի միաձուլությունը, ուստի ծածկերը չեն կարող ծառայել որպես հորիզոնական հարթության մեջ կոշտ և միաձույլ սկավառակներ և չեն կարող ապահովել կրող ուղղաձիգ կոնստրուկցիաների համատեղ աշխատանքը երկրաշարժային ազդեցությունների ժամանակ:

- Տեղի է ունեցել ծածկի հավաքովի ե/բ սալերի միմյանց նկատմամբ թույլ կողաշարժ, ինչի հետևանքով սալերի միջև կարանների առաստաղի սվաղում առաջացել են մինչև 2մ բացվածքի լայնությամբ ճաքեր (տես նկ. 6):

Նկ. 6 Ծածկի հարակից սալերի միջև կարանների լցափակումների թերությունների հետևանքով կարանների սվաղում առաջացած ճաքերի տեսքերը

- Միջհարկային ծածկի ու վերնածածկի սալերի վրա իրականացնել երկաթբետոնե վրաշերտ, ծածկերի սալերի միմյանց հետ միաձուլումն ապահովելու և հորիզոնական հարթության մեջ աշխատող կոշտ սկավառակներ ստանալու նպատակով:

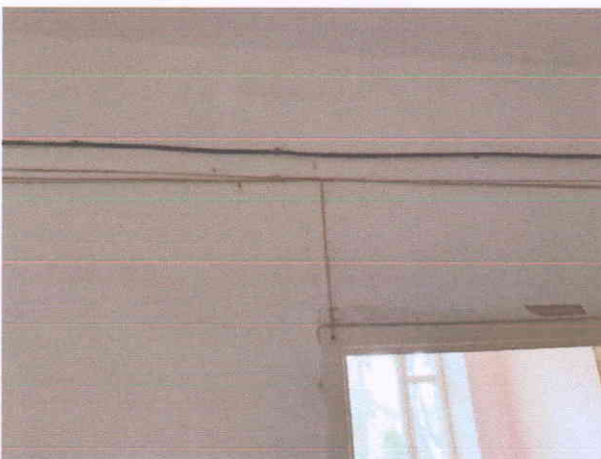
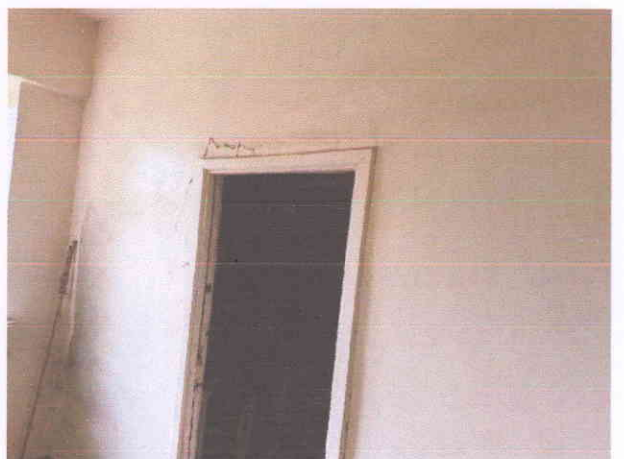
- Միջնորմներում կան 5-10մ բացվածքի լայնությամբ տարբեր ուղղությունների միջանցիկ ճաքեր (տես նկ. 7): Միջնորմների ամրակապումը կրող կոնստրուկցիաների հետ անբավարար է, իսկ դրանց միացման կարանների սվաղին առկա են մինչև 15մ բացվածքի լայնությամբ ճաքեր:

Նկ. 7 Միջնորմների վնասվածքների տեսքերը

- Իրականացնել միջնորմների ամրակապումը մասնաշենքի կրող կոնստրուկտիվ տարրերի հետ, այնպես, որ դրանք բավարարեն ՀՀՇՆ 20.04-2020 նորմերի պահանջներին: Եթե պեմզաբետոնե սալերից միջնորմային պատերի համար նորմերի պահանջների բավարարումը տեխնիկապես հնարավոր չէ, ապա դրանք պետք է ապամոնտաժել և իրականացնել նորերը:

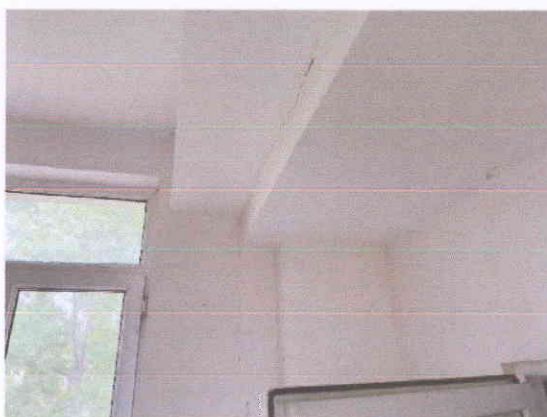
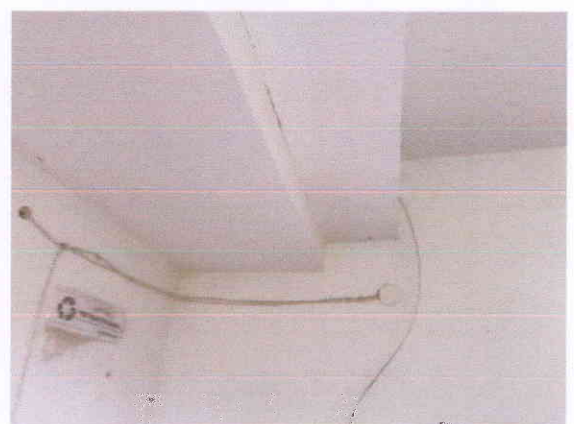
- Մասնաշենքը միջանցքից բաժանված է սեյսմիկ կարանով, սակայն այդ կարանը լցափակված է բետոնով կամ այլ կոշտ շինանյութերով (տես նկ. 8), որոնք

երկրաշարժային ազդեցությունների ժամանակ խոչընդոտում են հատվածամասի՝ որպես առանձին կառույցների ազատ տատանմանը:

Նկ. 8 Սեյսմիկ կարանի սխալ լցափակումների տեսքեր դրսից և ներսից

• Մաքրել և մեծացնել մասնաշենքի ու տաքանցումի միջև առկա սեյսմիկ կարանի լայնությունն այնպես, որ այն բավարարեն ՀՀՇՆ 20.04-2020 նորմերի սեյսմիկ կարաններին ներկայացվող նորմատիվային պահանջներին:

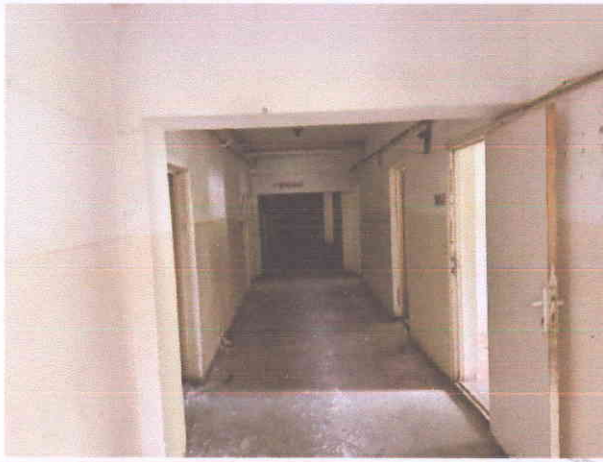
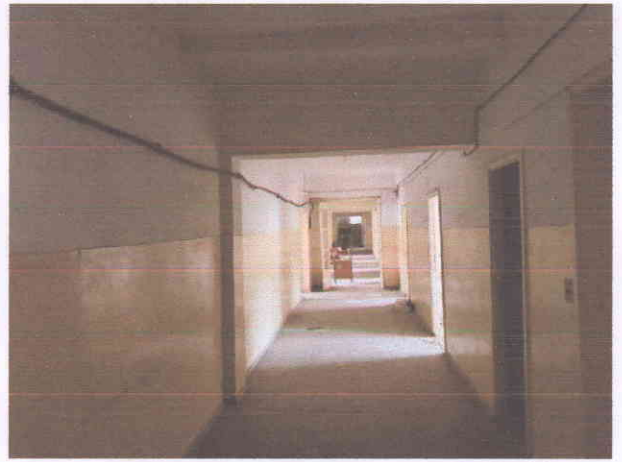
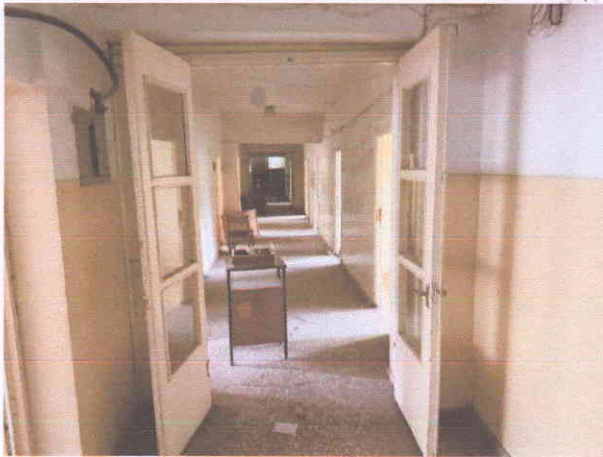
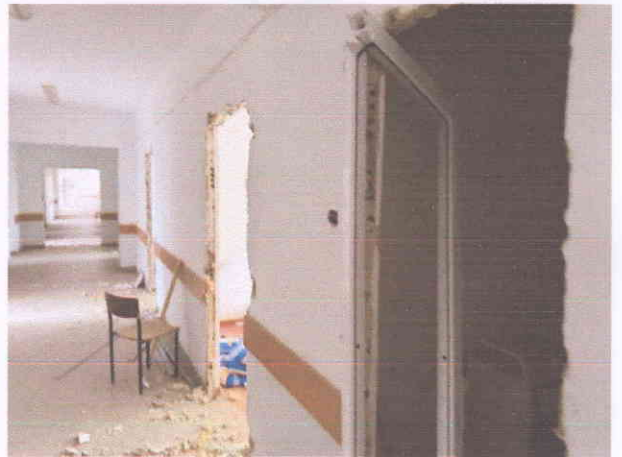
- Չնայած այն հանգամանքին, որ շահագործման ընթացքում մասնաշենքի նախկին հատակների, դռների ու պատուհանների մեծ մասը փոխարինվել են նոր և ժամանակակից հատակներով, դռներով ու պատուհաններով և կատարվել են ներքին հարդարման աշխատանքներ, սակայն հարկ է նշել, երկար տարիներ մասնաշենքը չի շահագործվել, գտնվել է անխնամ վիճակում, ինչի հետևանքով դրանց մի մասը վնասվել է, դռների ու պատուհանների շրջանակներն ու փեղկերը զգալի ձևախախտվել են, դրանք դժվարությամբ են բացվում ու փակվում: (տես նկ. 9):

Նկ. 9 Հատակների, դռների ու պատուհանների և ներքին հարդարման վնասվածքների տեսքերը

• Հիմնովին փոխարինել նորերով վնասված դռները, պատուհանները, հատակները, մասնաշենքի ջրագծերի և կոյուղու ներքին ցանցը:

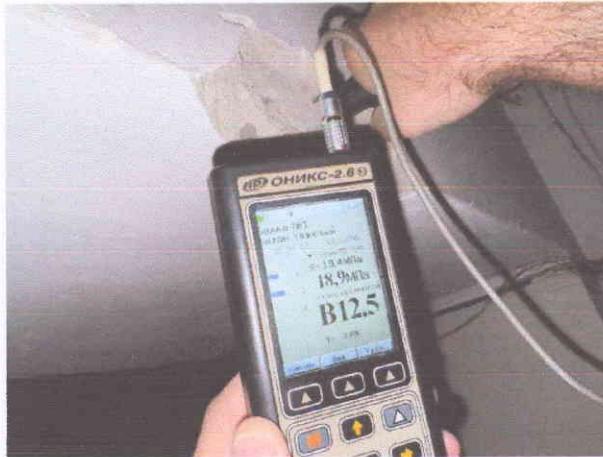
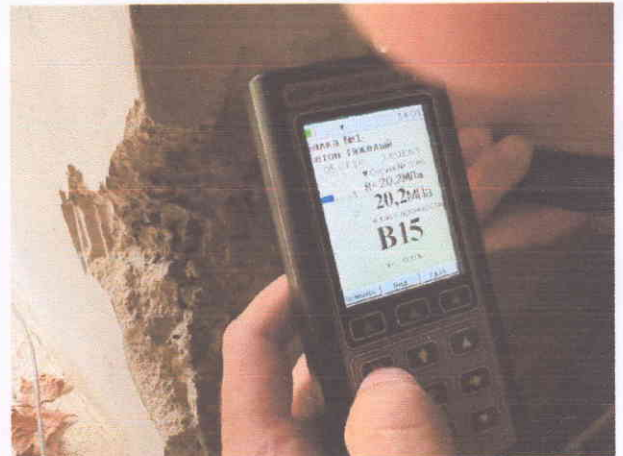
Ամփոփելով չքայքայող եղանակով մասնաշենքի երկաթբետոնե կոնստրուկցիաների բետոնի փաստացի սեղմման ամրության որոշված արժեքները ստացել ենք, որ բետոնի սեղմման ամրության արժեքներն ընկած են 16-20ՄՊա սահմաններում, որը համապատասխանում է B12.5-B15 դասի բետոնին:

Նկ. 11 Մասնաշենքի երկաթբետոնե կոնստրուկցիաների բետոնի փաստացի ամրության որոշման դրվագներ «Օնիկս-2.6» գործիքի միջոցով
