Reporte Técnico

- **Fecha:** 06/04/2025
- **Nombre del Técnico:** Sergio Ernesto Tinoco Videgaray
- **Nombre del Cliente:** Alexis Torres Sánchez
- **Contacto del Cliente:** 5544926545
- **Equipo:**
 - **Marca:** HEWLETT PACKARD
 - **Modelo:** 15-da2017la
 - **Número de Serie:** CND0400922
- **Sistema Operativo:** Windows 10 CoreSingleLanguage 2009
- **Arquitectura:** x64 bits
- **Procesador:** Intel Core I3-10110u
- **Memoria RAM:** 12 GB
- **Disco Duro:** 512 GB SSD
- **Información completa del equipo:** https://pedidos.com/articulos/laptop-hp-15-da2017la-intel-core-i3-12-gb-512-gb-ssd-?srsltid=AfmBOoqSpYUy7ynHTok5upC-FsL2y8KUgjEYBCGeAFT_GLn8jqbDspyK#section-2

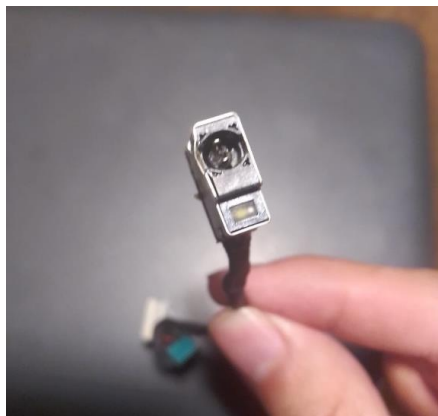
- **Fecha:** 26/03/2025 al 03/04/2025
- **Descripción del Trabajo Realizado:**
 - Se midió el voltaje proporcionado por la fuente y se obtuvieron mediciones que variaban el voltaje cada cierto tiempo.
 - Se examinó el puerto de carga y se determinó que había que reemplazarlo debido a que la pieza fue forzada y gastada con el uso (Imagen 1).

Imagen 1. Conector de puerto de carga dañado.

- Se reemplazó el puerto de carga por uno nuevo (Imagen 2 y 3).

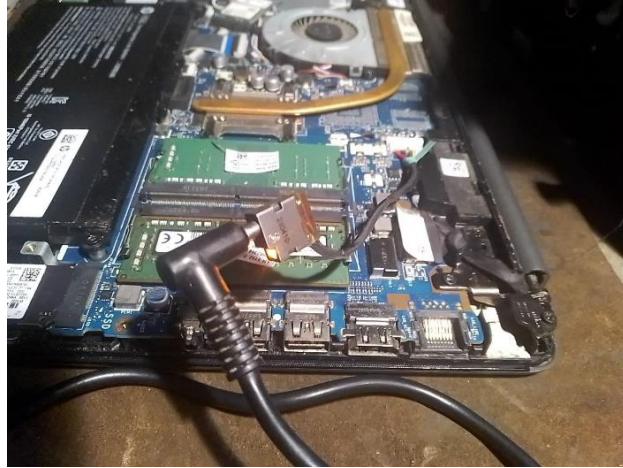
Imagen 2. Puerto de carga nuevo conectado a línea CC y funcionando correctamente.

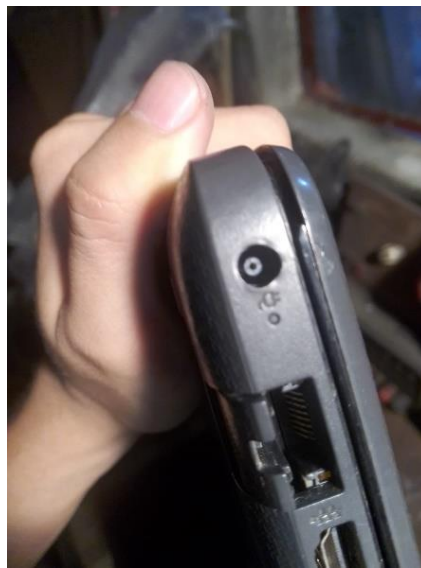
Imagen 3. Conector de puerto de carga nuevo instalado en el equipo.

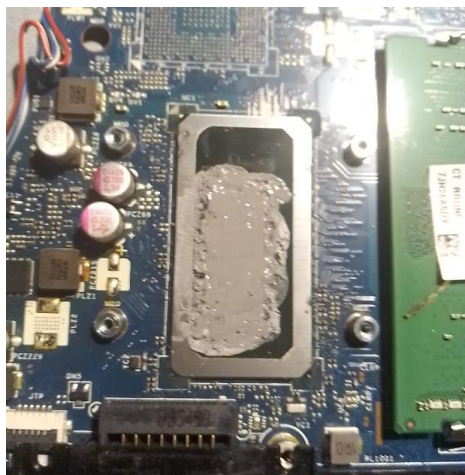
Imagen 4. IHS del procesador cubierto con la nueva pasta térmica.

- El ventilador se enciende frecuentemente.
- El procesador llego a los 90° C de temperatura.

- Se realizó un cambio de pasta térmica al procesador (imagen 4).

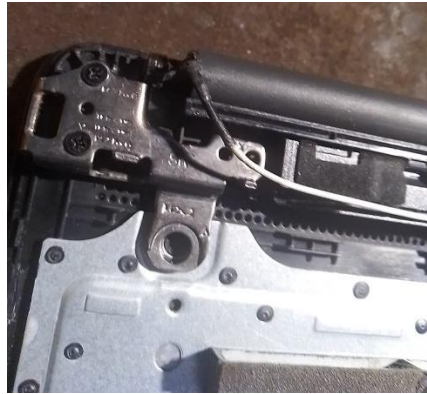
Imagen 5. Cable de la antena del adaptador Wi-fi.

- Se limpió el cable de la antena del adaptador Wi-fi y se cambió de posición para evitar ser machucado por la bisagra del chasis (imagen 5).

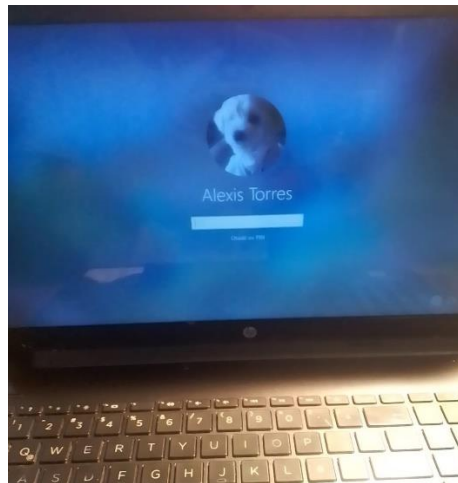
Imagen 6. Pantalla de inicio del sistema operativo.

- Finalmente se encendió el equipo y se comprobó el funcionamiento de este (imagen 6 y 7).

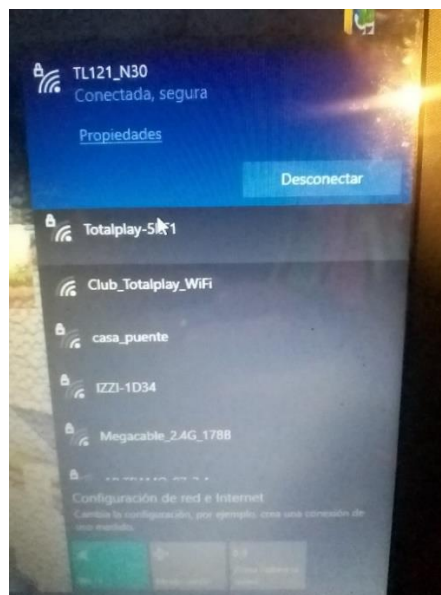
Imagen 7. Vista de las redes Wi-fi detectadas con el adaptador corregido.
