PSC2945主板浪涌 测试fail分析

2021.10

上海芯导电子科技股份有限公司

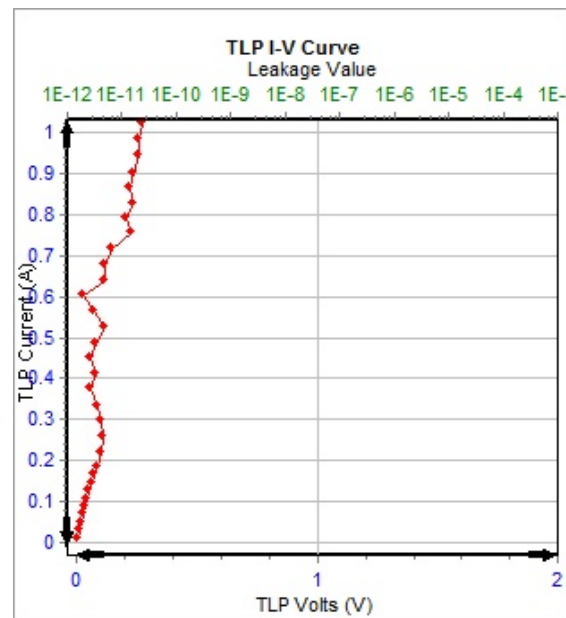
fail sample

分析结果: 从i/v 失效ic的输入MOSfet D/S之间已经呈现极小阻抗状态, 推测已经击穿。

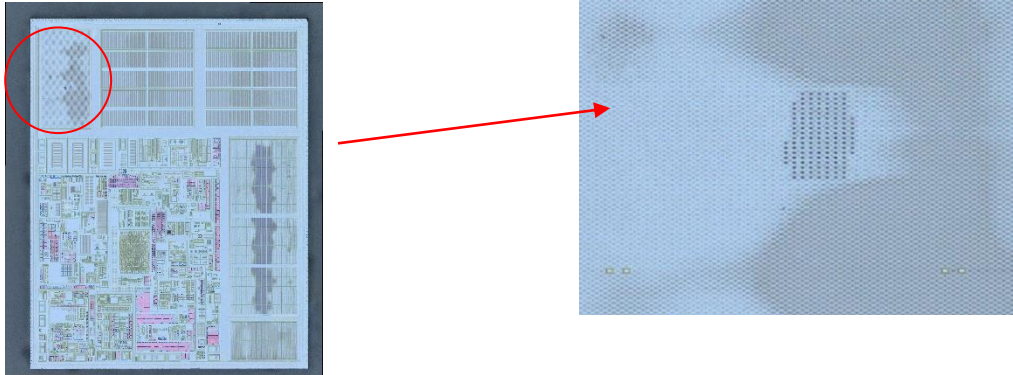
输入功率管有损伤痕迹，跟推测结果吻合

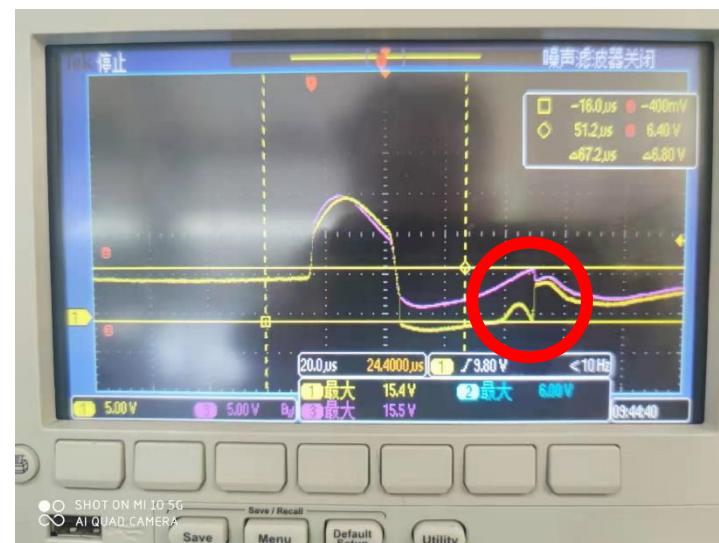
从失效波形来看, 红圈处是pmid-vbus击穿的节点

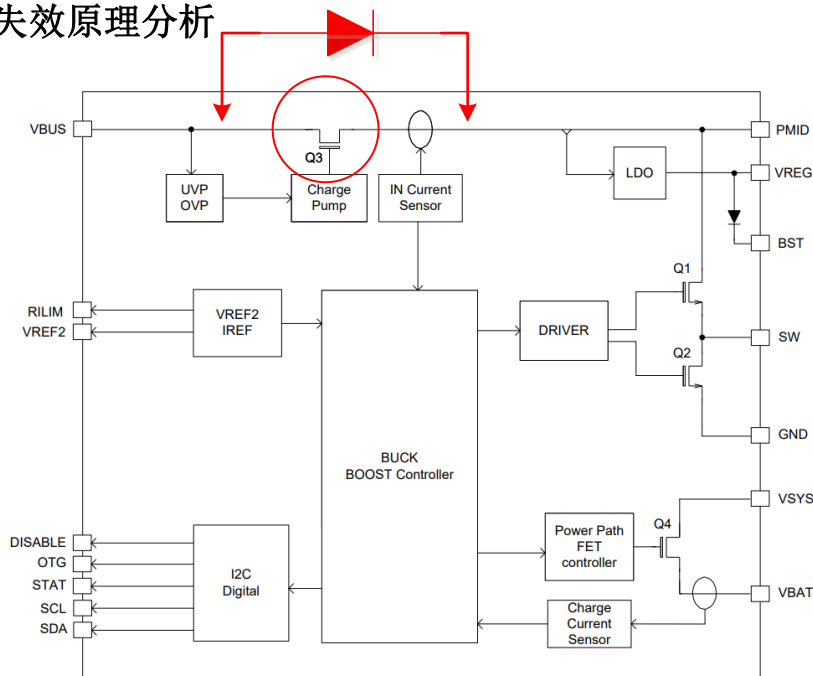
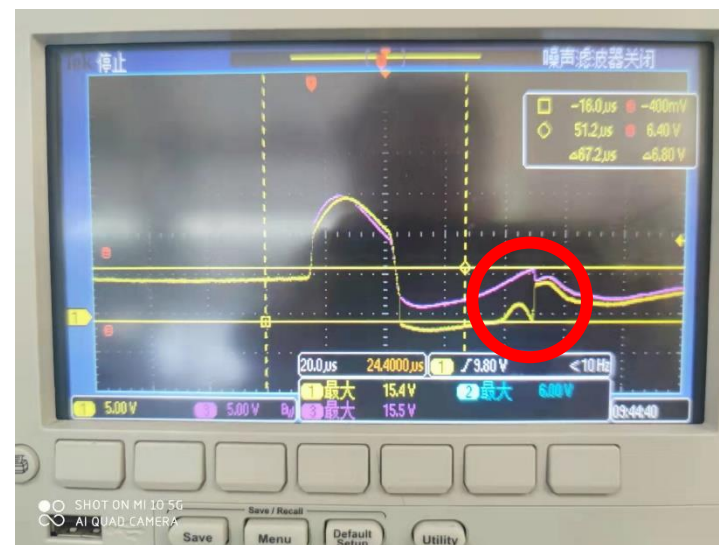
失效原理分析

- 1.根据模拟测试结果，不是由于vbus过压导致，并且VBUS直流耐压为20V。
- 2.从失效波形来看，击穿节点是pmid→vbus产生了瞬间较大的压差，导致击穿。
Q3为低压工艺（10v以内），并且在on时，击穿电压更低，推荐是浪涌测试过程中，Vbus掉落过程中，输入无效之后，Q3开始关闭，pmid供电切换到从vbat供电，此时vbus继续跌落，在电压或者功率超极限的某一瞬间Q3被击穿。
- 3.通过拆掉pmid电容后，进行浪涌测试验证，异常现象无法复现，因为pimd没有存电荷能力时，Q3无法被击穿，间接说明损坏原因

在vbus和pmid之间加一颗PTVSHC3D4V5B的双向TVS管，钳位pmid到vbus之间的电压，来保证Q3不被击穿。

在客户主板增加该TVS后验证多次均没有出现异常现象。
