## 上海华译玻璃有限公司死亡事故案例

### 重庆一工厂事故 1400 玻璃溶液喷泻而出 (图)

### 桂林玻璃厂百吨高温熔液泄漏

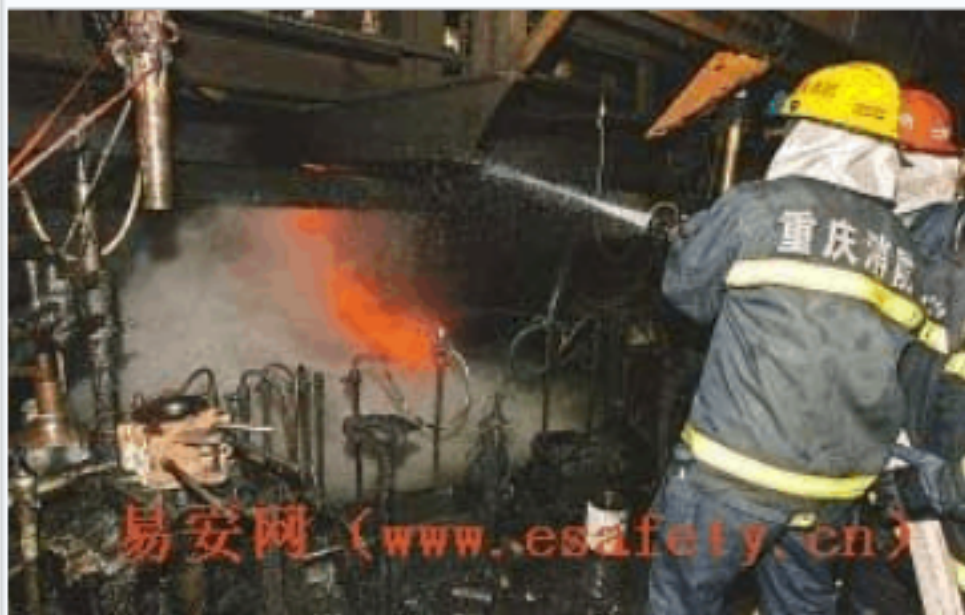
消防官兵在用水冷却玻璃溶液

25 日下午 5 时左右，位于沙坪坝区井口镇的重庆吉马玻璃制品有限公司内，一座装有 30 多吨玻璃溶液的窑炉底部突然裂开大口，温度高达 1400 的玻璃溶液喷泻而出，所到之处一片火海。危急时刻，消防官兵及时到场，架起 3 支水枪猛浇玻璃溶液，成功化解险情。

该厂管理人员介绍，该窑炉是由土砖砌成，估计使用久了，窑底土砖产生了裂口。所幸窑炉下方未堆积任何可燃物，故未引起严重后果。

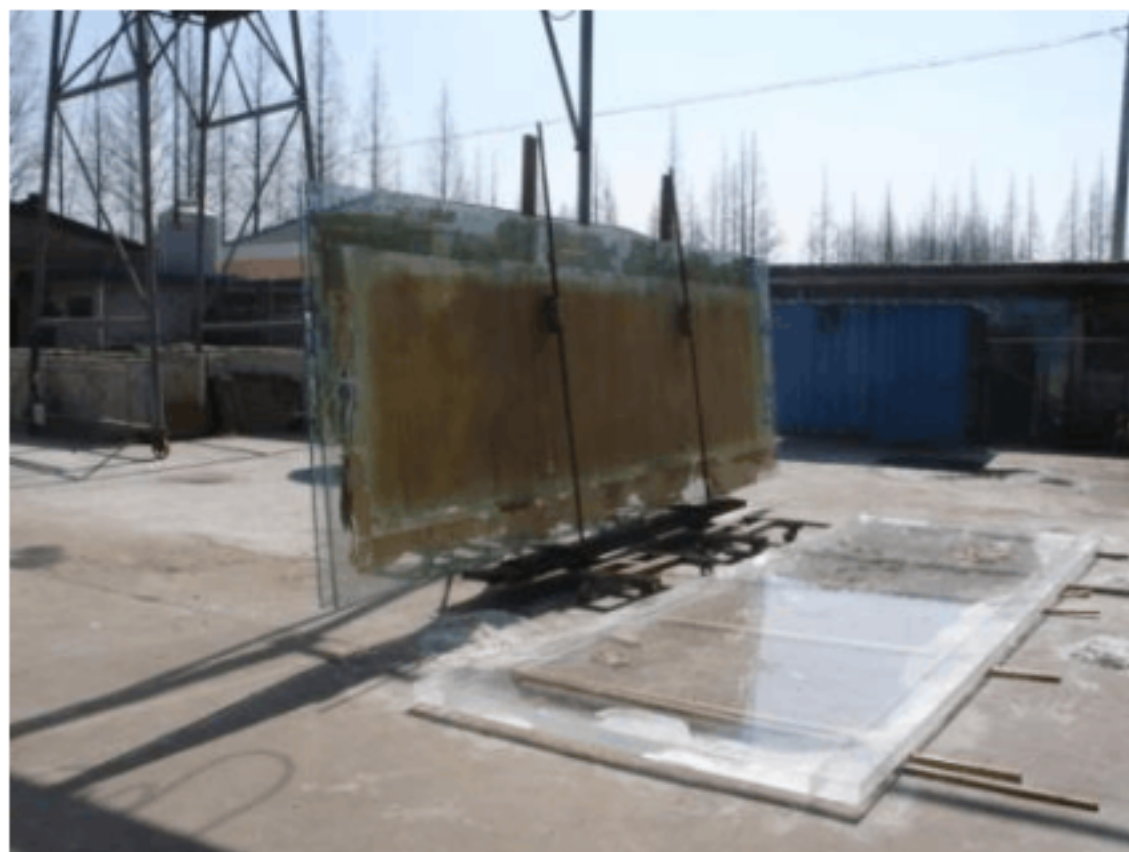
2010 年 2 月 20 日 8:20 时左右，上海松强有机玻璃厂职工在厂

区水泥场上卸有机玻璃（尺寸： 2.2m ×5.4m ×0.07m ）时，支撑玻璃的滑轮车滑动，玻璃倾倒， 压住一名辅工，经送叶榭镇社区卫生服务中心抢救无效死亡。死者：凌某 女 47 岁 上海市松江区人。

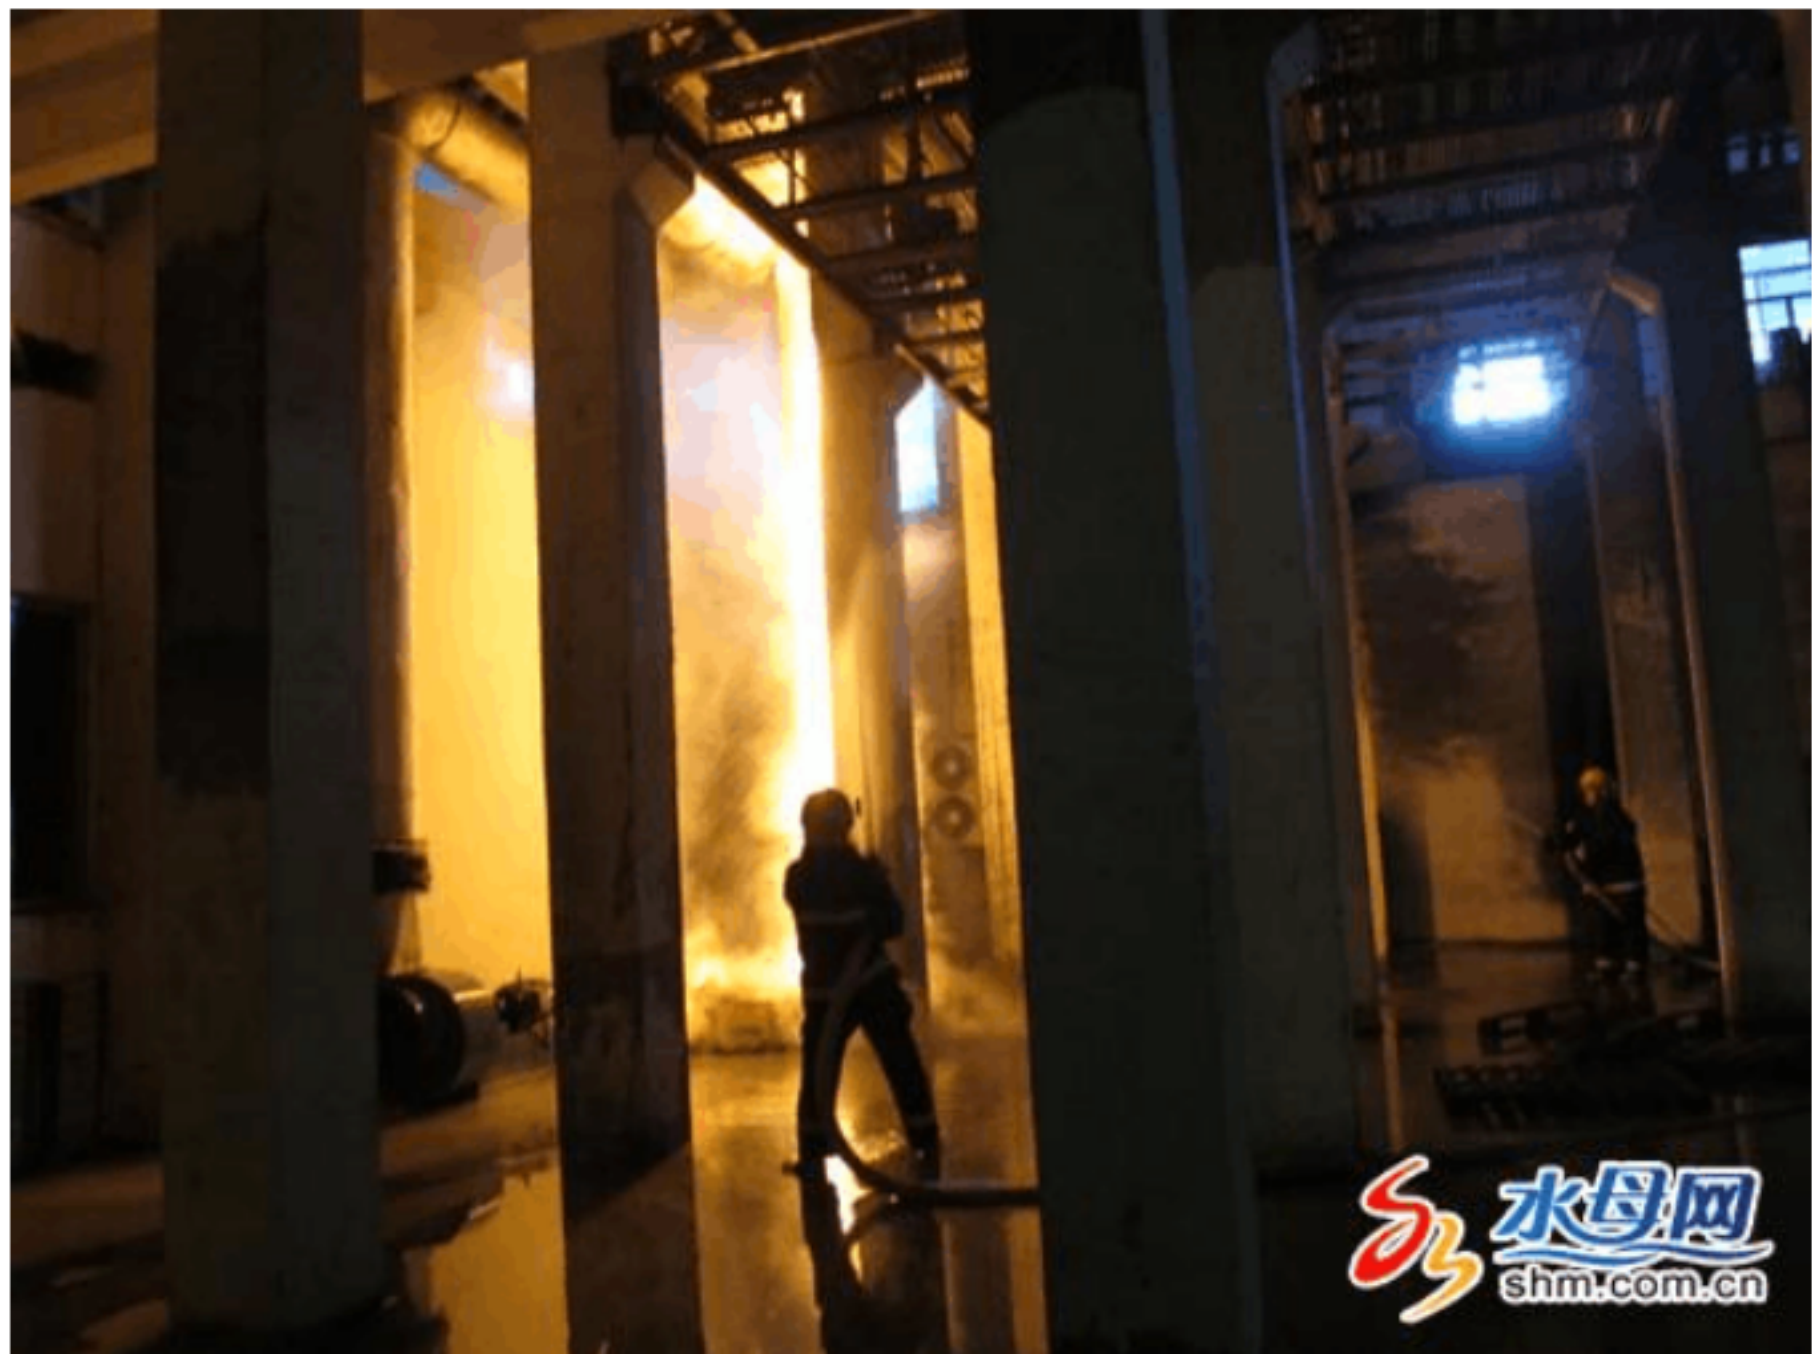
消防人员在救援现场，火场内浓烟滚滚

23 日一早，烟台市开发区无锡路上一家玻璃厂突然起火，车间

内的高温玻璃液发生泄漏，造成火灾，消防官兵及时扑救，事故未造成人员伤亡。
