# 阿南紀北直流幹線（地中）由良側 1LN 漏油障害（2023 年 12 月 25 日）

警報発信：2023 年 12 月 25 日（月） 1 時 47 分（早期漏油警報）

線路名：阿南紀北直流幹線（地中）1LN

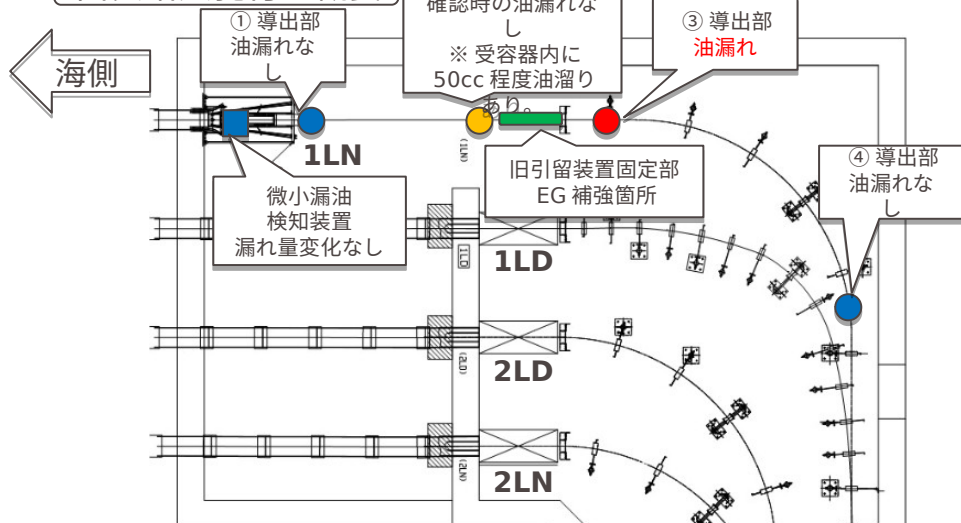
## 由良渚人孔付近概要

発生場所：由良側渚人孔（Q-X01）② 導出部付近

※ 導出部：シースに穴を開けて鉛被とシース間の漏油を確認する箇所

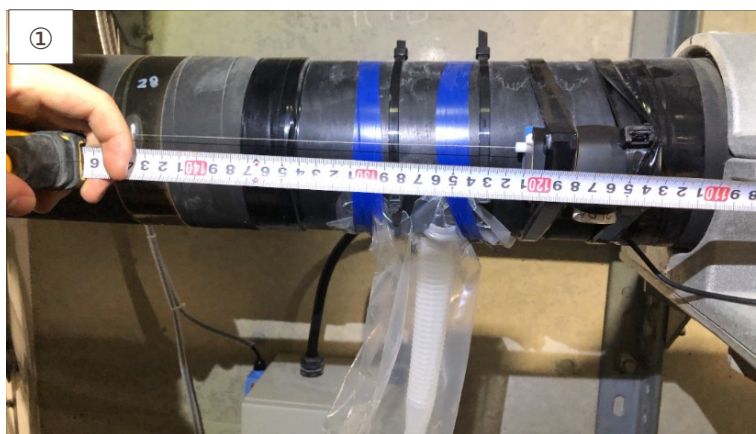
S J 海側鉛工部

S J 海側鉛工部頂点より 1,250 mmの位置で漏油

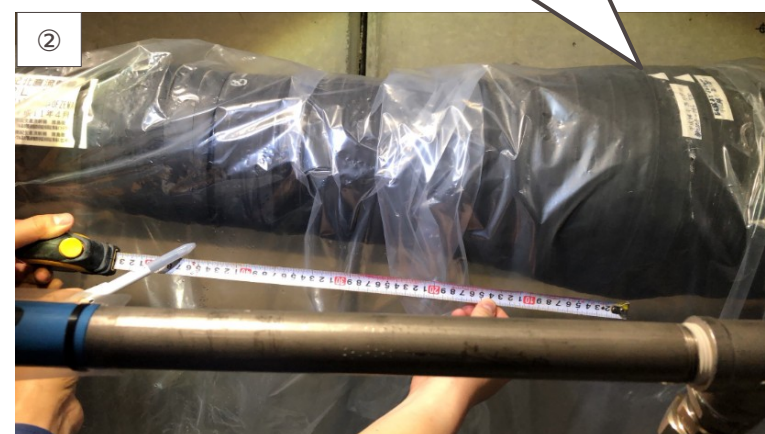
S J 海側鉛工部頂点より 450 mmの位置で漏油

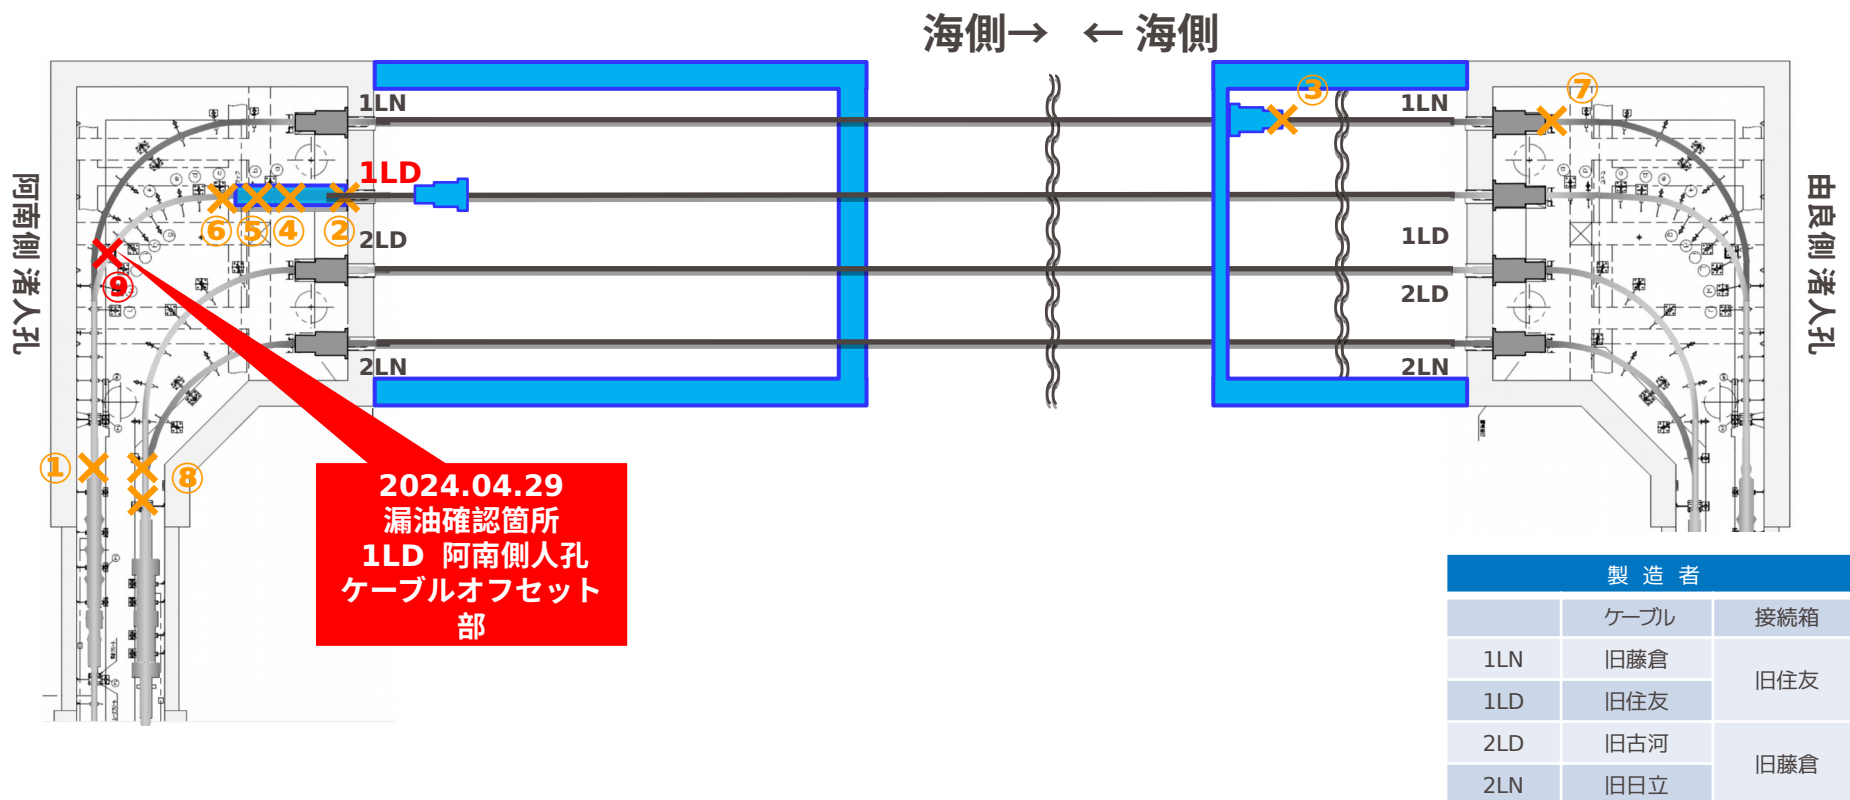
# 阿南紀北直流幹線漏油状況整理

漏油判明時期	回線	人孔	原因	対応
① 2002. 2.10	1 L D	阿南	施工不良	施工不良箇所の補修
② 2017. 3.2	1 L D	阿南	鉛被疲労	弱点箇所を補強（陸側 1 回目）
③ 2018. 9.7	1 L N	由良	調査中	人孔拡張したが漏油点確認できず
④ 2019.11.5	1 L D	阿南	鉛被損傷	弱点箇所を補強（陸側 2 回目）
⑤ 2021.8.11	1 L D	阿南	鉛被損傷	人孔拡張＋弱点箇所を移設（海側 1 回目）
⑥ 2023.6.6	1 L D	阿南	鉛被損傷	耐切創性テープによる鉛被損傷防止
⑦ 2023.12.25	1 L N	由良	調査中	検討中
⑧ <b>2024.3.26</b>	<b>2 L D</b>	<b>阿南</b>	<b>確認中</b>	
⑨ <b>2024.4.29</b>	<b>1 L D</b>	<b>阿南</b>	<b>確認中</b>
