BTS SIO

# BRASSAGE D'UNE BAIE

Aleksandar Nikolic

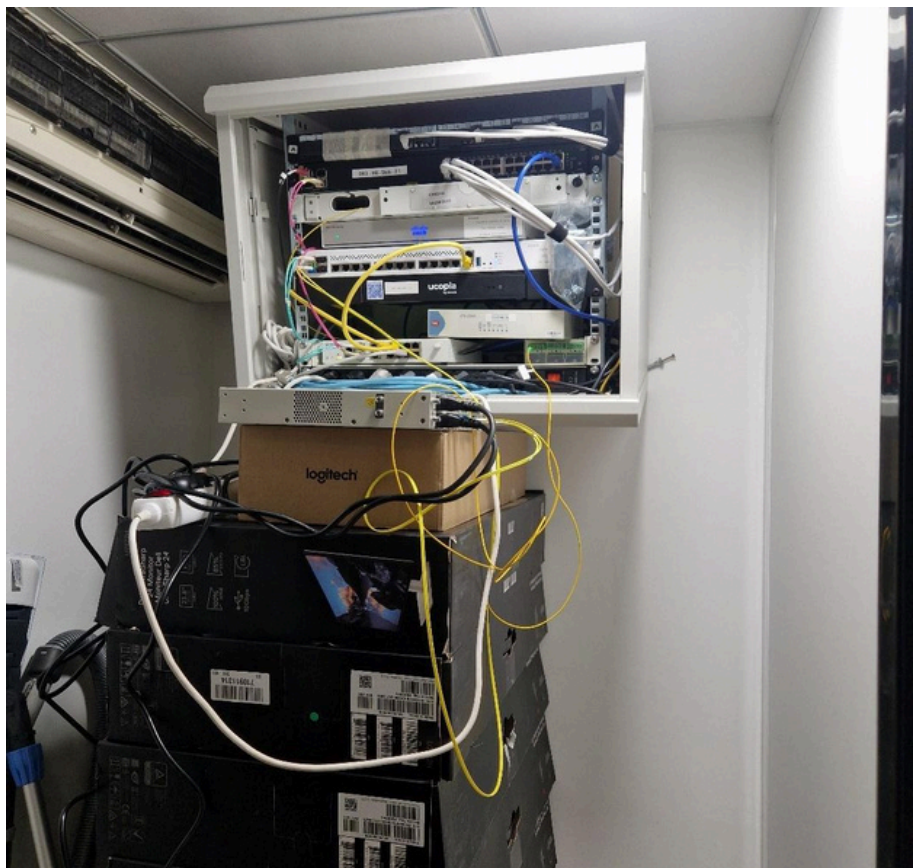
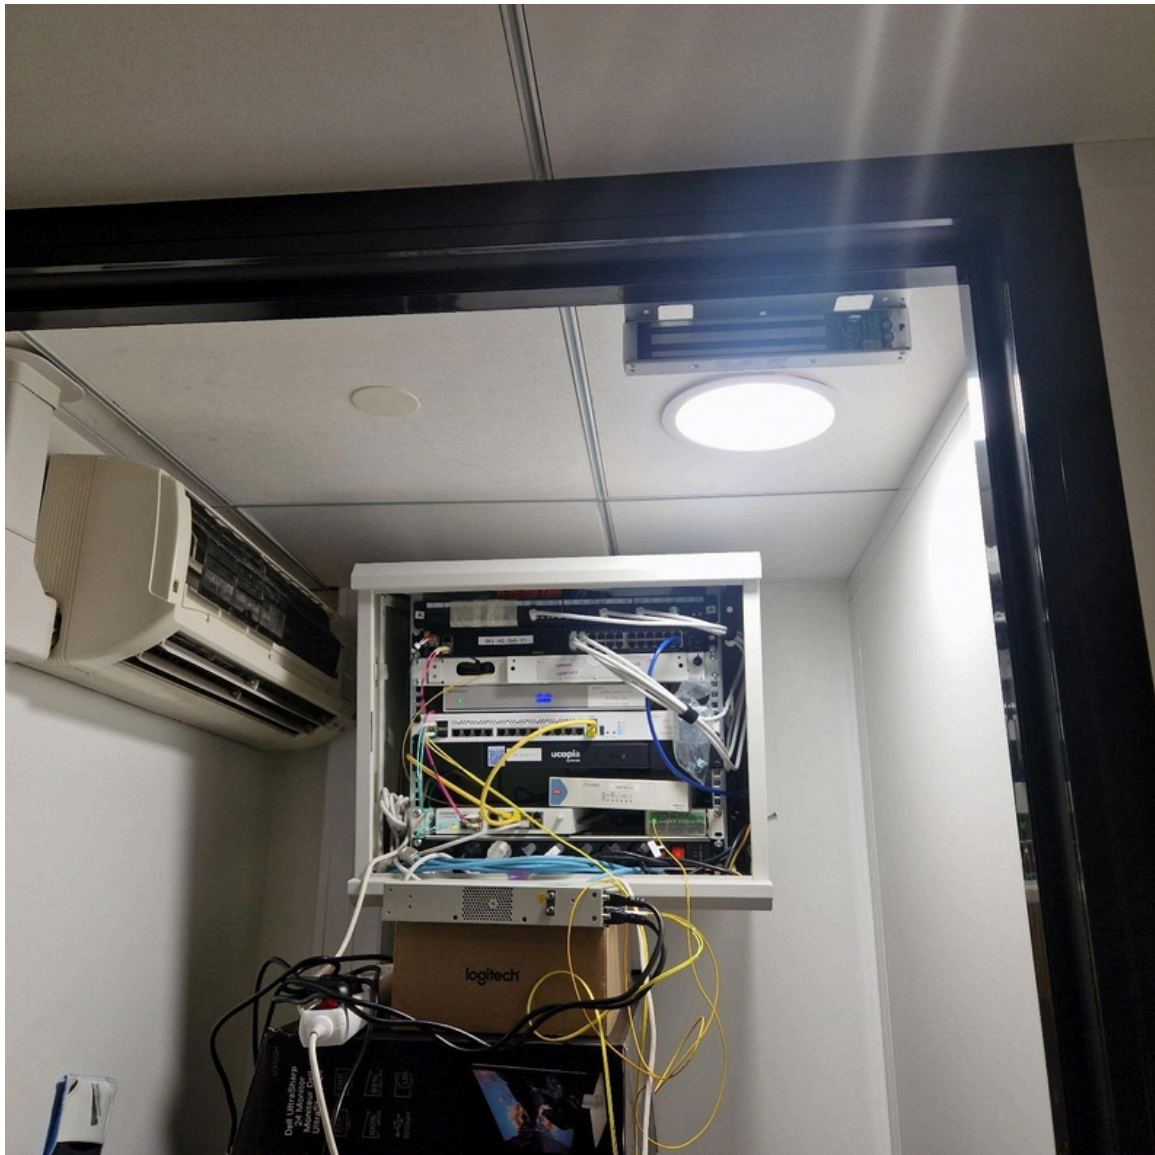
Ma mission a consisté à intervenir sur l'une de ces baies qui posait un problème à la fois technique et matériel : elle devenait instable et tenait sur des cartons, ce qui représentait un risque de sécurité et de dysfonctionnement pour les équipements réseau.

J'ai donc été chargé de procéder à un rebrassage complet dans une nouvelle baie, en assurant une organisation claire des câbles, un repérage précis des ports RJ45, et une mise en conformité de l'infrastructure réseau à cet emplacement.

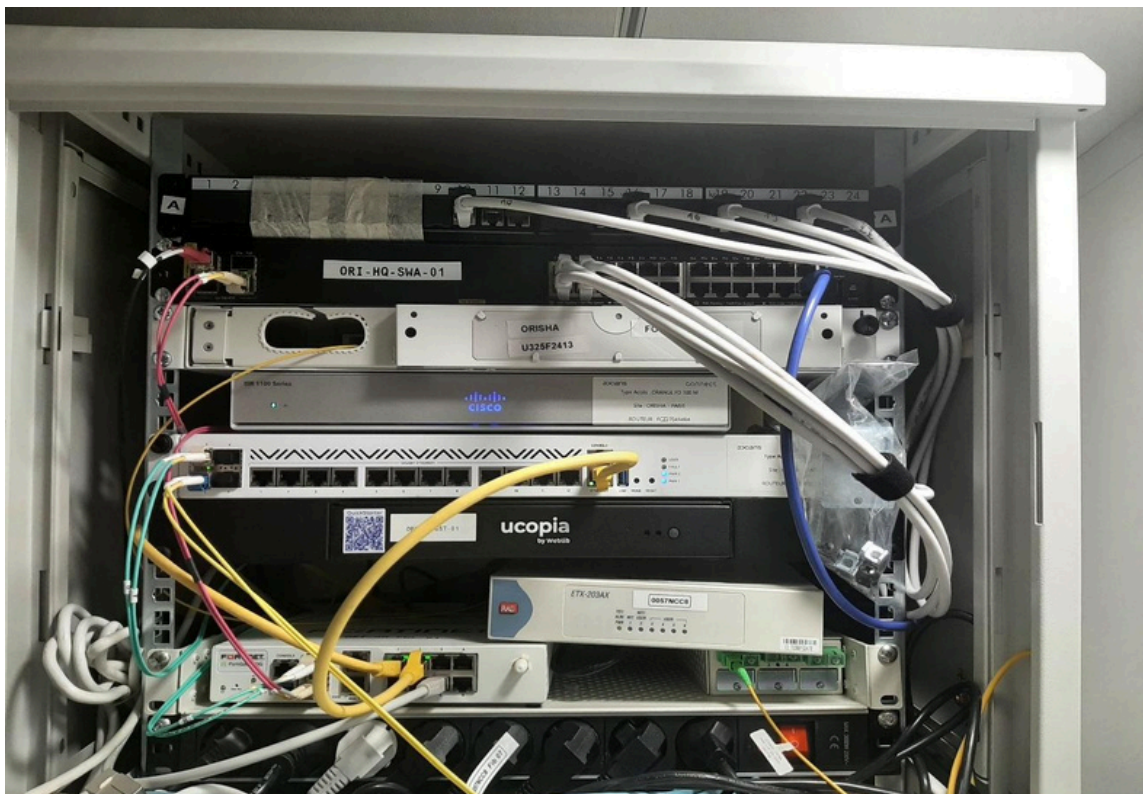
Dans un premier temps, nous avons pris une photo de l'ancienne baie afin de **reproduire l'organisation exacte des équipements** dans la nouvelle baie. Cela a permis de **préserver la logique mise en place par le client Orisha** et d'éviter toute désorganisation qui aurait pu perturber le fonctionnement ou l'habitude des équipes internes. Ensuite, nous avons procédé au **repérage des prises murales** à l'aide d'un testeur de câbles RJ45, ce qui nous a permis d'identifier clairement chaque liaison.

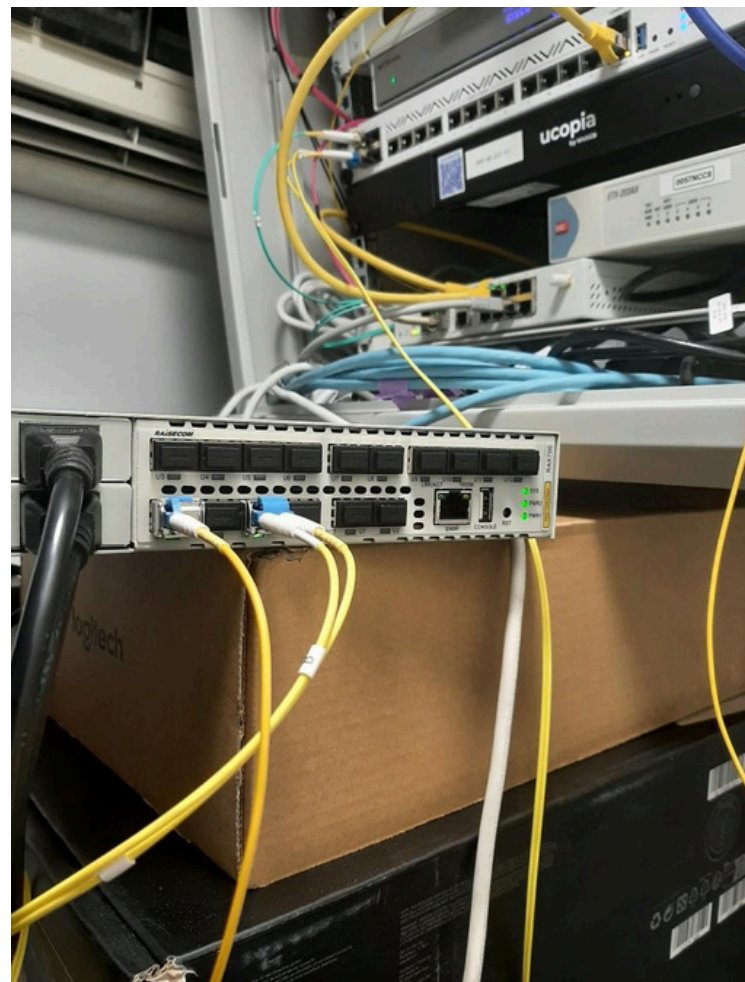
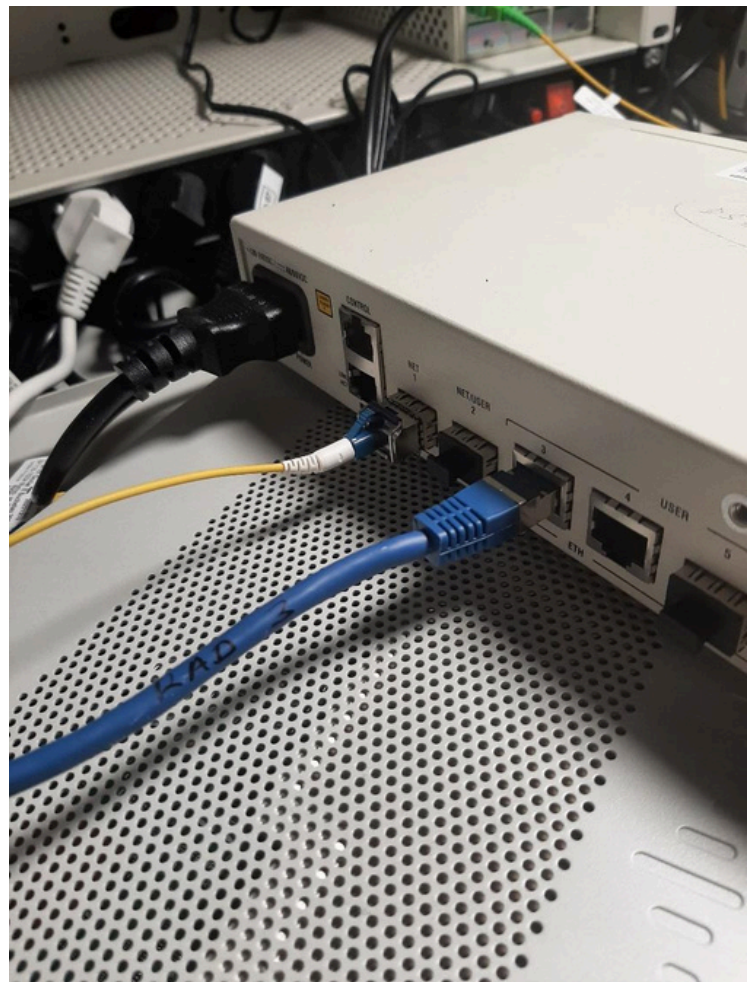
Ensuite, nous avons **pris en photo l'ensemble des équipements** ainsi que **chaque port RJ45 brassé**, toujours

dans l'objectif de **reproduire fidèlement la topologie actuelle** lors de l'installation dans la nouvelle baie.

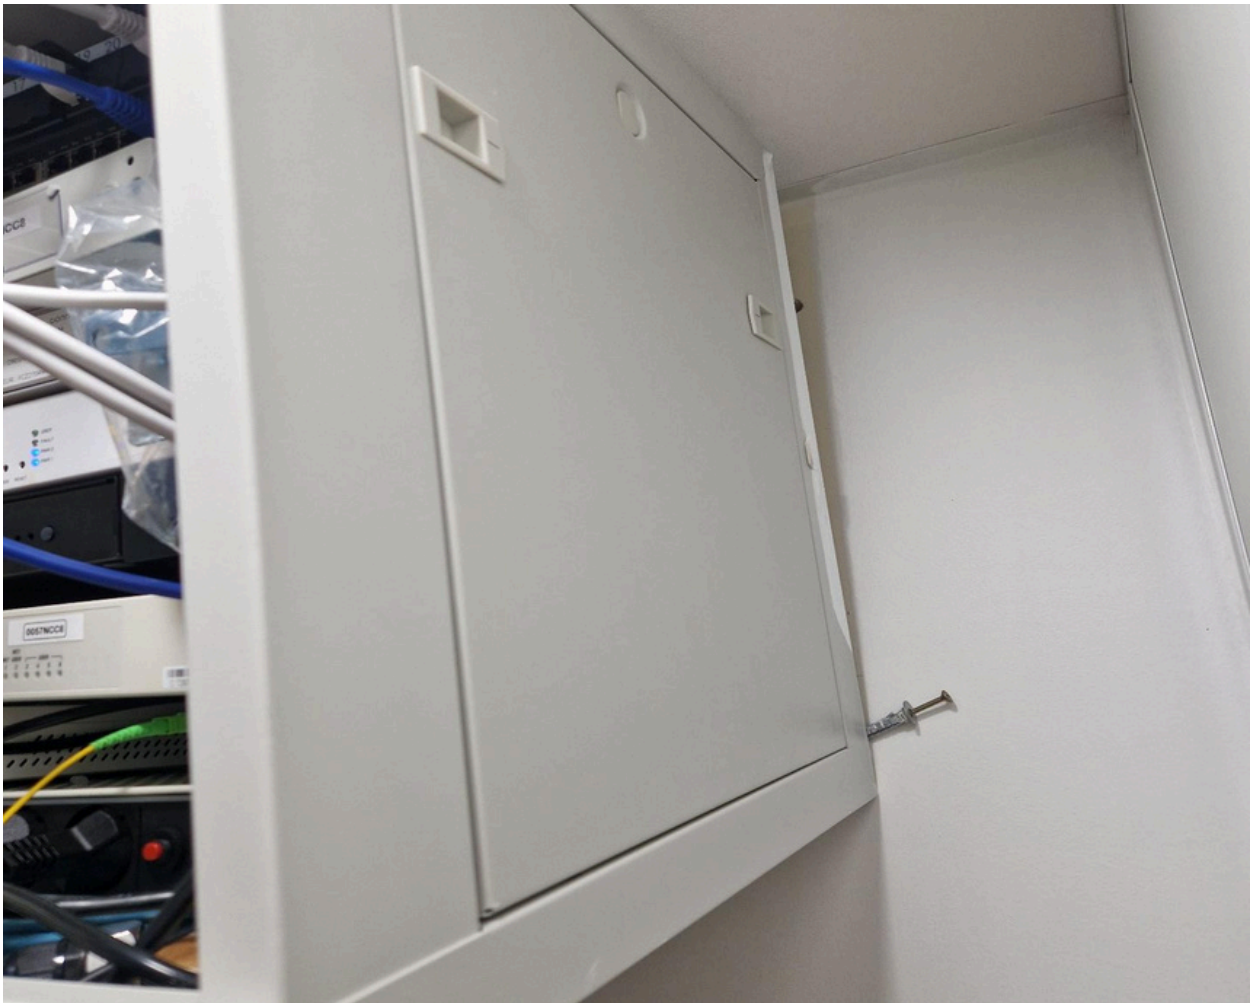
Nous avons ensuite retiré l'ancienne baie du mur, celle-ci étant instable et posée de manière temporaire sur des cartons, ce qui représentait un risque matériel important. Le démontage s'est fait avec précaution pour ne pas endommager les câbles ni les équipements.

Cette étape a permis de préparer un environnement propre et sécurisé pour l'installation de la nouvelle baie, dans laquelle nous avons ensuite reproduit la même organisation.

Nous avons donc ensuite procédé à **l'installation de la nouvelle baie**, fixée solidement au mur pour garantir sa stabilité et sa sécurité. Celle-ci a été montée à hauteur adéquate et dans un espace optimisé afin de faciliter l'accès aux équipements et au câblage. Cette étape a permis de repartir sur une base propre, stable et conforme aux bonnes pratiques réseau.

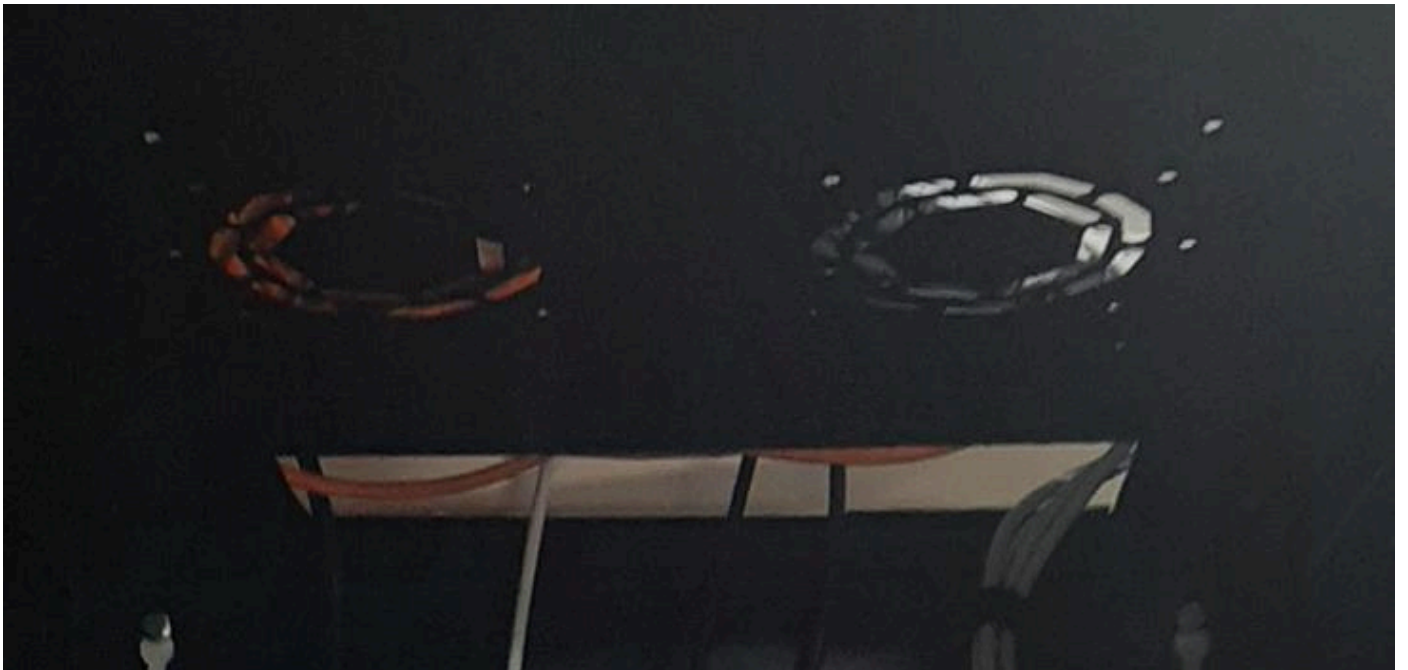
Tout d'abord, l'ouverture située sur la partie supérieure de la baie était trop étroite, ce qui empêchait le passage fluide des câbles réseau et la bonne insertion de certains équipements. Cette contrainte matérielle rendait le montage difficile et risquait d'endommager les connectiques. Pour corriger cela, mon collègue technicien a utilisé une meuleuse afin d'agrandir proprement cette ouverture. Grâce à cette modification, nous avons pu finaliser l'installation dans de bonnes conditions, avec un câblage sécurisé et plus accessible.

Pour résoudre le premier problème d'espace au niveau de la partie supérieure de la baie, mon collègue technicien professionnel a effectué une découpe propre sur la face supérieure de la baie, permettant ainsi d'agrandir l'ouverture. Cette intervention a été réalisée avec l'accord préalable du client Orisha et de notre hiérarchie. Grâce à cette modification, nous avons pu insérer tous les équipements sans contrainte, tout en assurant une installation propre, stable et conforme.

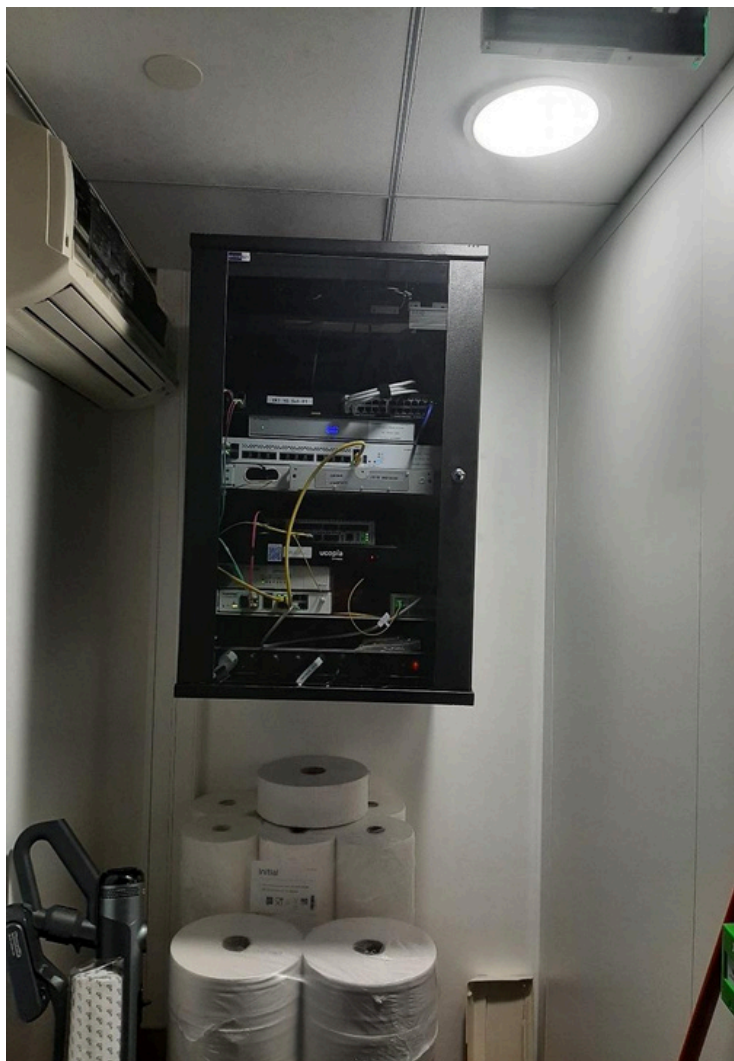
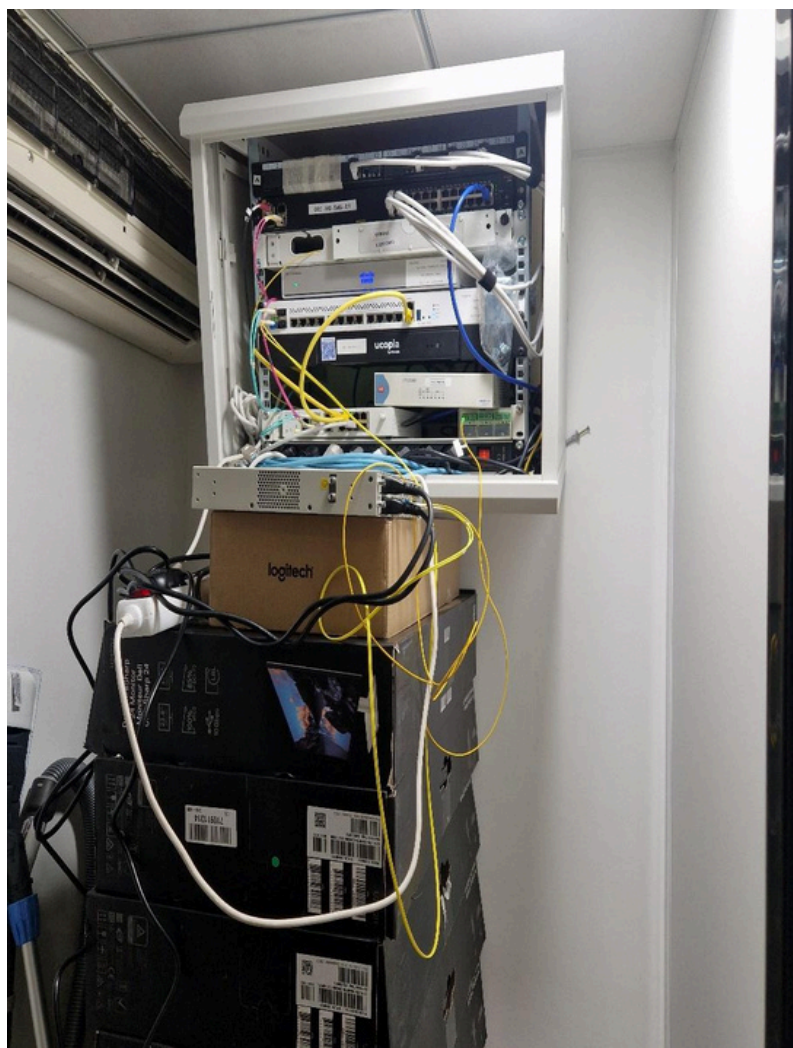
Grâce à cette intervention, la **nouvelle baie** a été installée de **manière propre, stable et conforme**, remplaçant une baie ancienne, instable et posée sur des cartons. Tous les équipements ont été replacés dans le **même ordre qu'à l'origine**, en respectant la topologie existante, ce qui a permis de **ne pas perturber l'organisation du réseau du client Orisha**.

L'intérieur de la baie est désormais clair, lisible et bien organisé, ce qui facilite le suivi, les futures interventions et le dépannage en cas d'incident.

Le bandeau optique a pu être raccordé proprement grâce à l'ajustement réalisé dans le faux plafond, garantissant la continuité de la connectivité fibre entre les équipements.
