INFORME TÉCNICO	Fecha emisión: 27-05-2023
		Emitido: Gustavo Zalazar
		Código: OT-23-508 S-23-521

Ciudad	Lugar	Fecha
BsAs (E. Echeverría)	Planta Avedis	27/5/2023

TAREAS REALIZADAS
MOTIVO: REVISION DE VALVULAS W10/W8/W7, UNIONES DOBLE DE CANERIA DE VENTEO VALVULA V13 Y CIERRE DE BRIDAS CIEGAS DE CARGA E1 Y E2.

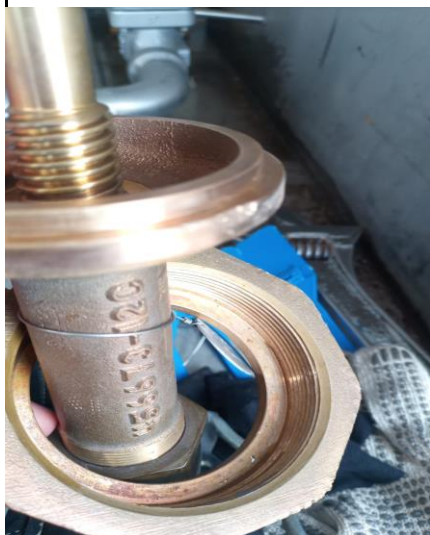
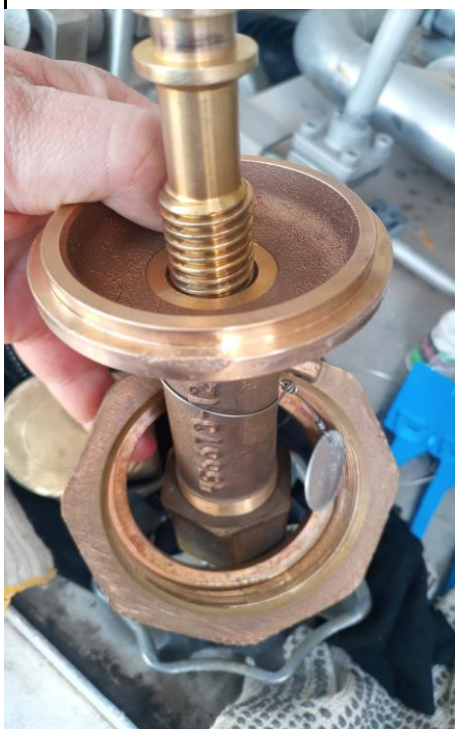
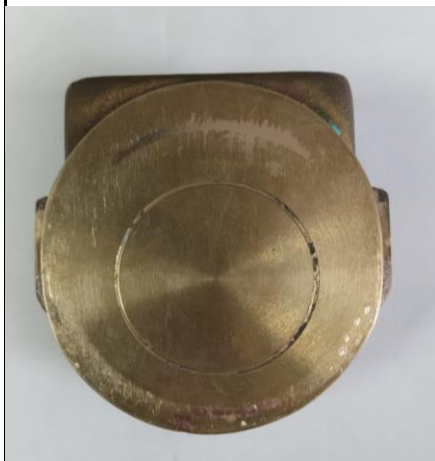
Se revisa valvula **W10** por posibles anomalías y solo se encuentra que el obturador tiene marca cuando apoya en el asiento de valvula que es lo normal por el uso cotidiano como se ve abajo.

W7 Se desarma para su revision y no tiene ninguna anomalia salvo en el asiento del bonete que se observa un pequeño golpe que no influye en su funcionamiento. En el prensa del bonete solo se requería ajuste mínimo. Se rectifica el desperfecto en asiento y se vuelve armar toda la válvula.

Se cambia obturador por uno nuevo al igual que las junta del asiento del bonete

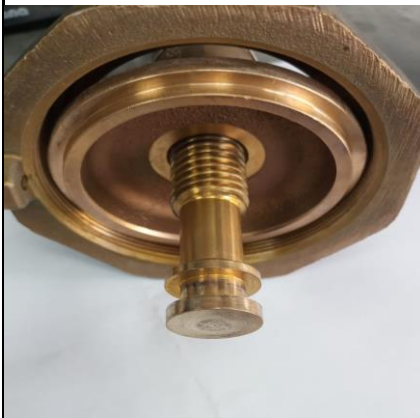
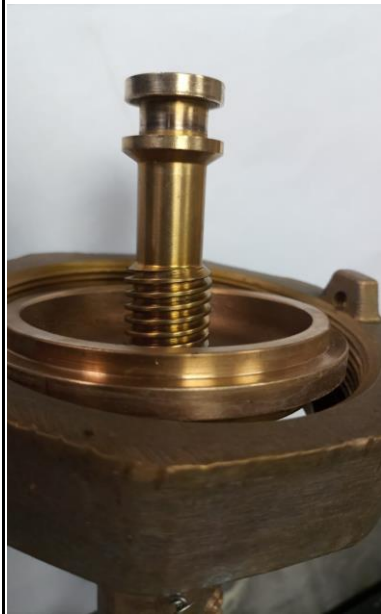
W8 - W11: Se desarmaron en su totalidad y no presentaron anomalia alguna los asientos estaban bien al igual que los prensas se vuelve armar todo.

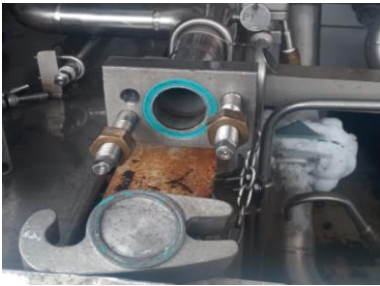
COTORRA E1

Se revisan las cotorras E1 y E2 y no se encuentran fallas en las mismas.

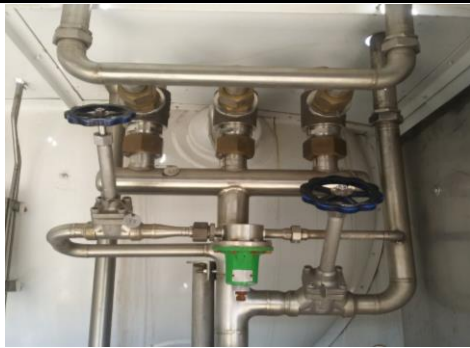
Cuadro de venteo- V.5 : se ajustan las entre roscas de todo el cuadro algunas estaban flojas. Se revisa valvula V13 al igual que la valvula viajera y no presentaron anomalia alguna.
