Pág: 1 de 3	CODIGO 23-5154
	INFORME DE FALLA EN PROTECCION GRAL TALLER MECANICO	
Emitió: Serrate Christian	Reviso: Jeremias Carlon	Emisión: 14-07-2023

Ciudad	Lugar	Fecha
Buenos Aires	Planta Avedis	05-07-2023

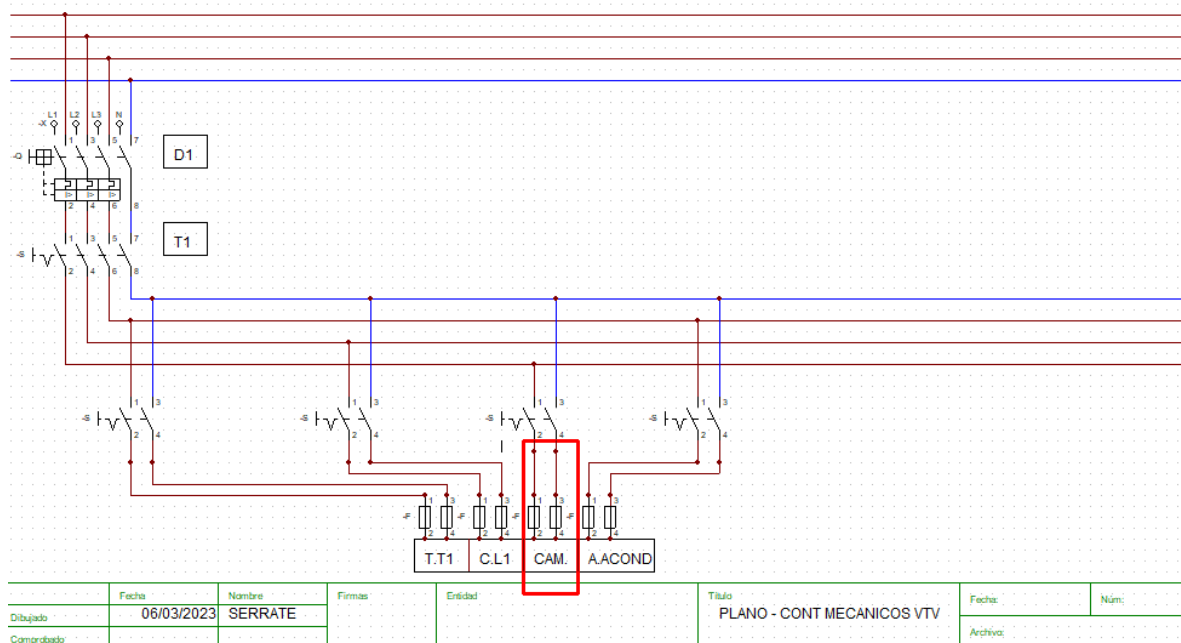
Al realizar esta tarea se observa que la empresa vuelve a alterar los cables del tablero eléctrico dejando cables desconectados del punto de conexión térmica III – CAMARAS – borneras (8-9) en forma reiterada.

- Existió manipulación en tableros sin supervisión eléctrica
- Se produjo riesgo eléctrico por maniobras de terceros y en ambiente de taller mecánico
- Se procede al bloqueo del tablero mediante precintos de seguridad para personas no autorizadas.
- Se observó desatención a del tercero a la hora de operar el tablero electrico ya que existía un punto de conexión como lo indica la imagen 1.

Como recomendación, sería útil informar en forma previa para que el personal técnico pueda organizarse y colaborar en el momento de asistir a un tercero, o quizás dejar el área en donde se realizara una tarea preparada.
