Pág: 1 de 6	CODIGO II-23-47
	Falle en C04_C108	
Emitió: Ing. J. Carlon	Revisó: -	Emisión: 15/9

<i>Ciudad</i>	<i>Hospital / Clínica</i>	<i>Fecha</i>
Quilmes, Buenos Aires	Clínica del Niño	-

• **Introducción**

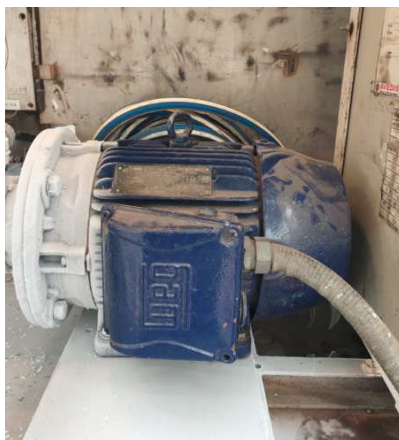
Imagen 1

La pérdida continuo a tal modo que más de 1/3 del motor eléctrico se encontraban congelados (como se observa en la imagen 1 , además del piso de la cabina criogénica.

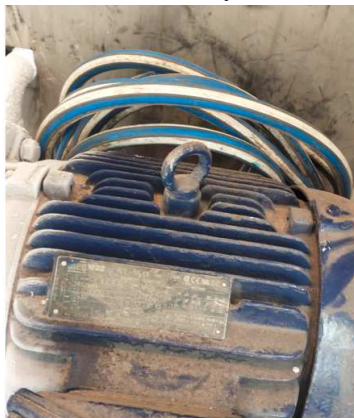
Imagen 2

Transcurridos unos minutos el motor del equipo de bombeo explota, generando una llama saliente del motor hacia la bomba, deflactando y generando un foco de llama en una manguera que se encontraba por detrás del motor_ Imagen 2.

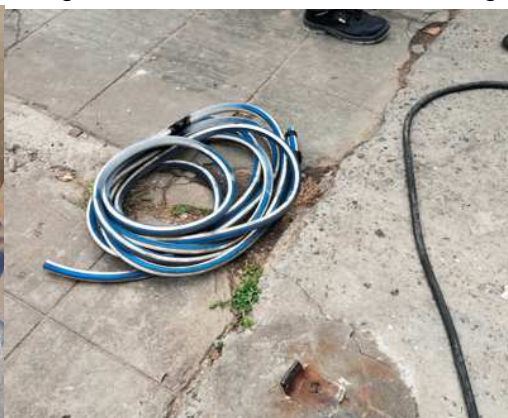
Imagen 3

Los choferes anulan la maniobra y retiran la manguera de la zona de la cabina. Imagen 3.

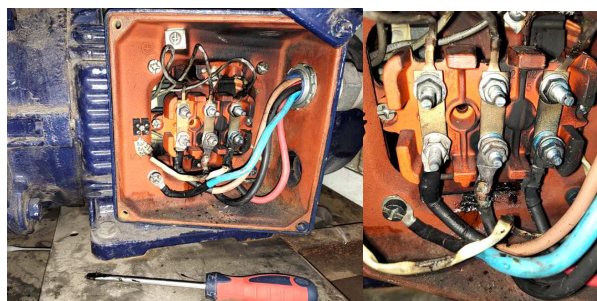
Imagen 4

1. Al desmontar la tapa de las bornas eléctricas, se visualiza el borne central de la conexión de cometa al motor, dañado térmicamente.

Como se visualiza en la Imagen 4, el borne central se degradó térmicamente, generando un posible punto de ignición.

- El motor al estar en funcionamiento, es factible que uno de los bornes haya tenido un punto incandescente, lo cual fue el punto de ignición.
- Al generarse la explosión interna, la onda expansiva expulsión los remanente s del retén de punta en forma incandescente, lo cual genero el encendido de la manguera.

- Es requerido que toda la bomba cuente con un deflector para que si existe perdida por el eje no indica directamente sobre el retén de punta.
- Si existe perdida tan grosera que 1/3 del motor eléctrico está congelado, la maniobra debe ser interrumpida y no llevada a cabo hasta que el equipo será reparado.
- Los elementos deben ser guardados donde corresponden, las mangueras de riego van en las bauleras.
- La grasa utilizada para lubricación de rodamientos no es apta oxígeno, ya que no cuenta con las propiedades adecuadas para el régimen de rotación que utilizamos. Hay que tener en cuenta que3 esto es un punto crítico que hoy no fue
- Hay que realizar un control más exhaustivo de los bobinados por si existen desbalances de consumos, lo cual conlleva a un aumento de temperatura en el borne.

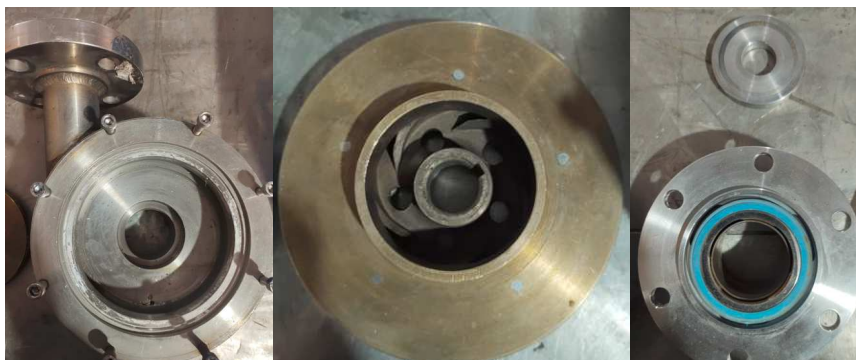
Imagen 5

- Al desmontar la voluta y la turbina, no se visualiza ninguna anomalía. Imagen 5, vista interior.

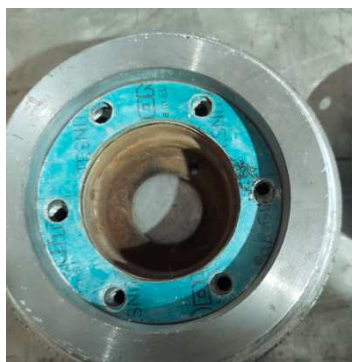
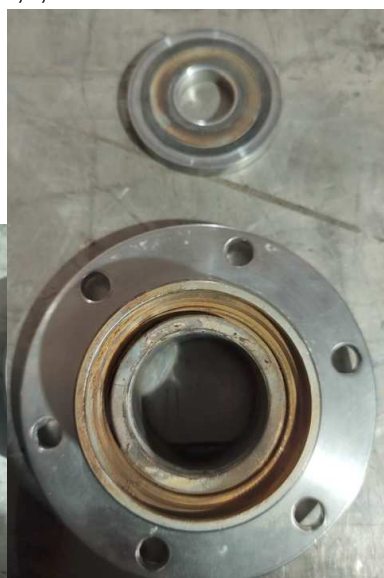
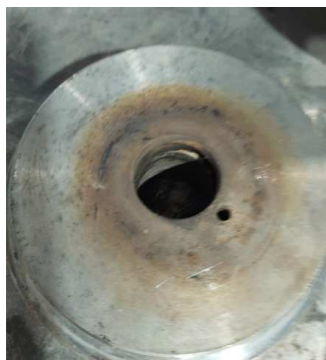
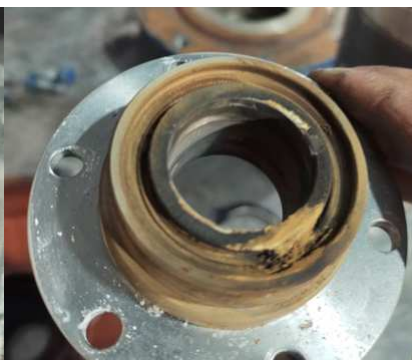
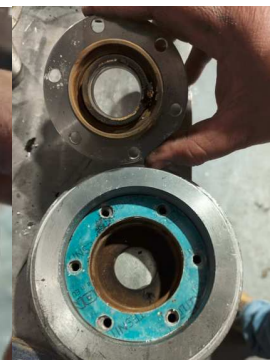
- AL demontar el sello , se visualiza que la llama quedo bloqueada entre el sello dinamico y el sello estatico, se visualiza en Imagen 6,7,8,9,10.

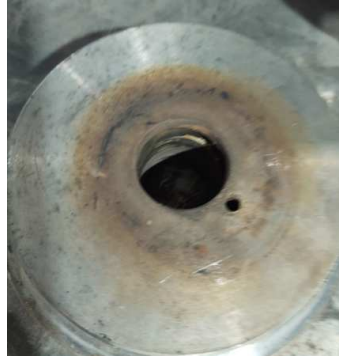
Imagen 11

- En el respaldo de la voluta , zona donde se monta el sello, se observa el impacto de la llama. Imagen 11.

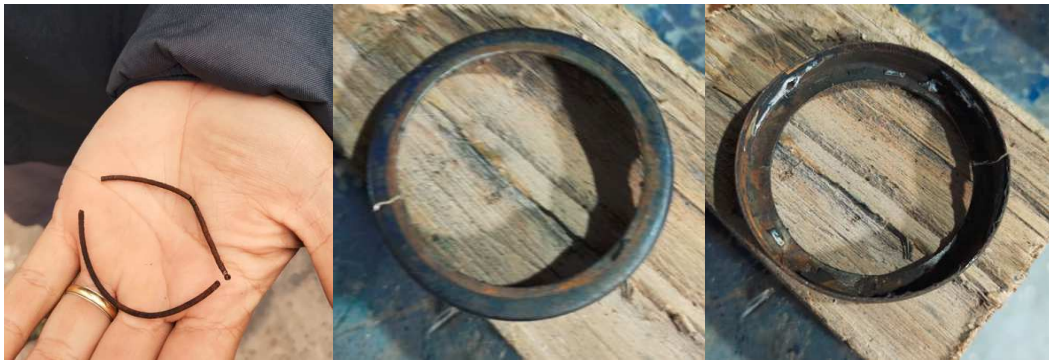
Imágenes 12

- Al arrancar el desarme , se visualiza el reten de punta totalmente degradado, Imagen 12, ademas que el dia del accidente , se encontro en el la zona del evento , el resorte de memoria del reten que fue proyectado.

- Al existir una gran perdida por el eje de la bomba, degradado el retén de punta,
- Al ser expuesto el interior del motor, es notorio que algún remanente de oxigeno ingreso al intersticio del rotor y estator, lo cual llevo a sobre oxigenar el volumen interno.

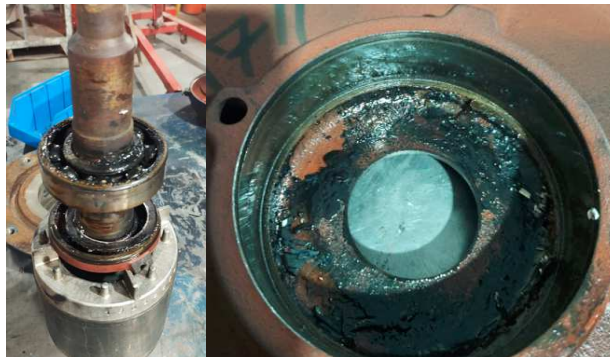
Imagen 13

En la imagen 13 , se observe el Rodamiento de punta y sus elementos de montaje , degradados

termicamente, ademas se visualiza la grasa propia del rodameinto y el blindaje que se desprendio.

- La onda explosiva al circular por la grasa de lubricación del rodamiento de punta, no genero mayor degradación, ya que la grasa se encontraba por debajo de la temperatura de combustión.

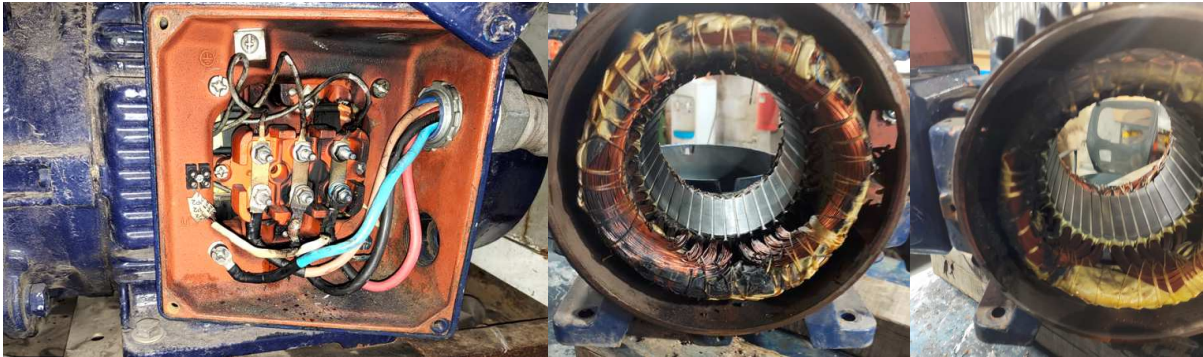
Imagen 14

En la imagen 14 se visualiza la carcasa de conexión eléctrica, y los extremos del estator, donde se visualiza hollín producto de un foco de explosión.
