Jueves 23 de febrero de 2023

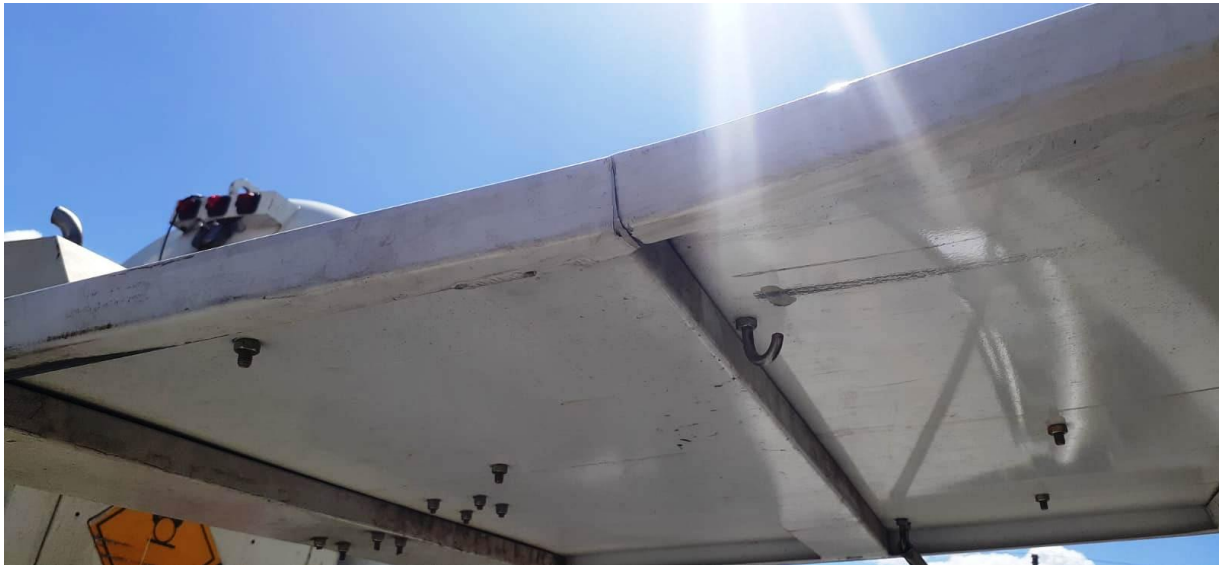
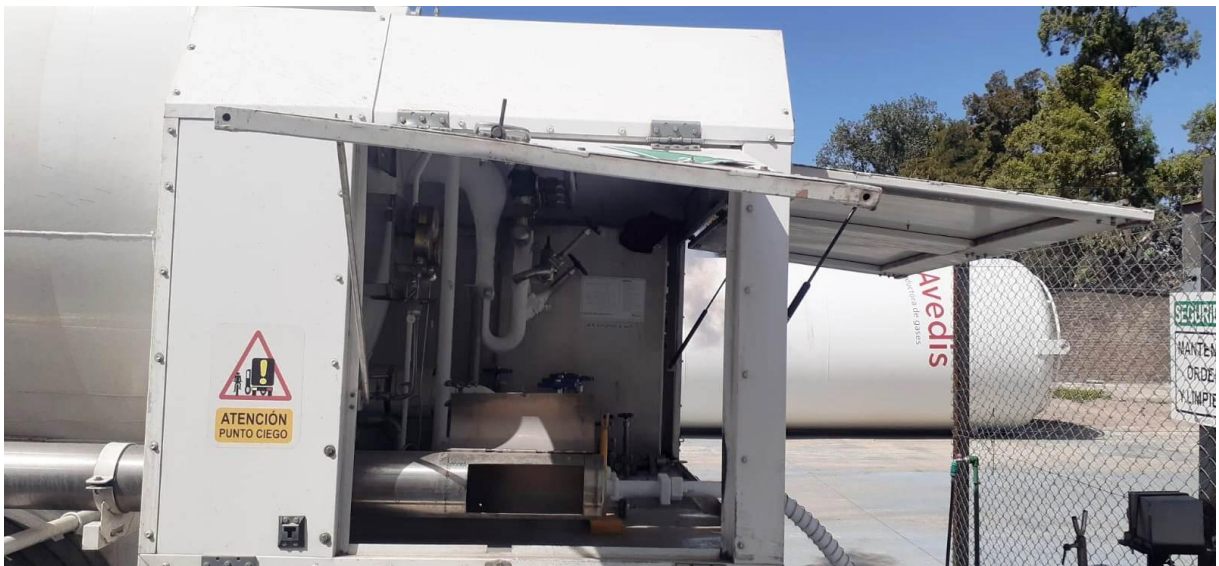
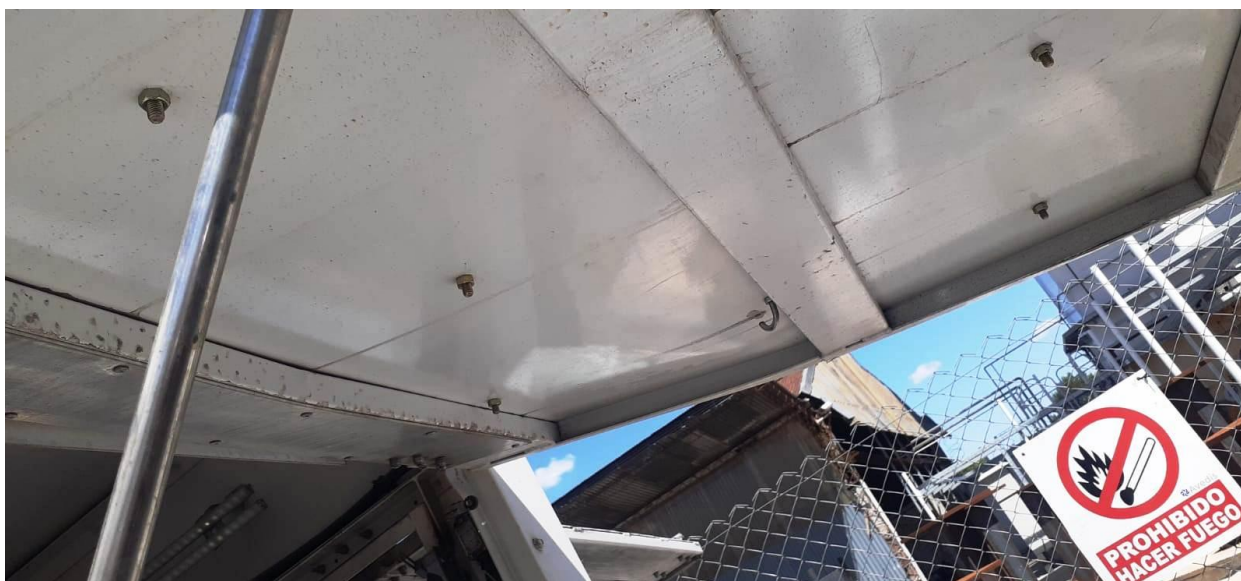
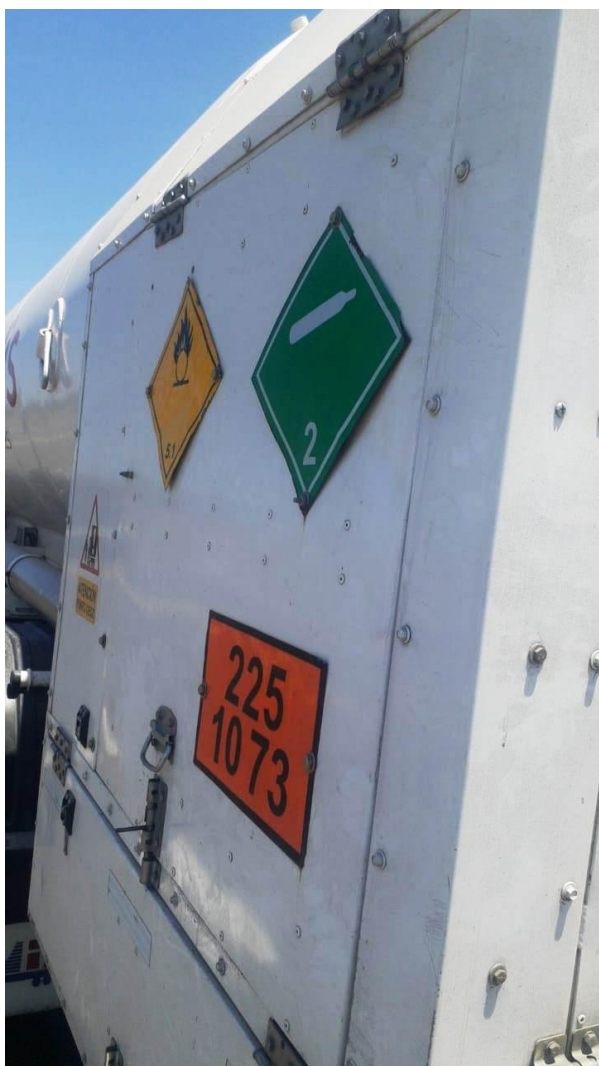
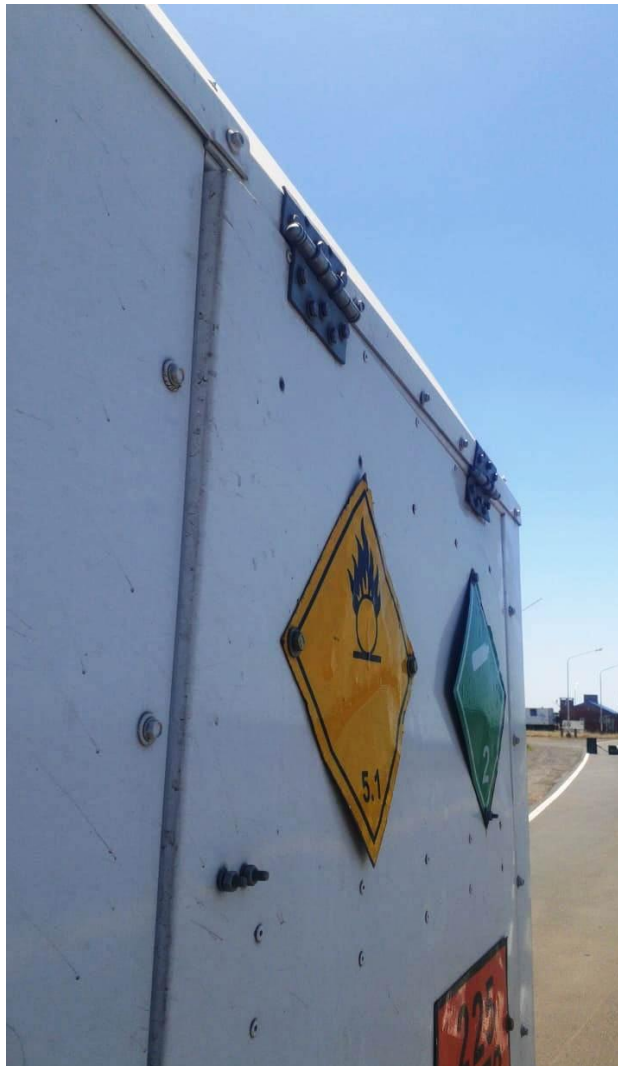
El día lunes 6 de febrero de 2023 el chofer **Estigarribia Héctor** al abrir la tapa lateral trasera lado del chofer donde esta guarda manguera de la **cisternas 102**, (observa que la tapa esta golpeada, doblada y rota se ajunta fotos.

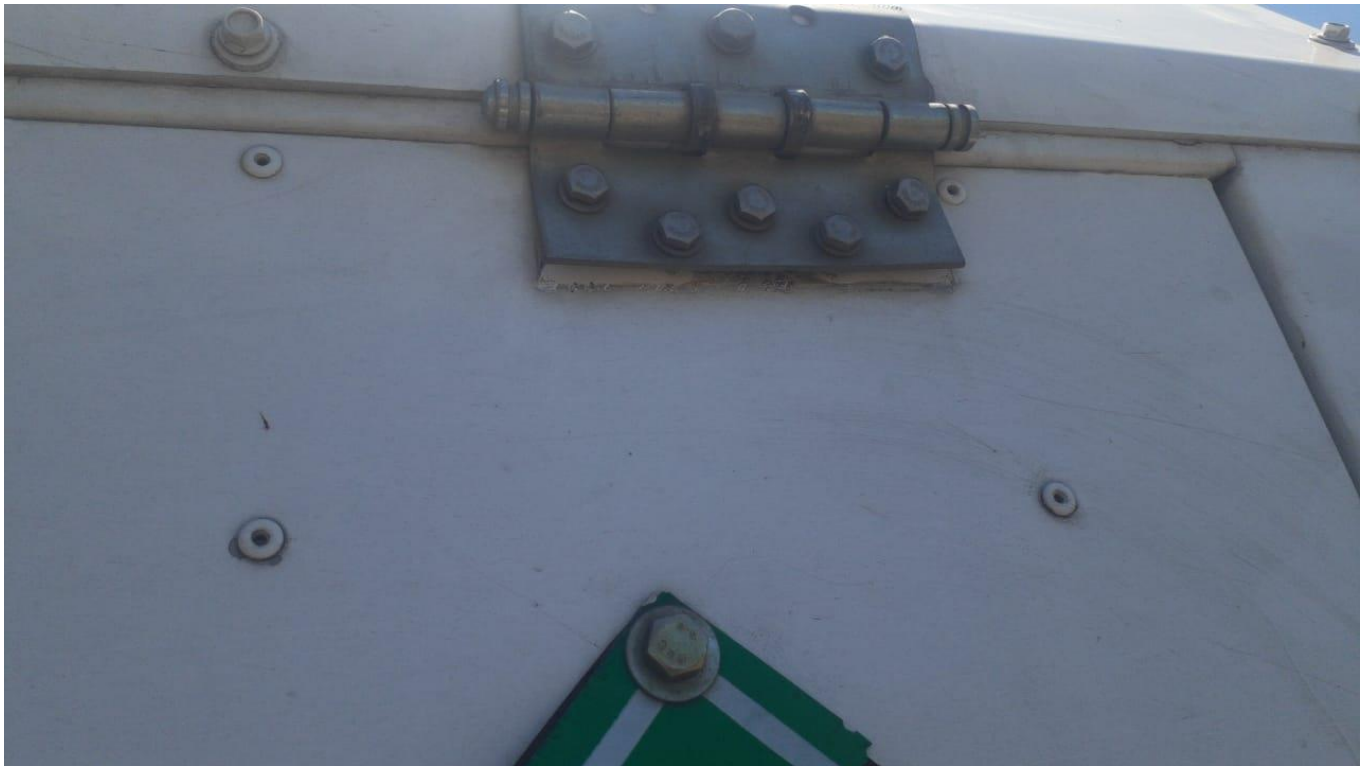
Revisando las cámaras se observa que la C-108 entrando marcha atrás impacta del lado derecho (**lado del acompañante**), contra la tapa que se encontraba abierta de la C-102.
