El día viernes 10 de febrero de 2023

Sector: frente sobre camino de cintura

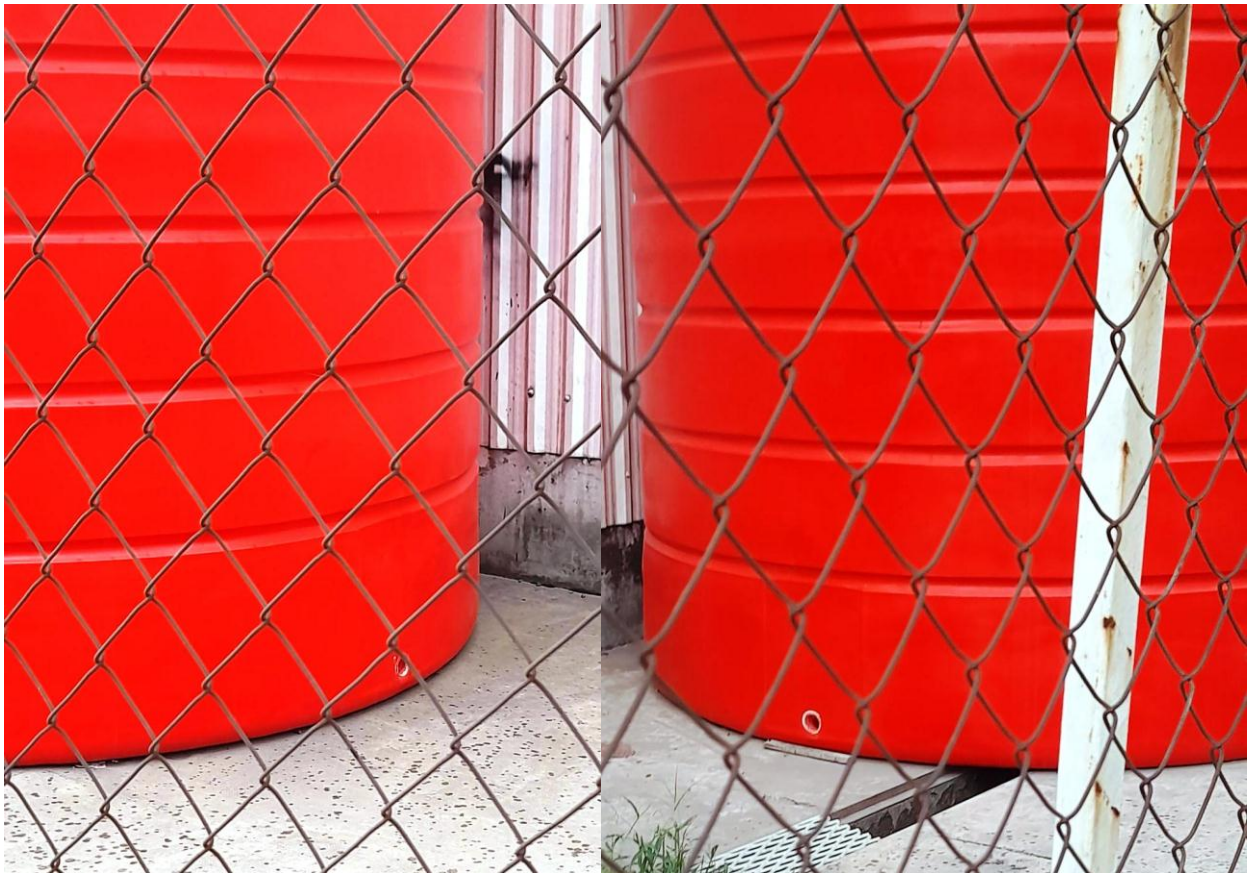
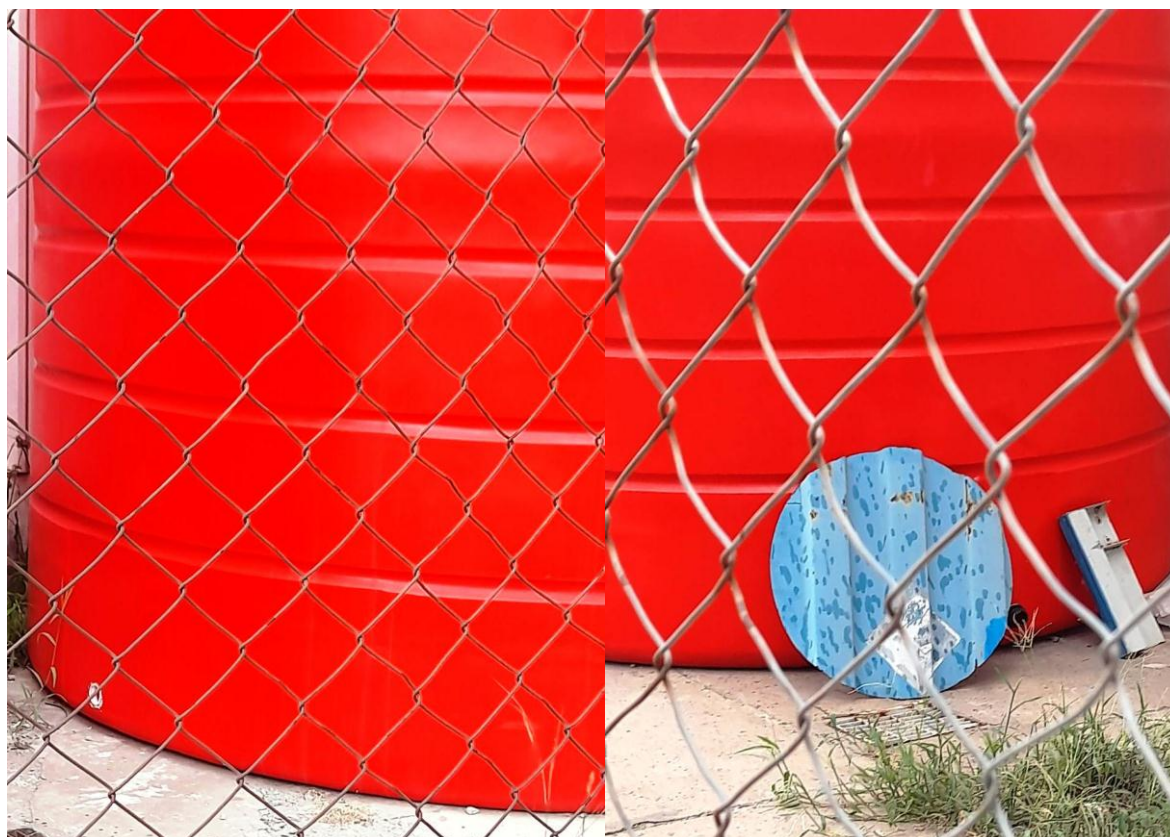
El viernes a la tarde, el ingeniero jeremías carlón haciendo una recorrida técnica con personal de aguas-service, observa que se encuentra los tanque de red de encendió sin sus válvulas de purga de 21. Y encuentra el tejido desprendido en la parte del container.

Como se ven en las fotos los tanques sin sus válvulas de purga.

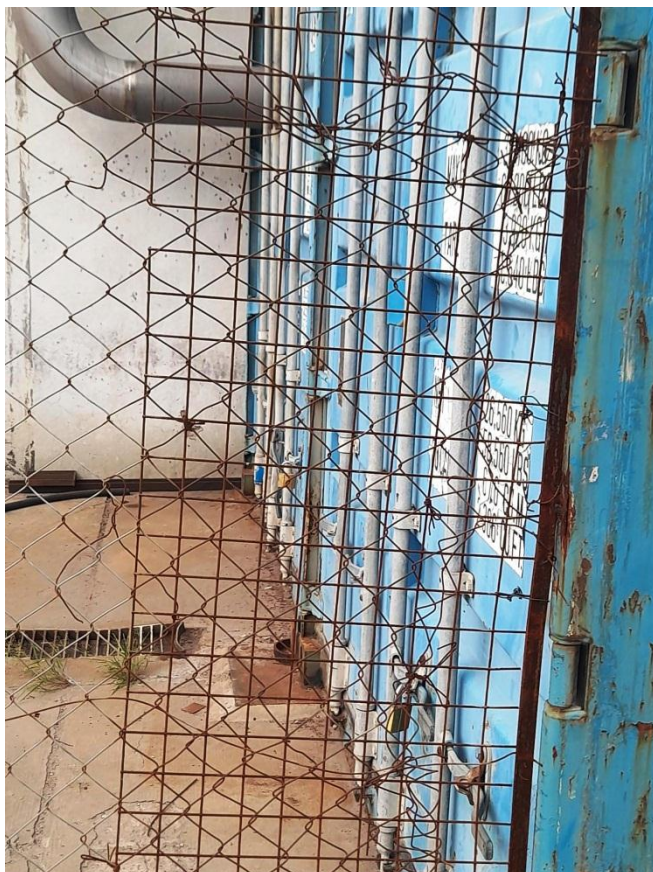
El tejido reparado.

Se realiza reparación del tejido bajo OT 23-87 y se está buscando en las cámaras si se llega a visualizar algo.
