Jueves 4 de mayo de 2023

El día ya indicado Hs 12:36 el señor **Sergio Ledo** encuentra el cable de alimentación de bomba de la C-102 doblado en forma de gancho como se ve en la foto inmediatamente llama a calidad para que vea junto con él.

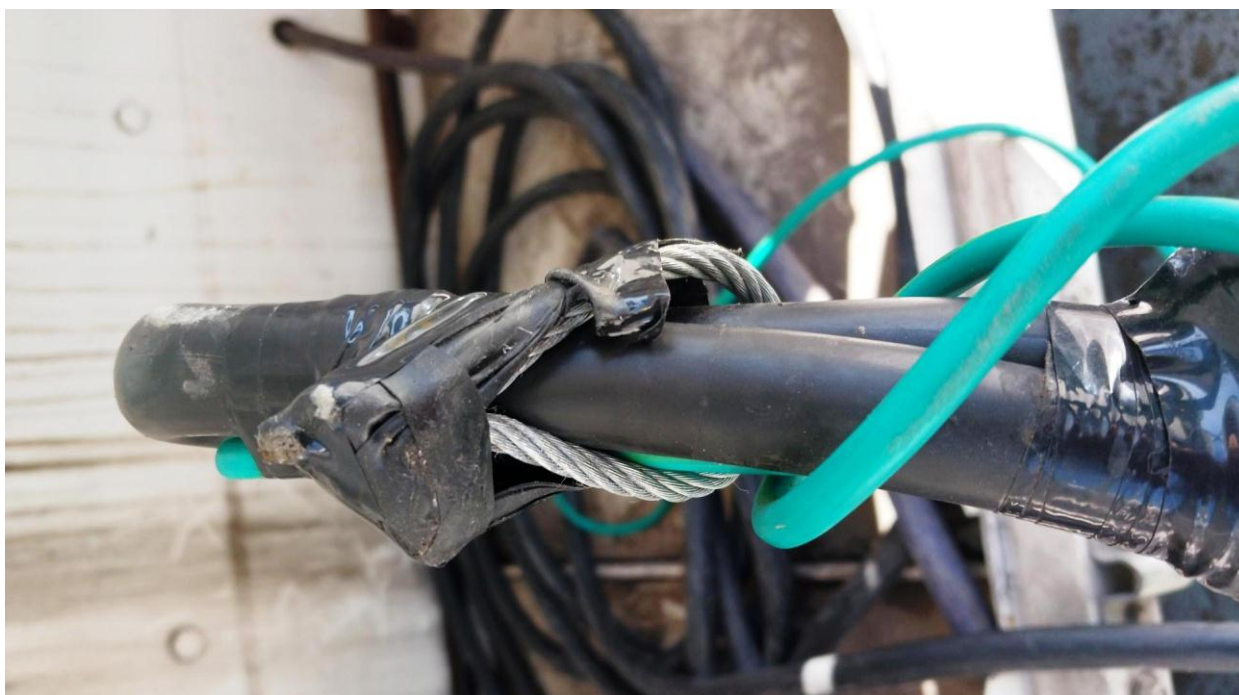
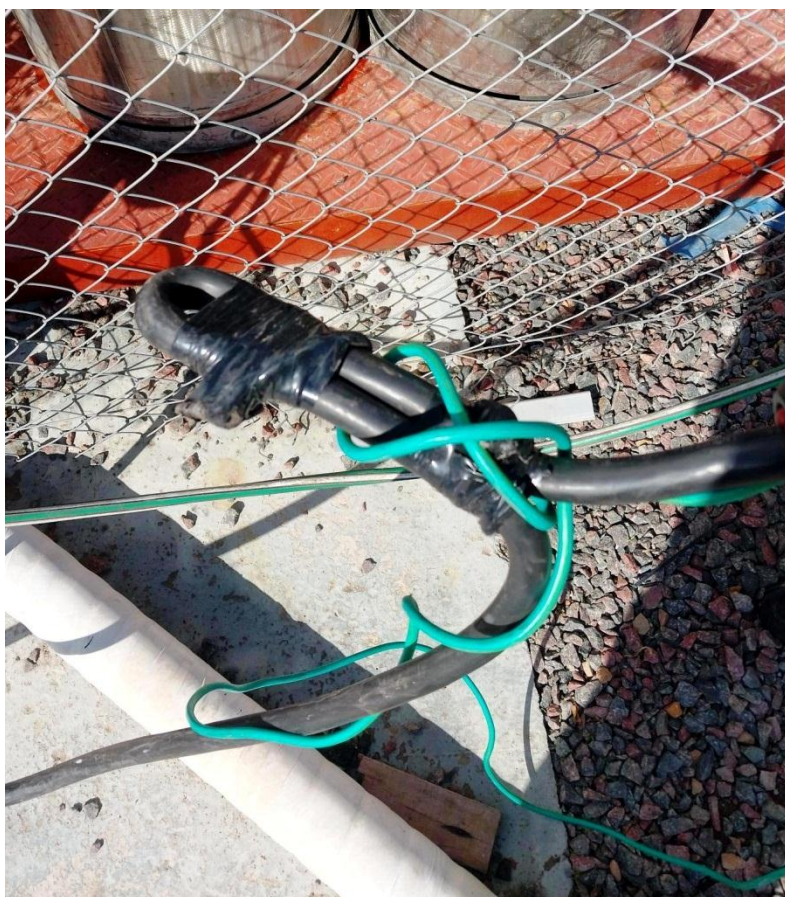
El cable se encontraba doblado del lado del steck, tenida 2 chicotes de acero puesto con una abrazadera y recubierto con cinta aisladora, agarrando también el cable de masa como se ve en la segunda foto.

Este doble estaba hecho para que los choferes no tiren del cable y a si no rompan el steck.

La reparación del cable se encontraba a cargo del electricista **Ivan Martínez**.

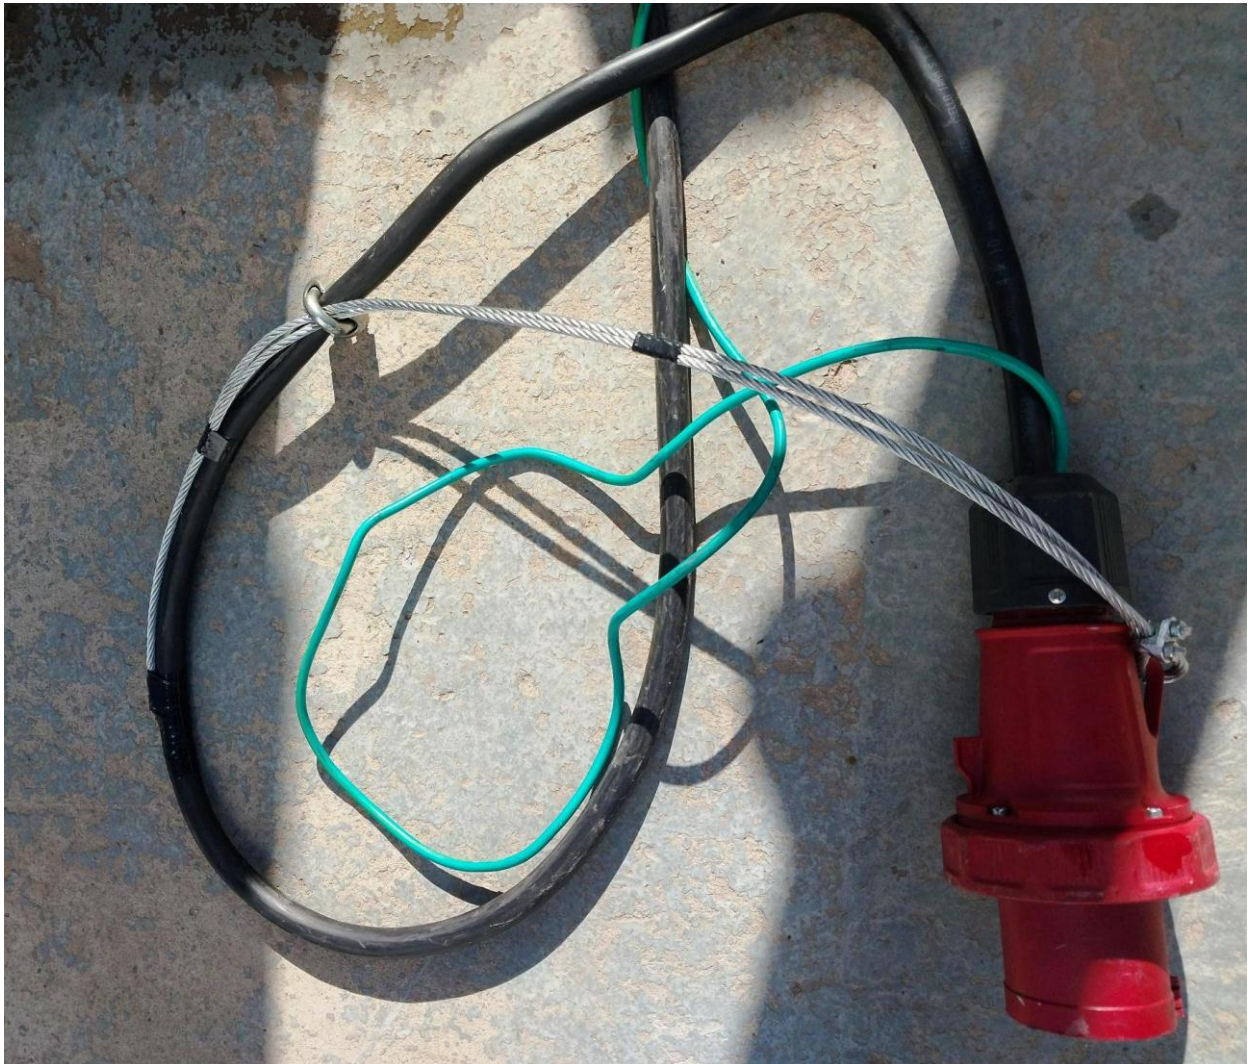
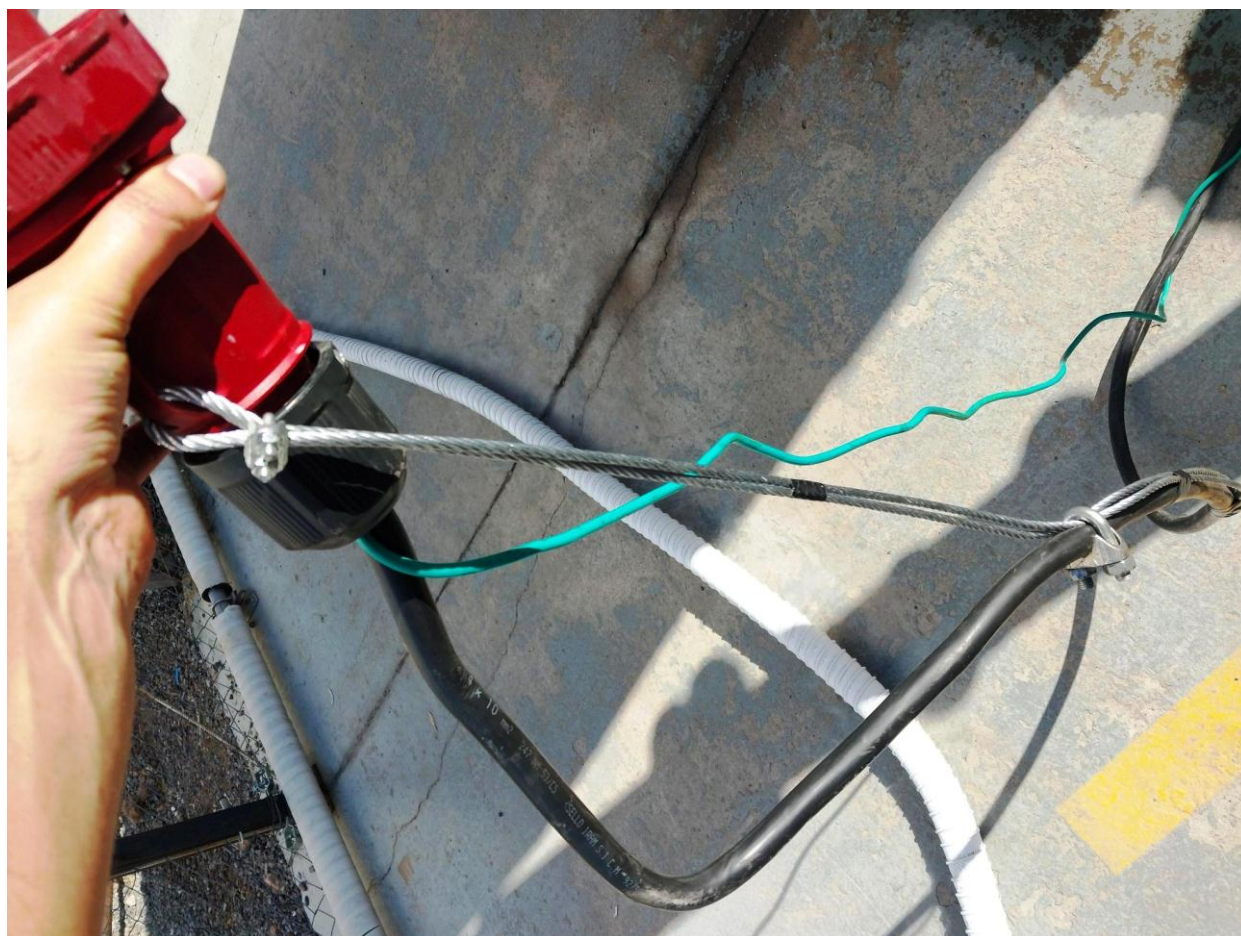
Se manda a los técnico a ver el cable y no tenía nada malo, no sufrió ningún daño de ningún índole, solo tenía ese doble en forma de gancho.

Se le hace la reparación fue **supervisada por Cristian Serrate y ejecutada por Ivan Martínez**. Acomodando mejor el cable de acero como se ve en la foto y dando su conformidad el ingeniero Jeremía Carlon.
