<i>Grupa Ćwicz.</i> <b>3</b>	<i>Grupa Lab.</i> <b>5</b>	<i>Zespół</i> <b>1</b>	<i>Data wykonania</i> <b>26.10.2006</b>	<i>Data odbioru</i>
<i>Numer Ćwiczenia</i> <b>I</b>	<i>Temat Ćwiczenia</i> <b>Warstwa Fizyczna Ethernet</b>			
<i>Imiona i Nazwiska</i> <b>Oboza Jakub, Ormicki Dariusz</b>				<i>Ocena</i>

Ćwiczenie polegało na zbadaniu odległości przewodu sieciowego łączącego komputer ze switchem oraz standardów jakie to połączenie spełnia.

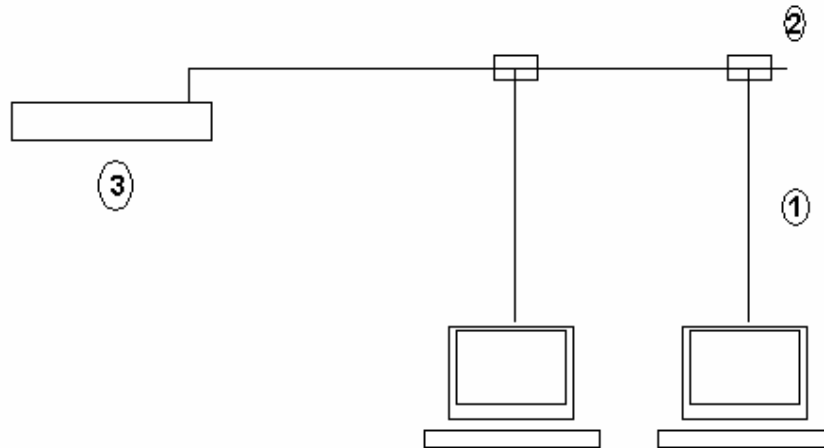
Na stanowisku 12 urządzenie wykryło że standardy 1000Base-T oraz VIP i Telco nie są spełnione ponieważ żyła numer 5 przewodu jest niesprawna. Po sprawdzeniu osobno przewodu przy Switchu oraz przy gniazdu nasz zespół doszedł do wniosku ,że problem musi

leżeć po stronie gniazdka przy stanowisku. Na stanowisku numer 11 ponownie pojawił się problem z parą 4-5. Po przebadaniu kabla przy stanowisku(1) i Switchu (3) stwierdziliśmy, że tutaj też wina leży po stronie(2) przewodu między gniazdkiem a switchem.
