DATOS GENERALES							
INFORMACION COMPAÑÍA				DATOS DEL MONTACARGAS			
Cliente: LOGIRAN S.A - RANSA CD1		Dirección: KM 22 1/2 VIA A DAULE		Marca: JUNGHEINRICH			
				Modelo: MC521 ERE 120-98181738			
				Serie: 98181738			
Responsable: David Carrasco		Cargo: RESPONSABLE ASIGNADO		Horómetro: 1010,00			
				Año de Fabricación: 2018			
				Datos		BATERIA	
						CARGADOR	
Ciudad: Guayaquil		Fecha: 07/10/2022		Actividad: Mantenimiento Correctivo de Montacargas			
				Marca: JUNGHEINRICH		JUNGHEINRICH	
				Modelo: 24v20zs250		slt100	
				Serie: 1		1	
Estado Inicial del Equipo:		¿Lo ejecuta?		Voltaje: 24,00		Densidad: -	
OPERATIVO		Siempre X		Amperaje: 250,00		1,00	
Fuente de Energía:		¿Existe evidencia de la revisión diaria del equipo montacarga? (Elaboración del CHECK LIST)		Dimensiones: 1,00 / 1,00 / 1,00		-	
ELECTRICO		Nunca		Tiempo Duración Bateria: 8		-

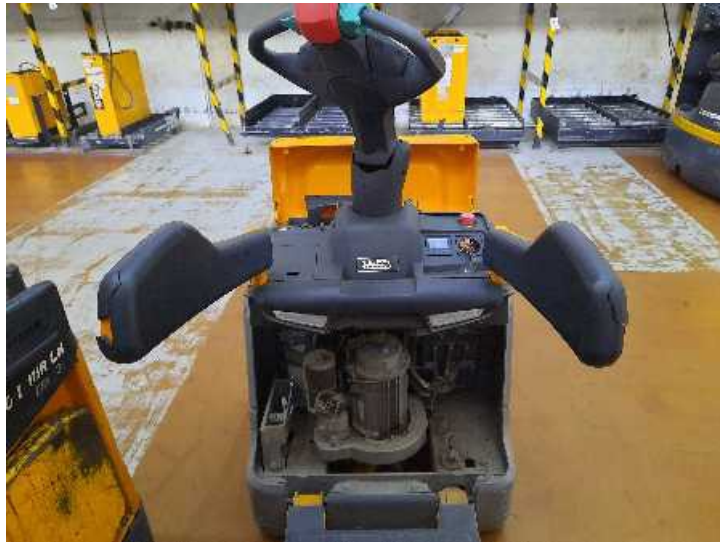
DESCRIPCIÓN DE LA FALLA
brazo lateral lado izquierdo doblado. debido a golpe del mismo con algun objeto.

OBSERVACIONES
equipo presenta golpe en el brazo lateral lado izquierdo debido doblandolo hacia afuera y dañando acolchado. esto debido a mala maniobra de operación

INSUMOS Y REPUESTOS SUGERIDOS			
Descripción	Cantidad	Descripción	Cantidad
cobro de repuestos al cliente	1,00	cobro de repuestos al cliente	1,00
ACOLCHADO RE ACOLCHADO RE	1,00	ACOLCHADO LI ACOLCHADO LI	1,00
ARBOL ARBOL	1,00	ARBOL ARBOL	1,00
