My Report

My Customer

26/08/2025

Lenght Measurements Table 1

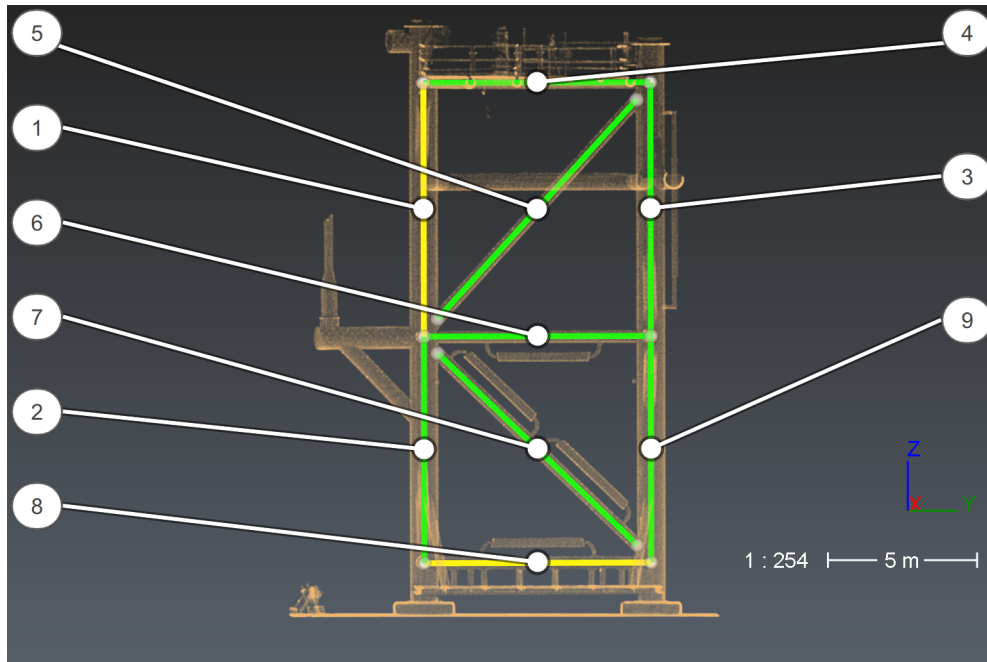
id	name	actual	Tol-	Tol+	nominal	deviation	Comment
1	L1_2	8.518	-0.020	0.020	8.500	0.018	Warning
2	L2_3	7.605	-0.020	0.020	7.600	0.005	Pass
3	L4_5	8.509	-0.020	0.020	8.500	0.009	Pass
4	L1_4	7.608	-0.020	0.020	7.600	0.008	Pass
5	L8_10	9.931	-0.020	0.020	9.930	0.001	Pass
6	L2_5	7.610	-0.020	0.020	7.600	0.010	Pass
7	L7_9	9.298	-0.020	0.020	9.300	-0.002	Pass
8	L3_6	7.611	-0.020	0.020	7.600	0.011	Warning
9	L5_6	7.602	-0.020	0.020	7.600	0.002	Pass

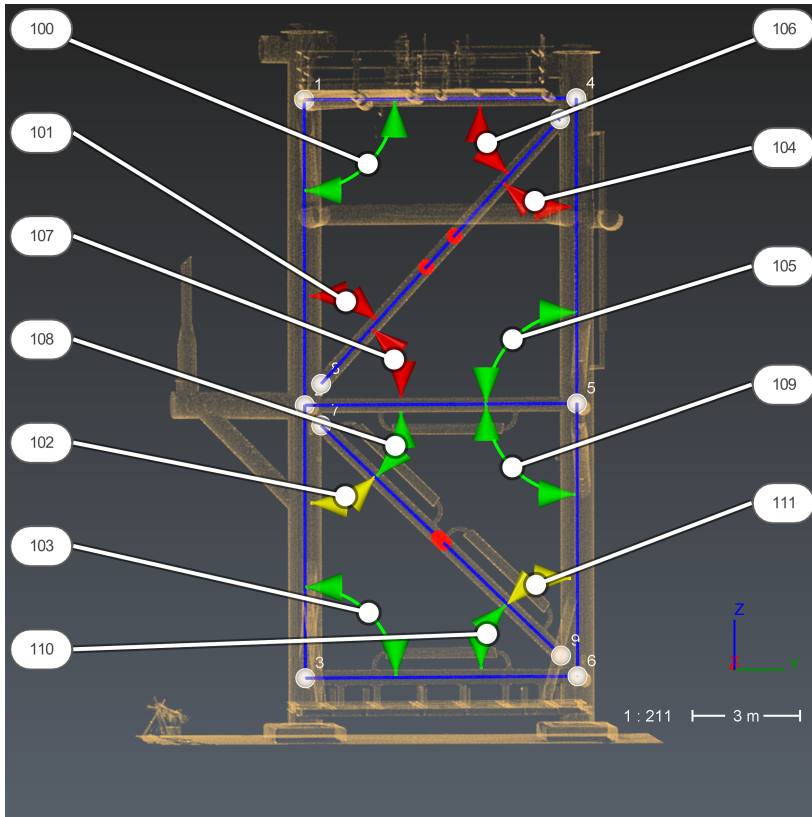
id	name	actual	Tol-	Tol+	nominal	deviation	Comment
100	A_L1_2_Line_L1_4_Line	89.972	-2.000	2.000	90.000	-0.028	Pass
101	A_L1_2_Line_L8_10_Line	42.338	-2.000	2.000	45.000	-2.662	Error
102	A_L2_3_Line_L7_9_Line	46.031	-2.000	2.000	45.000	1.031	Warning
103	A_L2_3_Line_L3_6_Line	89.940	-2.000	2.000	90.000	-0.060	Pass
104	A_L4_5_Line_L8_10_Line	42.349	-2.000	2.000	45.000	-2.651	Error
105	A_L4_5_Line_L2_5_Line	89.973	-2.000	2.000	90.000	-0.027	Pass
106	A_L1_4_Line_L8_10_Line	47.690	-2.000	2.000	90.000	-42.310	Error
107	A_L8_10_Line_L2_5_Line	47.624	-2.000	2.000	45.000	2.624	Error
108	A_L2_5_Line_L7_9_Line	44.008	-2.000	2.000	45.000	-0.992	Pass
109	A_L2_5_Line_L5_6_Line	89.973	-2.000	2.000	90.000	-0.027	Pass
110	A_L7_9_Line_L3_6_Line	44.029	-2.000	2.000	45.000	-0.971	Pass
111	A_L7_9_Line_L5_6_Line	46.019	-2.000	2.000	45.000	1.019	Warning

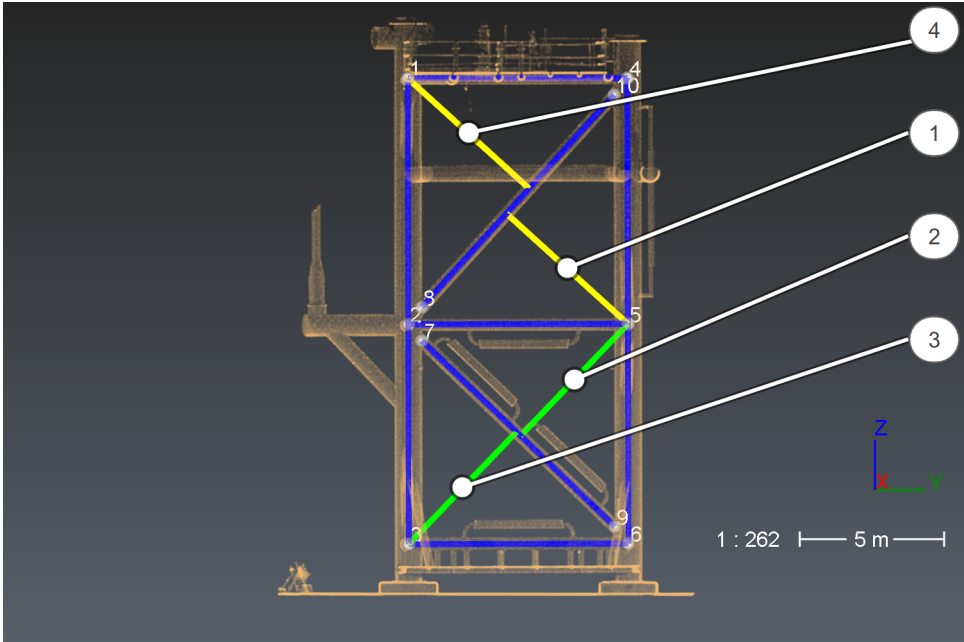
id	name	actual	Tol-	Tol+	nominal	deviation	Comment
1	Perp_Sphere 5_L8_10_Line	5.681	-0.500	0.500	5.800	-0.119	Warning
2	Perp_Sphere 5_L7_9_Line	5.373	-0.500	0.500	5.370	0.003	Good
3	Perp_Sphere 3_L7_9_Line	5.388	-0.500	0.500	5.370	0.018	Good
4	Perp_Sphere 1_L8_10_Line	5.678	-0.500	0.500	5.800	-0.122	Warning
