**1. DESCRIZIONE DELLA NON CONFORMITÀ**

Commessa n°:03986

Articolo (codice descrizione):9545005017

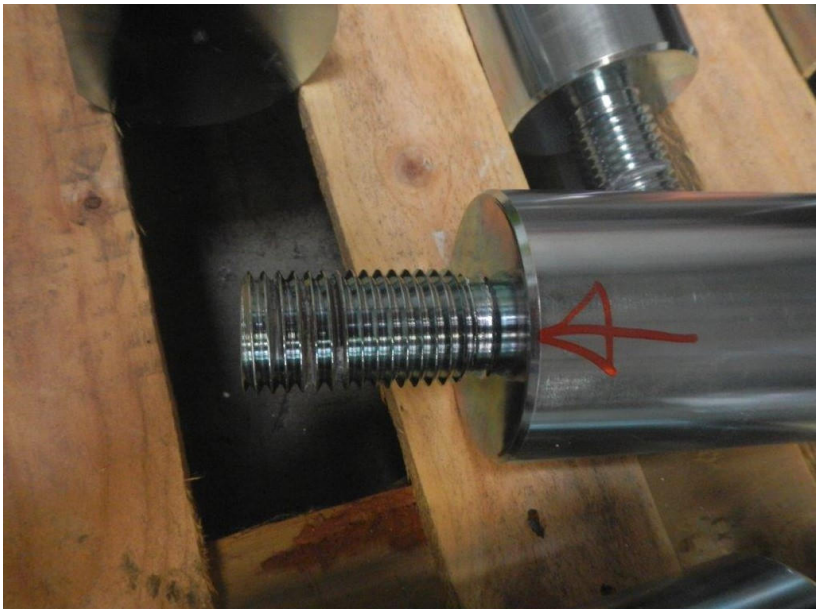
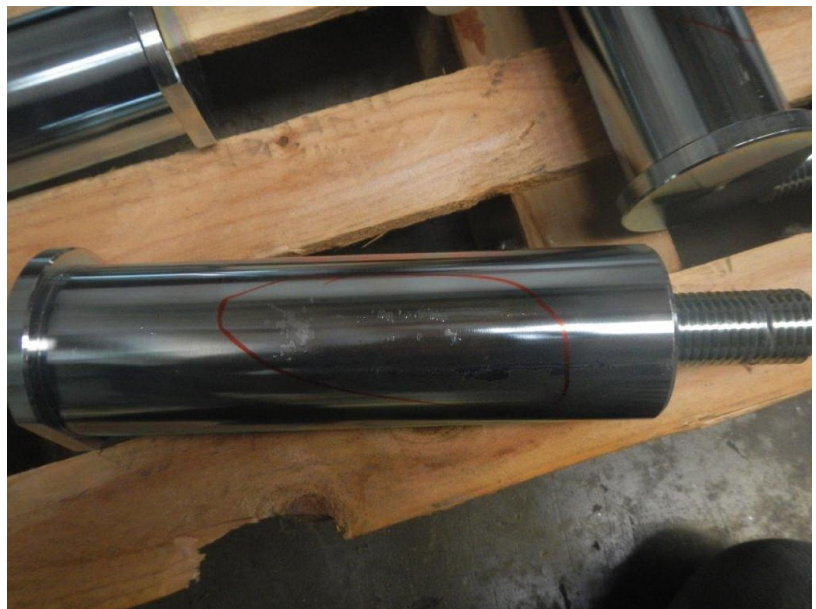
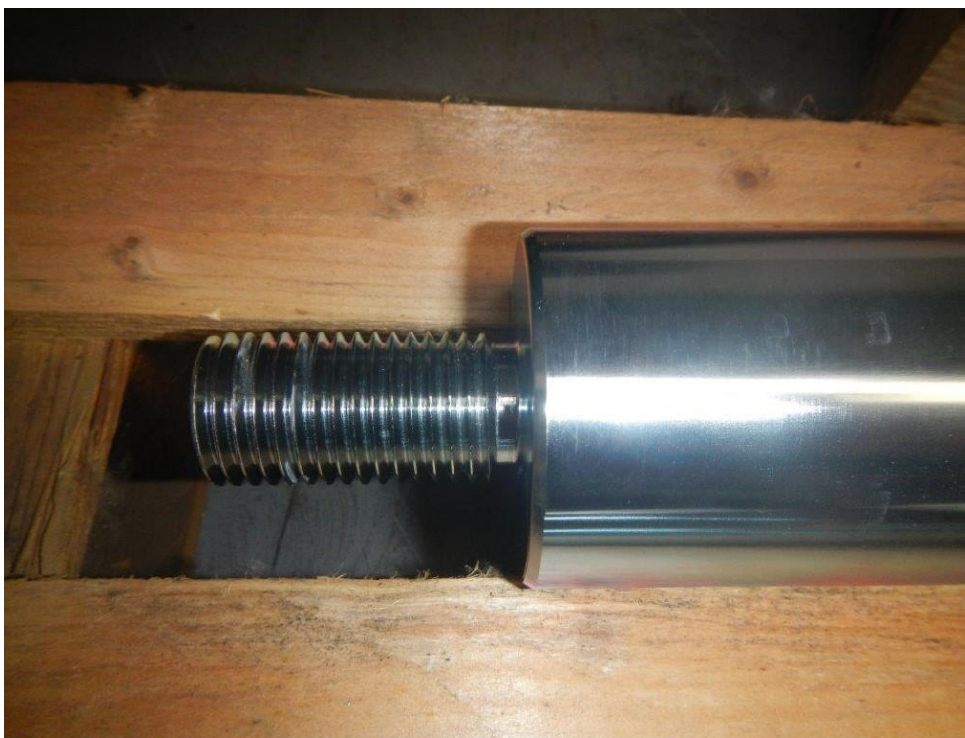
**Trattamento di zincatura elettrolitica non completo nel 100% della superficie, vedi foto pagina seguente.**

**In analisi da parte del fornitore**

**rimandare i pezzi al fornitore per sistemazione**
