國家運輸安全調查委員會

重大運輸事故調查報告

1120603 臺馬之星客貨船於連江縣福澳港外海失去動力事故

TTSB-MOR-24-07-001

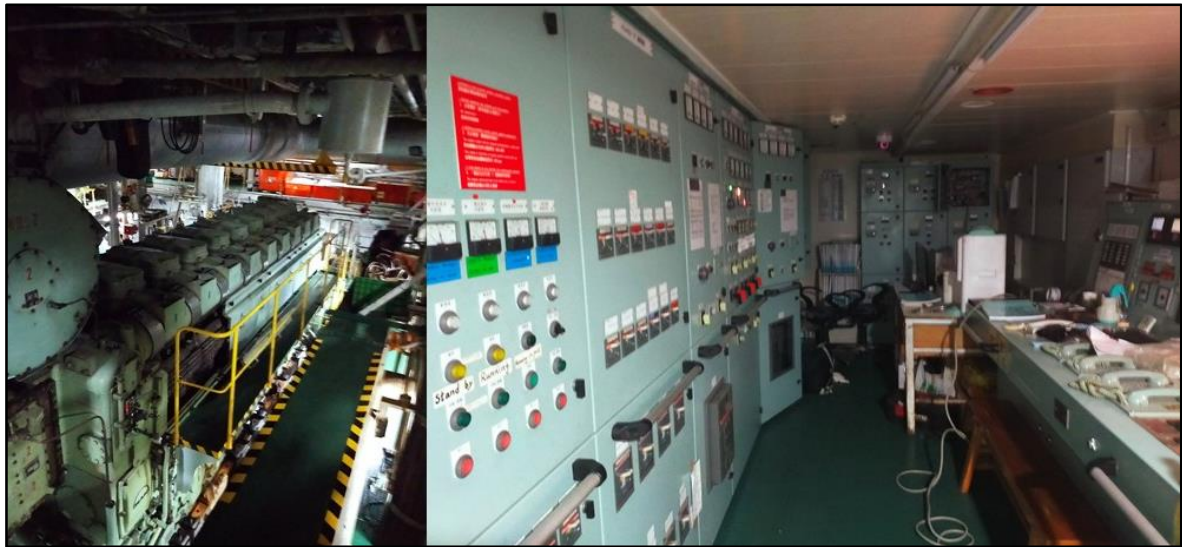
圖 6 機艙緊急照明

1. 臺馬之星 3 部發電機未啟動，全船僅依靠緊急發電機供電，機艙僅有緊急照明（詳圖 6）。

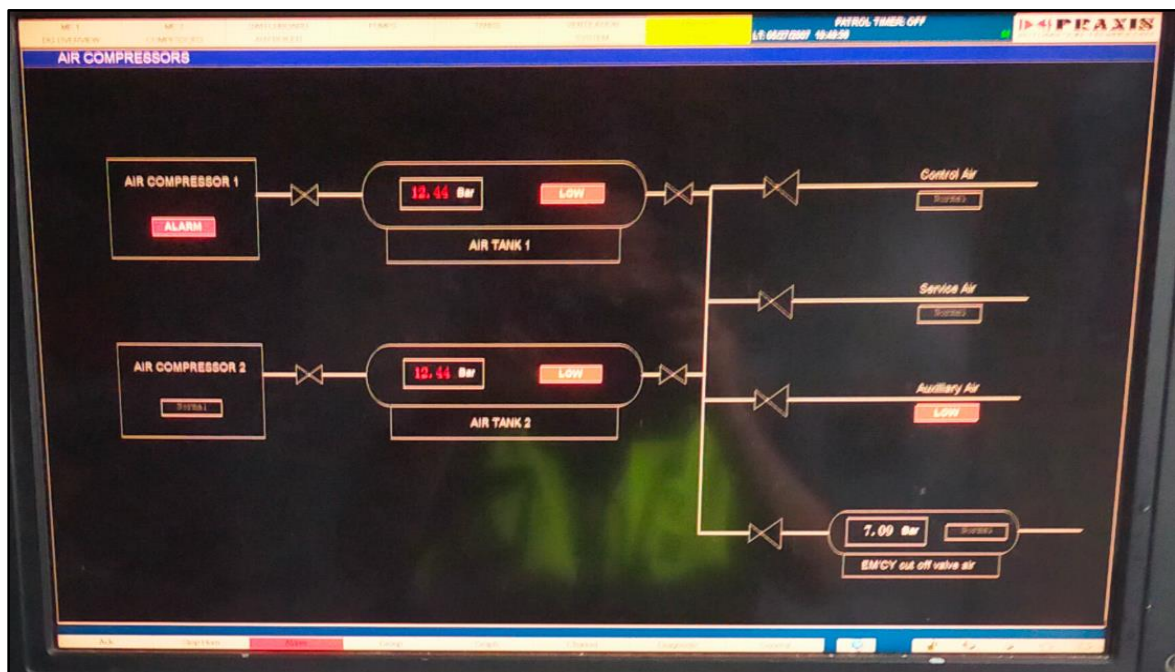
圖 7 機艙監控儀表顯示空氣櫃壓力不足之圖示

2. 機電技師發現啟動空氣壓力不足，無法啟動發電機及主機，故先啟動 2 號空壓機應急補充空氣櫃（詳圖 7）。

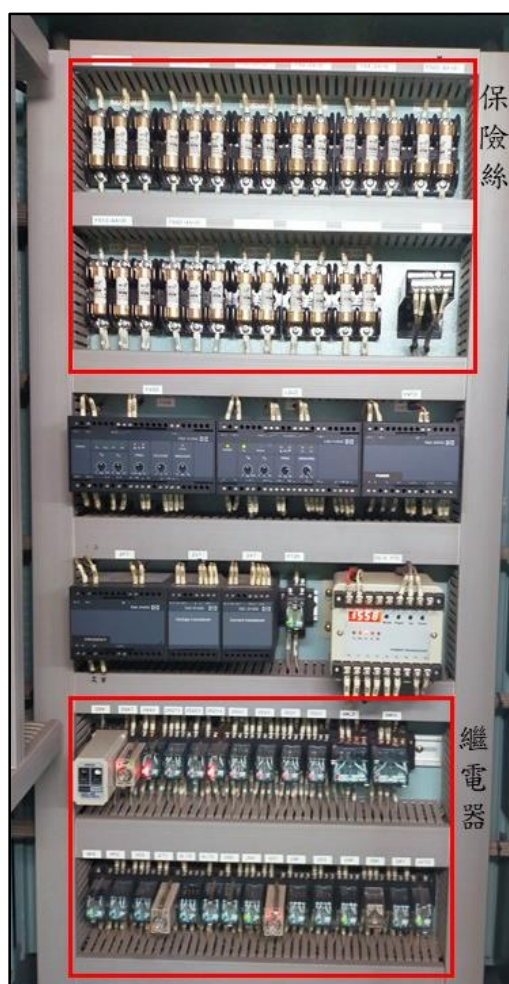
圖 8 主配電盤保險絲與繼電器

3. 機電技師檢視發電機主配電盤，發現警報繼電器（Relay）亮燈，表示警

報或 ACB 未復歸，經進一步檢查主配電盤警報相關之保險絲是否損壞，並將警報定時器及警報繼電器拔掉，待確認保險絲無損壞後，將保險絲及警報繼電器復位，此時主配電盤之警報繼電器已無亮燈，ACB 復歸。主配電盤保險絲與繼電器之照片詳圖 8。

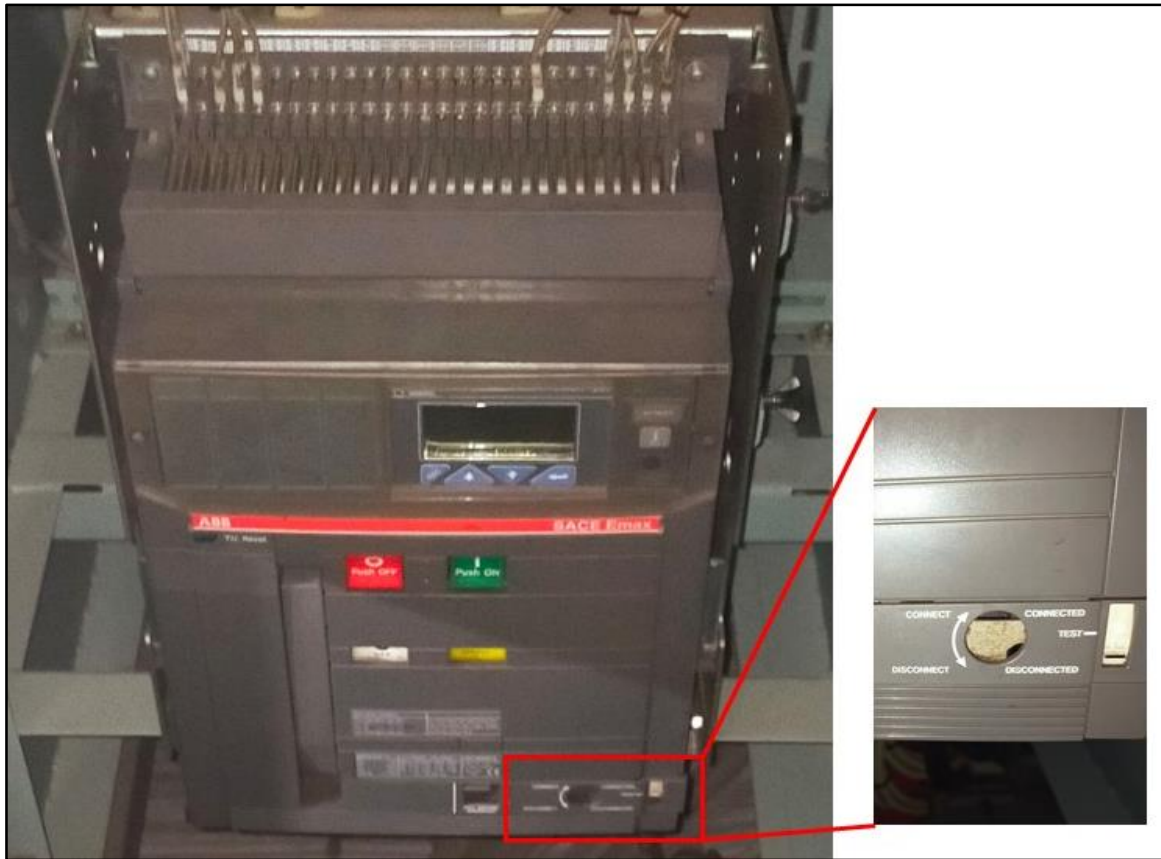
圖 9 ACB 旋鈕開關斷開及連接顯示處

4. 機電技師啟動 3 號發電機，但 ACB 無法併入電網，經機電技師檢查後，發現船員自行檢修時，將 3 部發電機主配電盤的 ACB 抽出後，僅將 ACB 推回，未以手把轉至定位。經查，臺馬之星發電機主配電盤之 ACB 於抽出或推回時，須使用手把將 ACB 旋鈕開關自斷開（Disconnect）轉至連接（Connect）的位置，ACB 斷開及連接顯示處詳圖 9。

經檢視，臺馬之星主配電盤及相關裝置位置處附近未放置斷電後復電程序書，使臺馬之星斷電時，輪機員僅憑過往經驗處理，致無法順利復電。機艙人員未按壓 ACB 復歸按鈕，僅按壓警報復歸按鈕，導致 ACB 無法投入。另外，機艙人員不知臺馬之星之主配電盤 ACB 抽出後，應以手把將 ACB 旋鈕開關轉至連接位置，若無轉至定位，即便按壓 ACB 復歸按鈕，亦會導致 ACB 無法投入。若於主配電盤及相關裝置位置處附近放置設備操作與緊急處理程序文件，輪機人員於斷電情況下，有助於按照程序書之步驟執行正確的復電程序。

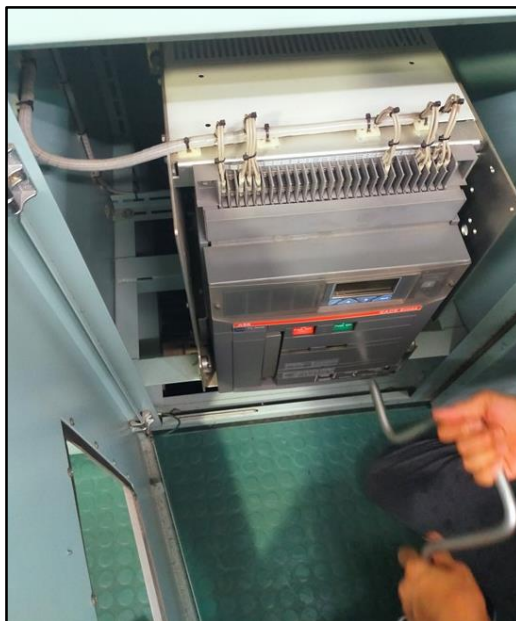
圖 10 船員以手把將 ACB 旋鈕開關轉動至連接位置

5. 船員以手把將 ACB 旋鈕開關轉至連接位置（詳圖 10）後，機電技師啟動 3 號發電機，ACB 順利併入電網，臺馬之星恢復正常供電。

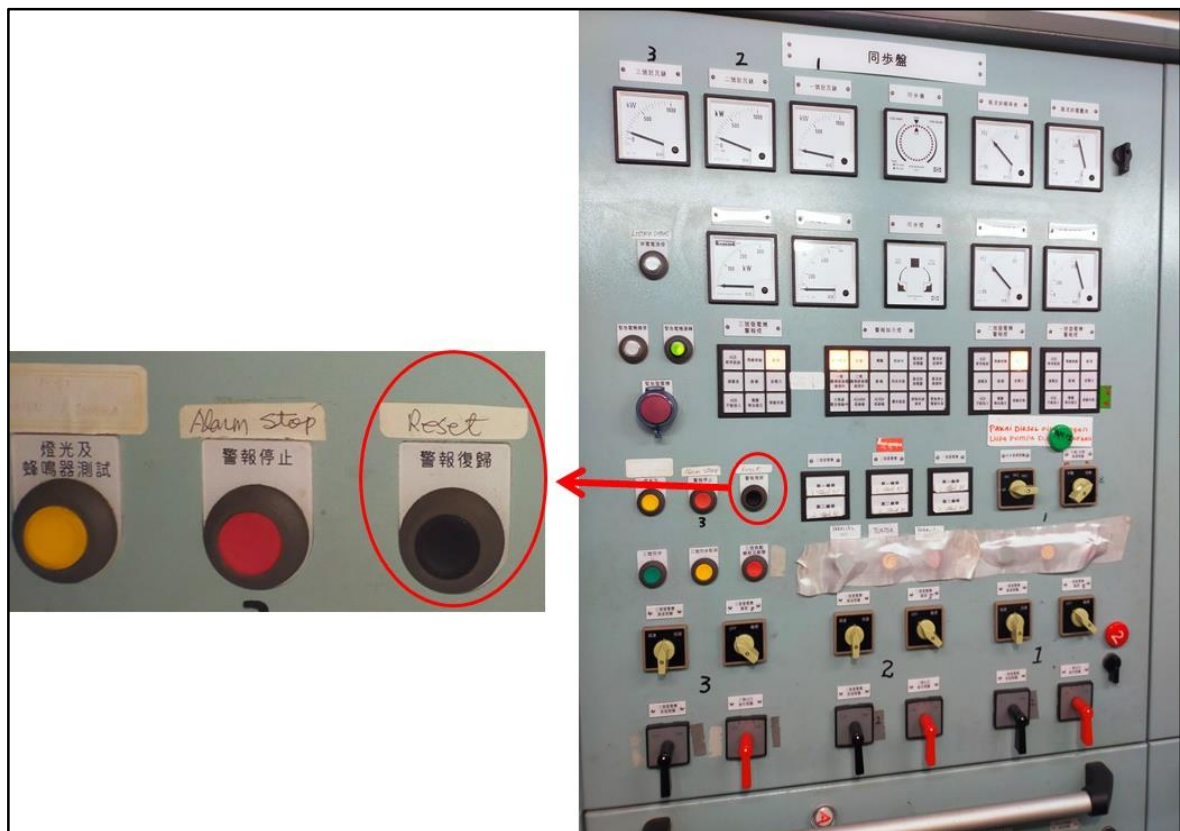
圖 11 同步盤警報復歸按鈕

經檢視發電機同步盤與主配電盤，發現於同步盤上有警報復歸按鈕（詳圖 11）及主配電盤有 ACB 復歸按鈕（詳圖 12），當 ACB 因警報與安全裝置跳脫時，按下警報復歸與 ACB 復歸按鈕，即可完成復歸動作。

經查，臺馬之星主配電盤及相關裝置位置處附近未放置斷電後復電程序書。

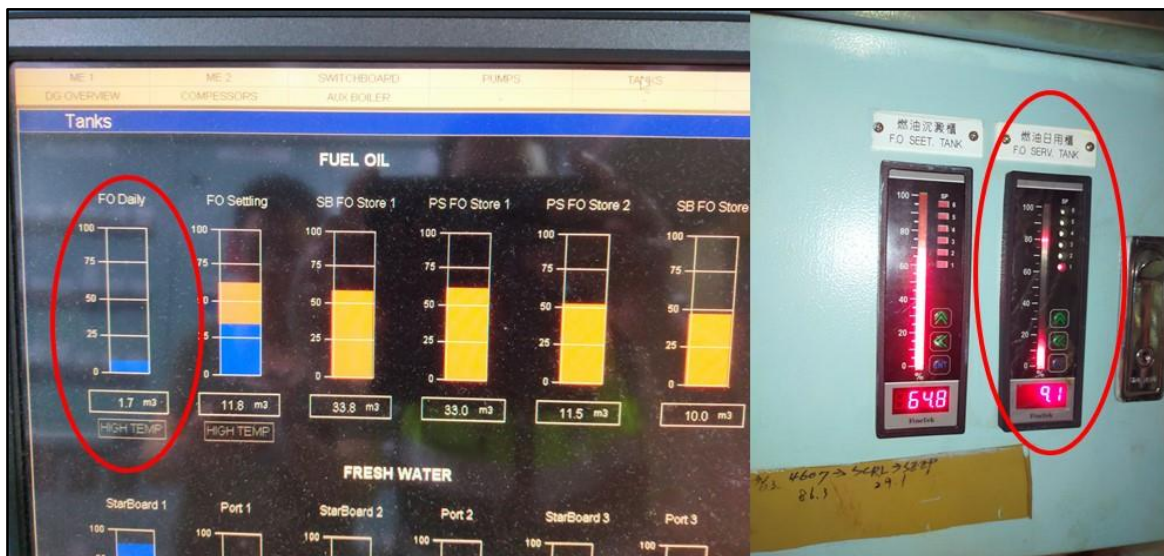
圖 13 臺馬之星 6 月 3 日停泊福澳港時重油日用櫃油位

臺馬之星 6 月 3 日停泊福澳港時，機艙監控系統重油日用櫃油位為 1.7 m³，現場液位計為 9.1 %（詳圖 13），此油位狀況已完全無法自重油日用櫃抽到油供給主機及發電機使用。

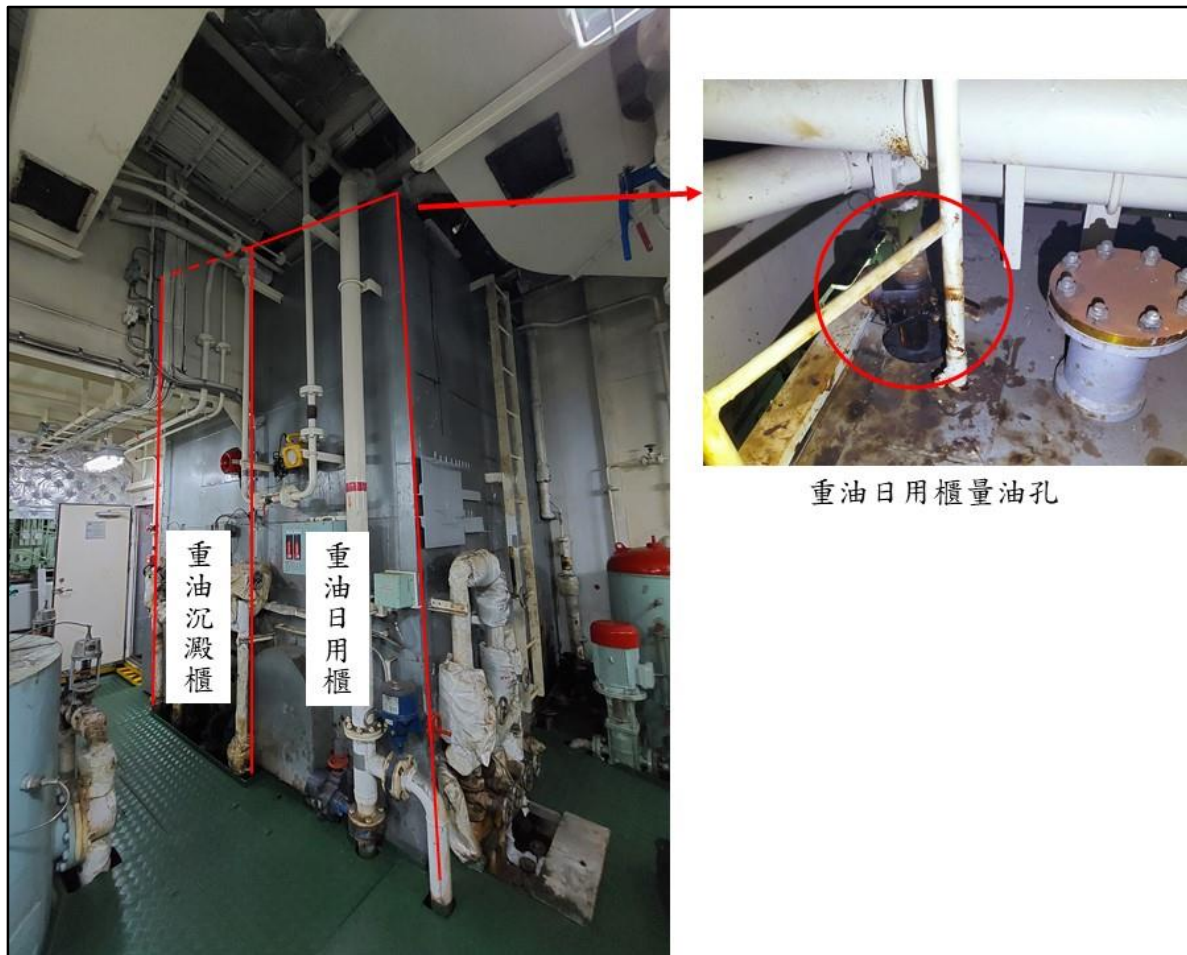
圖 14 重油日用櫃量油孔

為確認重油日用櫃實際油位與機艙監控系統顯示兩者是否存在差異，調查小組於 6 月 9 日偕同臺馬之星二管輪實際測量重油日用櫃油量，重油日用櫃量油孔位置詳圖 14。經使用油尺測量後，重油日用櫃實際油量¹²為 2.442 m³，機艙監控系統顯示油量為 3 m³；經比對，實際油量比顯示油量少 0.558 m³。

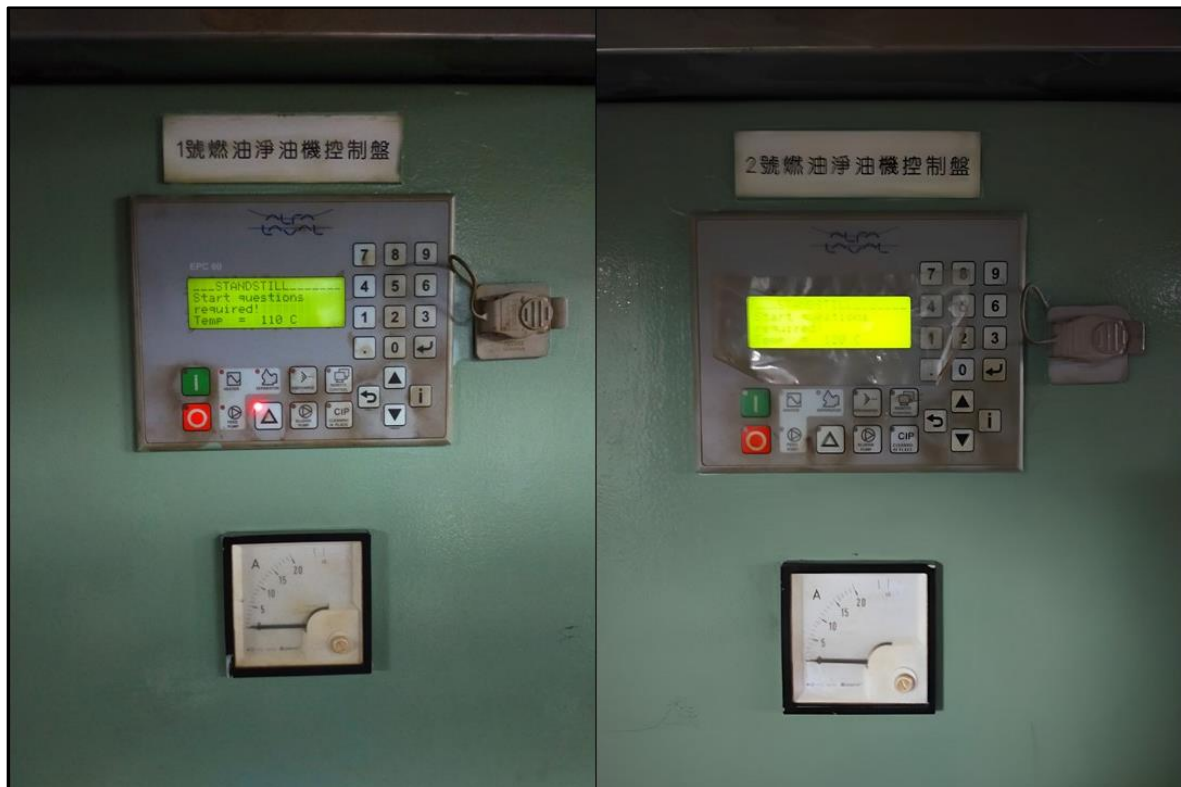
圖 16 燃油淨油機控制面板資訊

依據淨油機維修廠商服務報告，淨油機因高溫警報無法正常起動淨油。經檢查後發現電子蒸氣控制閥¹⁴故障，無法自動調節機械蒸氣閥開度。電子蒸氣控制閥圖片詳圖 17。

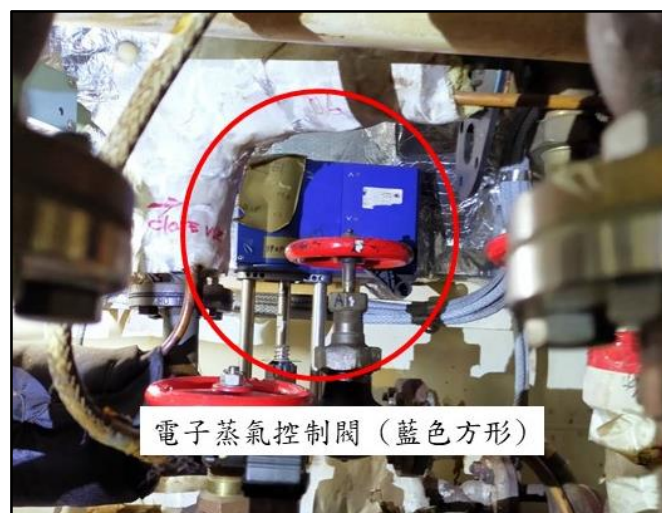
圖 17 電子蒸氣控制閥

依據燃油系統與失去動力過程與訪談摘要等事實資料，民國 112 年 6 月 2 日臺馬之星自基隆港駛往福澳港前，進行重油駁油程序並開啟燃油淨油機，但因重油經蒸氣加熱後，淨油機燃油進口溫度超過攝氏 100 度，觸發高溫警報，淨油機無法淨油至重油日用櫃，但機艙人員無法排除警報。事故後經淨油機維修廠商檢修，發現該高溫警報係因電子蒸氣控制閥故障，無法自動調節機械蒸氣閥開度，使重油過度加熱所致，非燃油淨油機損壞。

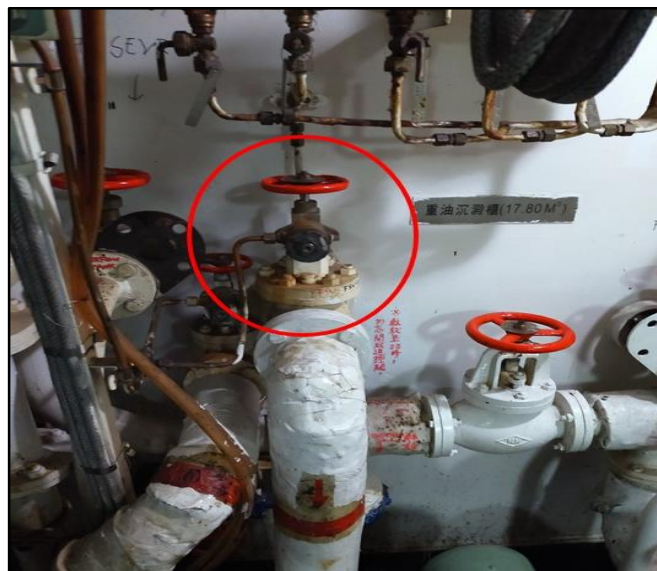
圖 18 重油日用櫃出口閥

1. 臺馬之星重油日用櫃出口閥位置在油櫃側邊下方，略高於油櫃底部，故會有部分燃油殘留於油櫃（詳圖 18）。
2. 臺馬之星機艙監控系統顯示重油日用櫃存量為 1.7 m^3 ，表示至少有 1.7 m^3 的重油無法經重油日用櫃出口閥供主機與發電機使用。
3. 輪機長憑藉過往經驗於機艙監控系統上查閱油位並推估存油，與日用櫃實際重油存量存在誤差。
