INFORME ÚNICO
IMPLEMENTACIÓN DE MEDIDA AMBIENTAL
“RESTAURACIÓN ÁREAS DE INTERVENCIÓN
TEMPORAL (INSTALACIÓN DE FAENAS, PATIOS DE
ACOPIO, FRENTES DE TRABAJO, ETC.) (MRVF-1)”

MAYO 2023 – ABRIL 2024

RES. EX. N°172/2016: PARQUE SOLAR FOTOVOLTAICO TAMARICO

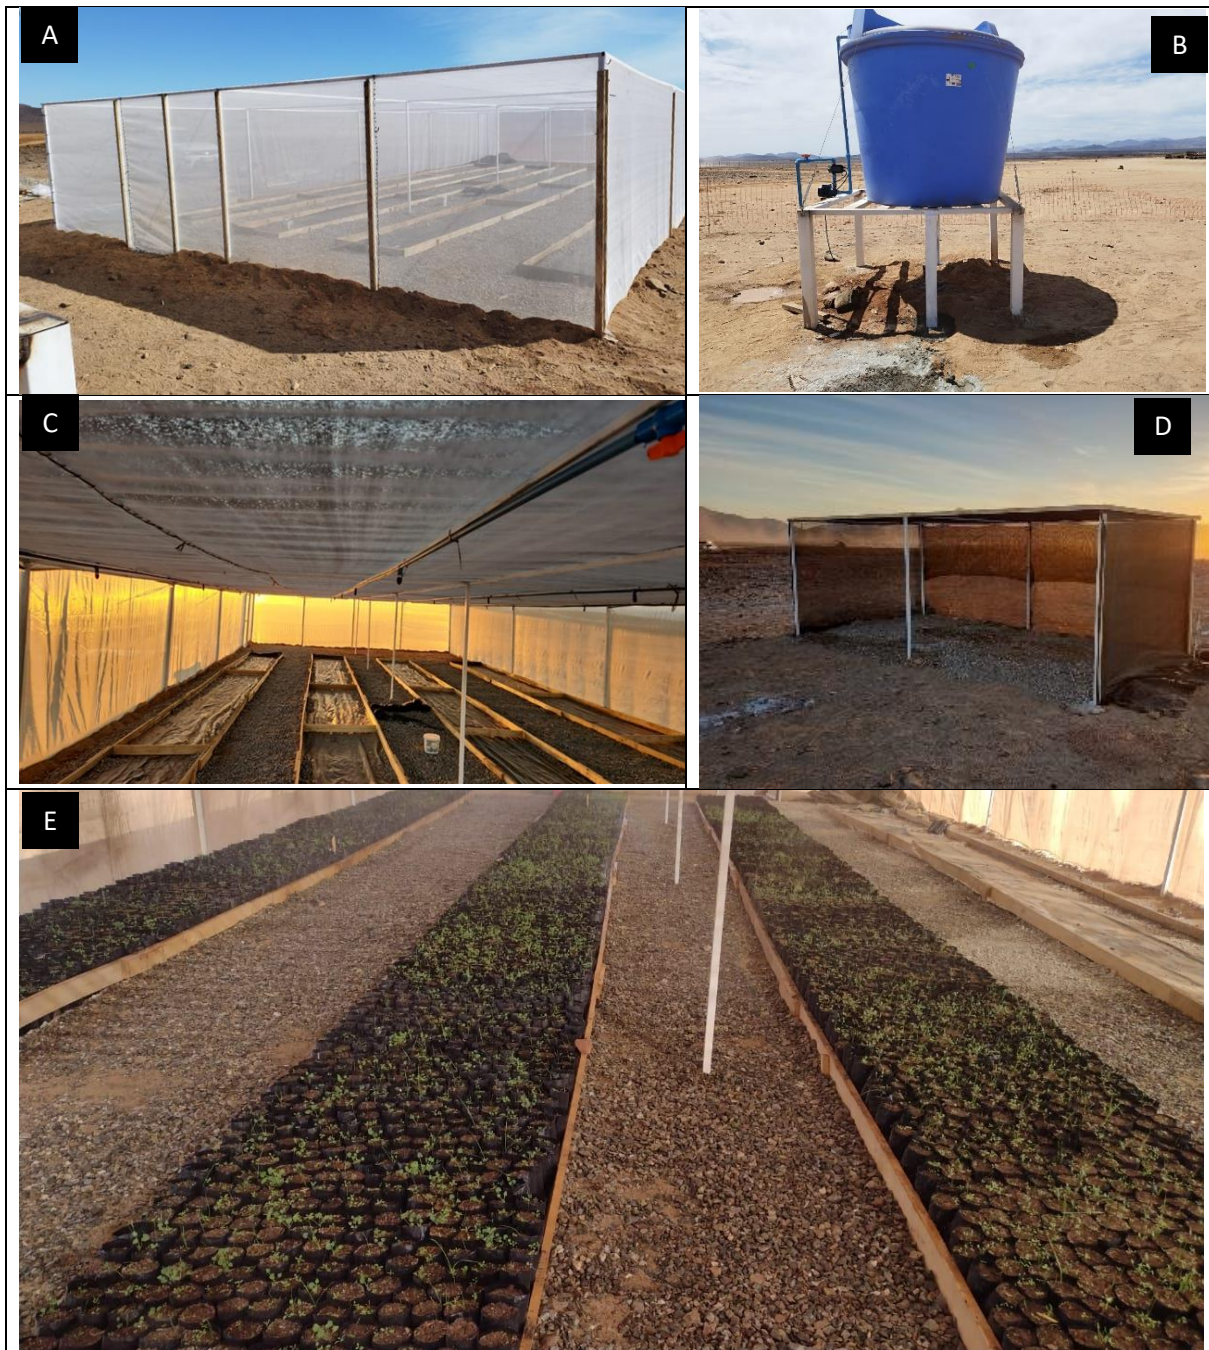
Se construyó una estructura diseñada para el cultivo de plantas, especies nativas del lugar con protección contra el daño de lagomorfos, aves e insectos mordedores (langostas). Sus dimensiones son de 8 metros de ancho, 18 metros de largo y 2 metros de alto. Hecha por perfiles de fierro de 40x30 en sus pies derechos distanciados a 4 x 4 metros; y estructura de techo en perfiles de 30/20. Solo techo con malla negra al 80%.

Figura 5-2. Registro fotográfico de infraestructura implementada (A: Vivero, B: Estanque, C: Sistema de riego, D: Acondicionamiento, E: Platabandas)

Al interior se construyó 4 platabandas con tapa pino de 1 metro de ancho, cubiertas con una carpeta anti-maleza afirmadas con grapas y estacas, para instalación de bolsas, con pasillos de 50 cm de ancho, también con carpeta anti-maleza. Piso y platabandas fueron cubiertas con carpeta anti-maleza.

Se instaló sistema de riego automático aéreo con aspersores en vivero, para el riego y mantenimiento de plantas. Dentro del invernadero, se instaló un sistema de riego con conexión $\frac{3}{4}$ en PVC, con salida en micro jet, teniendo como ángulo de 360° de riego, en una conexión recta de 4 mm. Estas fueron colocadas cada 3 metros, en una conexión aérea para formar así un tipo de niebla dentro del sombreadero. Cada instalación de riego quedó sujeta a un perfil de fierro 15x15.

Al lado sur del vivero, se construyó una base en perfil 100x100 cm de un metro de alto, con una base de platina 200x200 cm. Sujeto a fundaciones de cemento (40x40x40 cm) con pernos de hilo corrido, soldados a perfil tipo canaleta 150x150 cm. Se instaló una bajada de agua en una tubería de pvc de 1 pulgada con reducción $\frac{3}{4}$ para realizar riego. Sobre ella se dispuso una copa de agua (estanque) de 3.400 litros de capacidad.

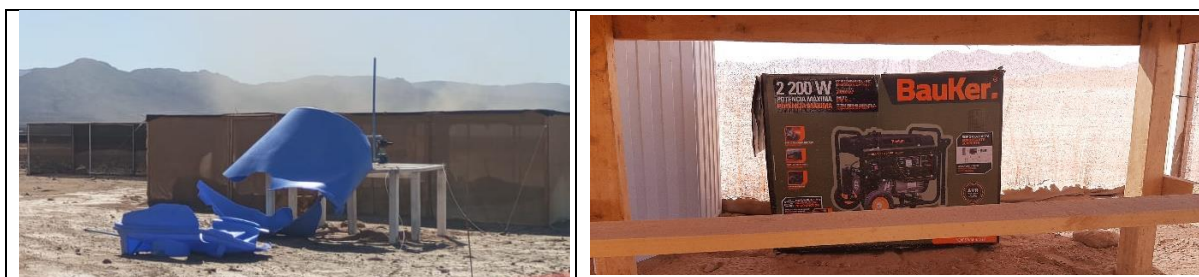
Se deja constancia que el día 26.01.2024 a las 17:05 hrs. en dependencias de Parque Solar Fotovoltaico Tamarico la infraestructura instalada sufrió de un acto vandálico, donde se produjo la destrucción del estanque para riego y el robo del generador eléctrico marca Bauker 2200 Watts que aportaba energía para la bomba de impulsión de agua. Los hechos fueron denunciados a la autoridad policial bajo constancia N°106703 Parte 159 en 3era Comisaría de Vallenar, Atacama (véase Anexo C).

Figura 5-3. Registro fotográfico del daño causado por acto vandálico en estanque de riego y robo de equipo generador eléctrico (embalaje vacío).

En virtud del acto vandálico indicado en numeral 5.2 del presente documento, se debió realizar la reposición de la infraestructura con un nuevo estanque de riego, reparación de conexiones dañadas y un nuevo generador eléctrico para habilitación de energía. El uso de las instalaciones para las actividades programadas de producción y propagación de plantas se vieron interrumpidas por este hecho; incidiendo en la cantidad y vigor de plantas que a la fecha se encontraban en proceso de crecimiento, en el periodo reportado. Si bien, dicha materia no forma parte del alcance del presente reporte, es un antecedente que incidió en actividades dependientes del uso de vivero descritas en el Apéndice 5.1 del Plan de Manejo Biológico actualizado de la Res. Ex. N°172/2016 Atacama del Parque Solar Fotovoltaico Tamarico.

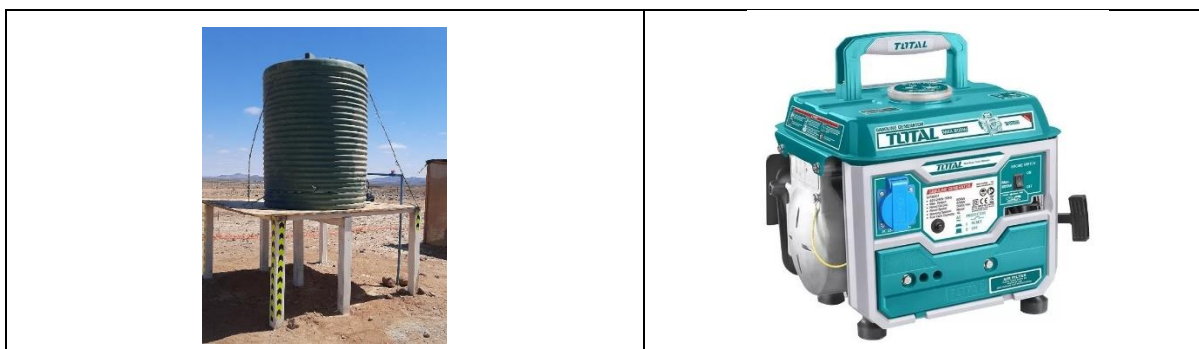
Figura 5-4. Detalle fotográfico de infraestructura e insumos repuestos.

Se finalizó la reparación y reposición de la infraestructura dañada logrando la habilitación y operatividad del vivero a partir del 27 de marzo de 2024. En Tabla 9 se presenta un detalle de principales insumos repuestos.

Descripción	Unidad	Cantidad
Estanque de riego 2.200 litros	Unidad	1
Generador eléctrico Marca Total 3Hp	Unidad	1

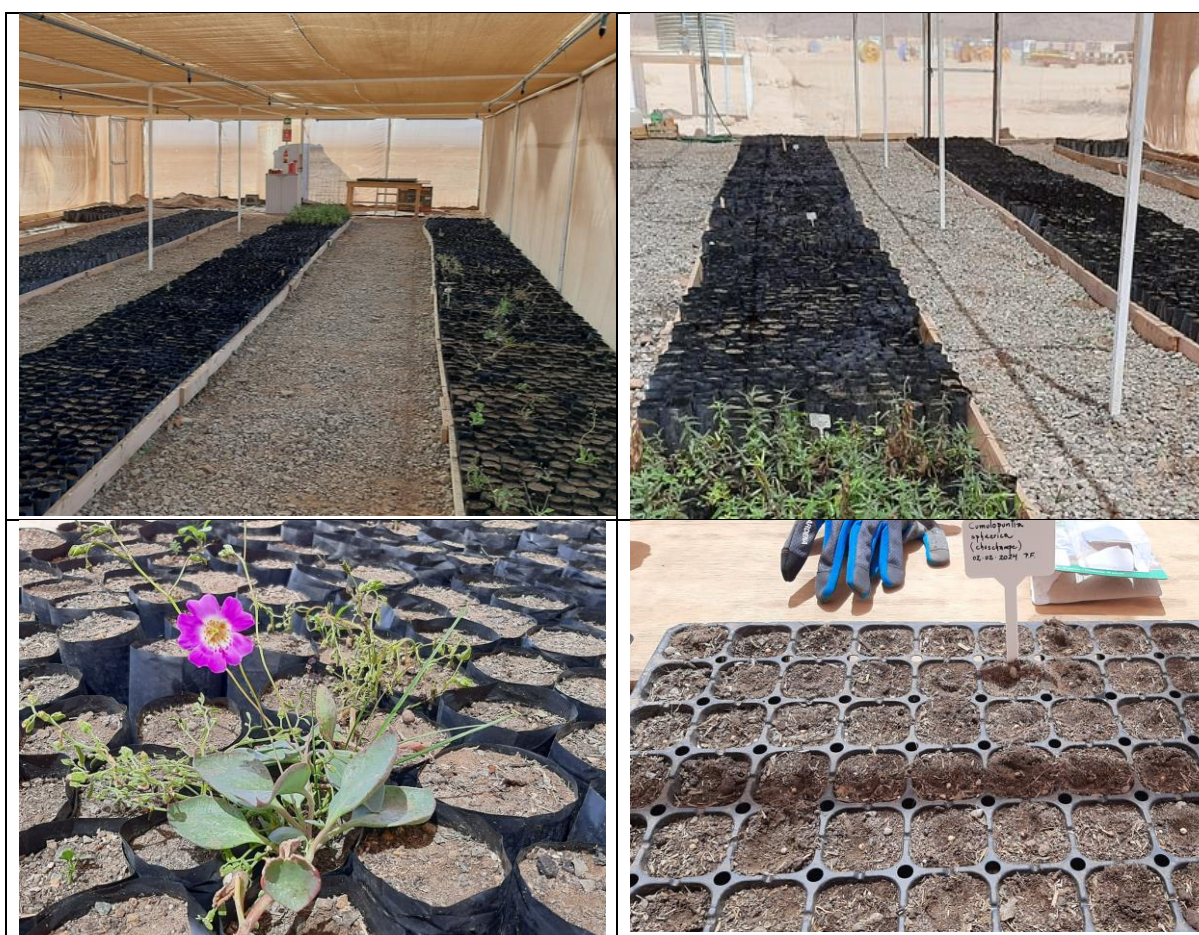
Figura 5-5. Registro fotográfico de infraestructura y estado de vivero después de incidencia reportada.
