工地现场安全报告

日期：2023年10月20日

地点：XX建筑工地

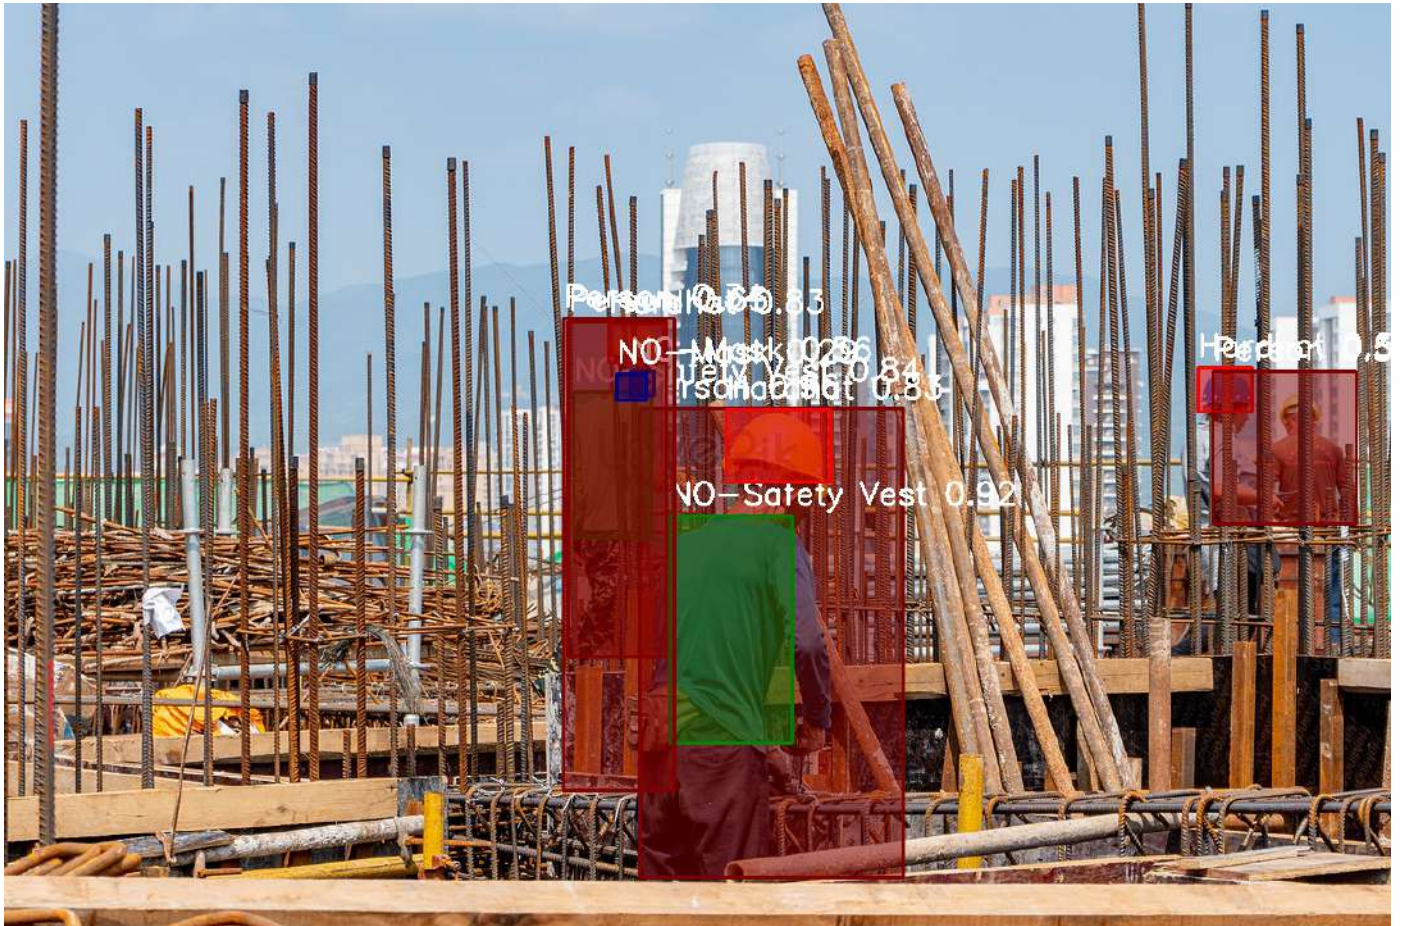
场景1

- 安全问题描述：
 - 此场景中可以看到多名工人正在工作。其中，有2名工人未穿安全背心（NO-Safety Vest），这不符合工地安全规定，可能导致事故的发生。
 - 大部分工人都佩戴了安全帽（Hardhat），但有1名工人未戴安全帽，这同样是一个安全隐患。
 - 此外，场景中有2名工人未佩戴口罩（NO-Mask），在粉尘和化学物质较多的环境中，这可能导致健康风险。

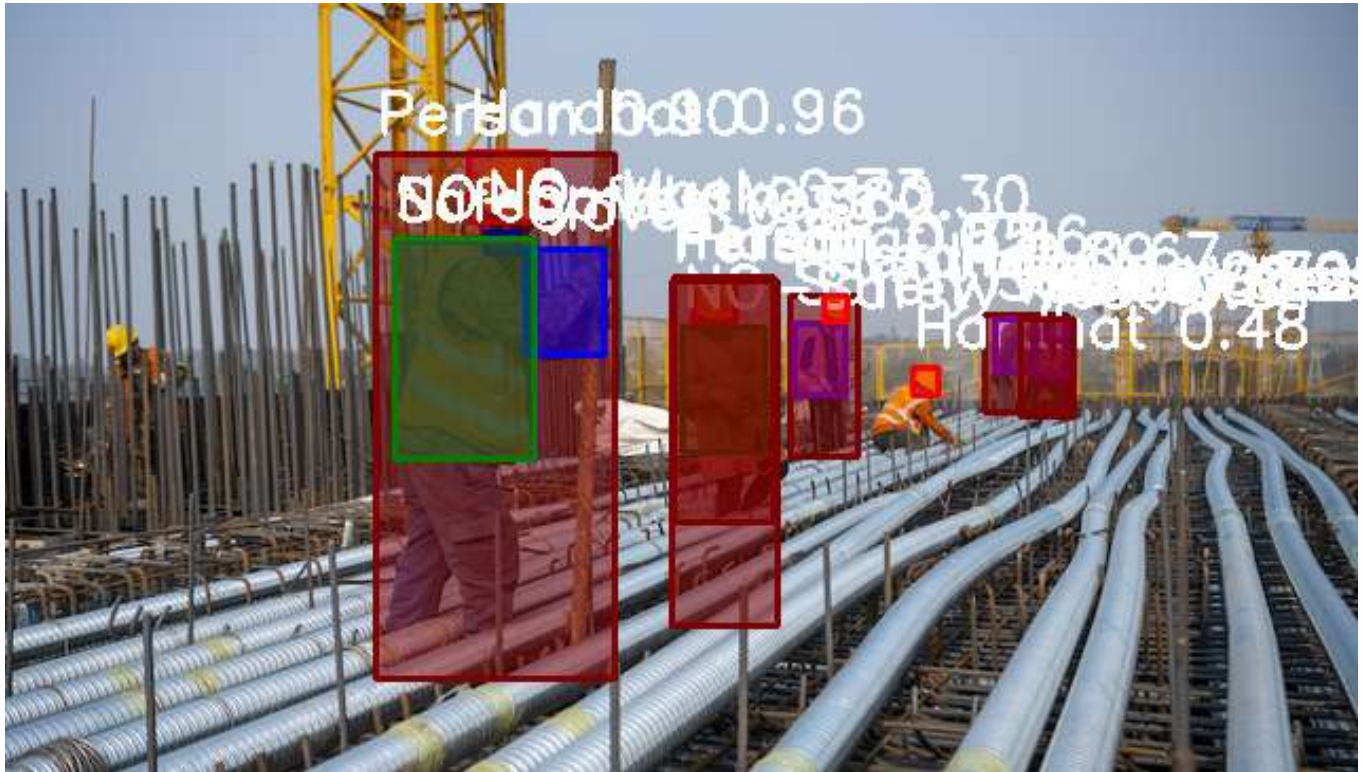
场景2

- 安全问题描述：
 - 场景中有6名工人，整体上佩戴了安全帽的比例较高（4个），仅有2名未穿安全背心（NO-Safety Vest）。
 - 1名工人未佩戴口罩（NO-Mask），另外工人的数量标准上应更为严格，以应对施工中的潜在健康危害。
 - 注意到有数名工人穿戴了手套（Gloves），但整体安全保护措施仍显不足。

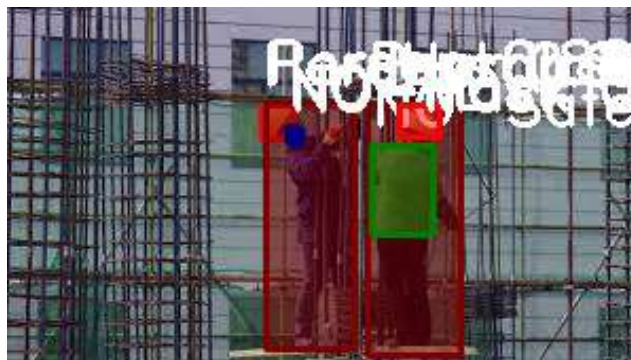
场景3

- 安全问题描述：
 - 场景中有4名工人，其中2名未穿安全背心（NO-Safety Vest）。安全背心对于增强工人可见性至关重要。
 - 2名工人同样未戴口罩（NO-Mask），在施工的灰尘及其他有害颗粒物存在下，口罩的缺失会增加工人健康风险。
 - 大部分工人都戴了安全帽，但仍然有隐患存在。

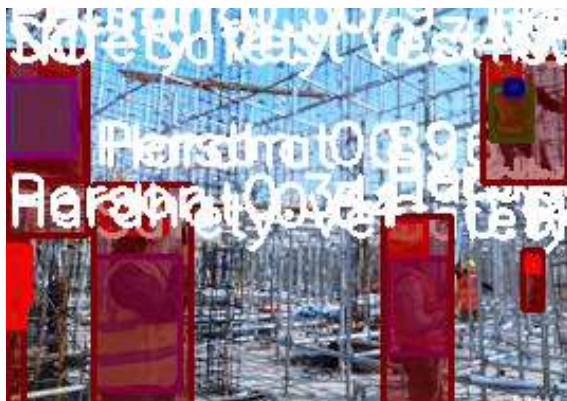
场景4

- 此场景显示出7名工人在工作，其中5人穿戴着安全帽，整体安全意识较强。
- 然而，2人未穿安全背心（NO-Safety Vest），这在视觉上降低了工人在工作中的可见度，增加了被其他机械设备误伤的风险。
- 还有一名工人未佩戴口罩（NO-Mask），在施工中应加强个人防护。

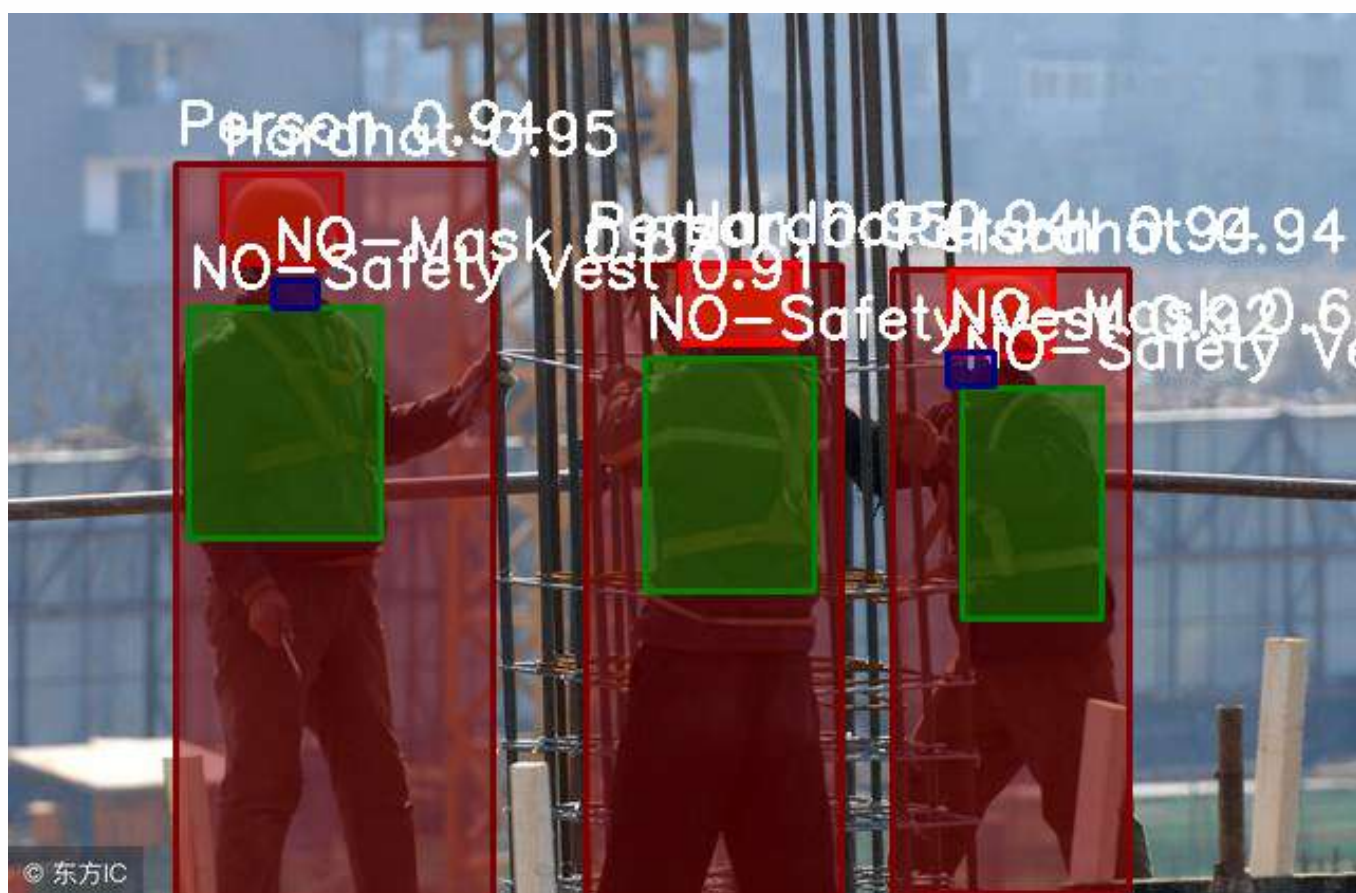
场景5

- 场景中有6名工人及3个安全帽的佩戴情况较为良好，但有3名工人未穿安全背心（NO-Safety Vest）。

- 口罩佩戴情况不佳，有2名工人未佩戴口罩（NO-Mask），在可能存在有害粉尘的环境下，这是非常严重的安全隐患。
- 在该场景中，整体情况显示出虽然有些工人具备一定的安全意识，但相对来说，仍需提高其防护措施。
