RK903/RK901 贴片对策

深圳硬件组

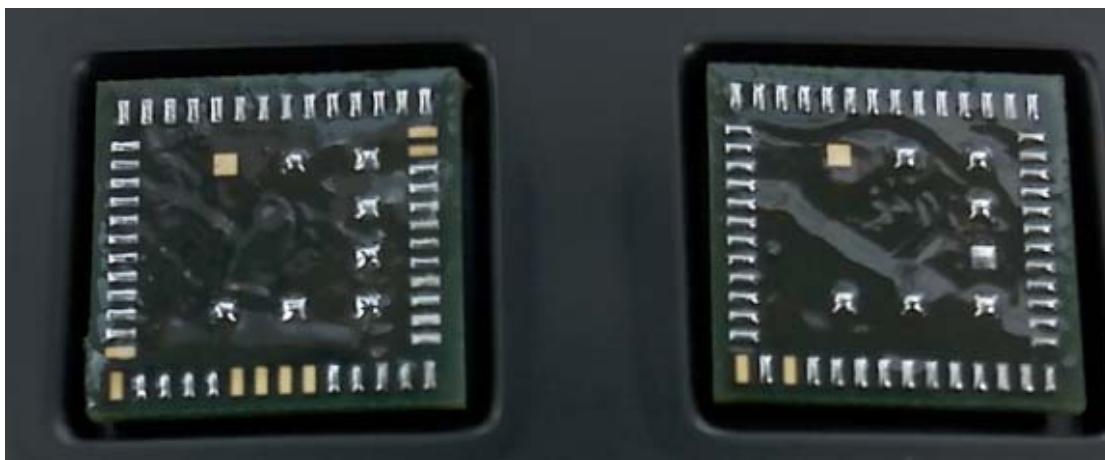
1: 焊盘不上锡存在两个方面的原因:

- 贴片前模块没有进行相应烘烤;
- 模块中间的八个接地焊盘上锡太多, 致使模块轻微翘起;

(不上锡的图片)

- 1: 模块在生产时必须烘烤, 具体的时间视使用条件而定, 一般 4~24 小时;
- 2: 在开钢网时, 如果中心焊盘面积为 $0.8 \times 0.8 \text{mm}^2$, 钢网面积需内缩 33%~40%;
- 3: PCB 封装修改: 加大焊盘间距, 中间的接地焊盘改小, 周围的焊盘尺寸加长。封装图如下,

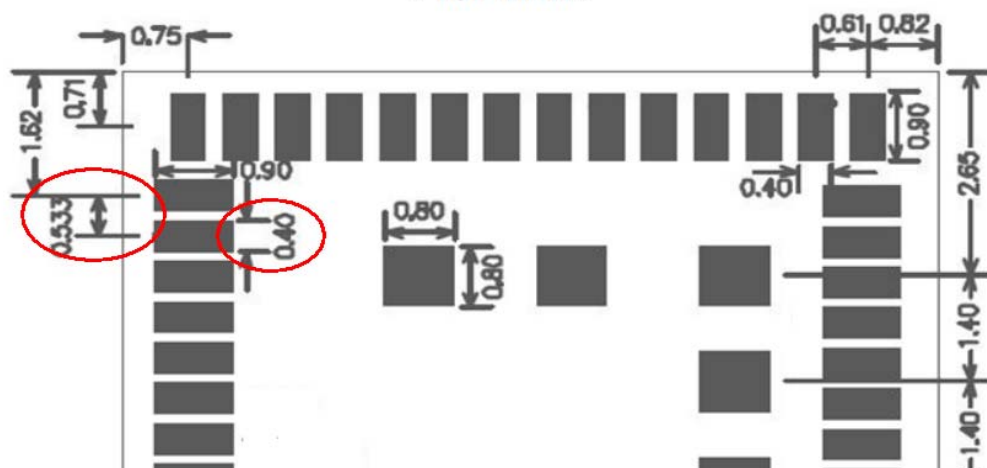
< TOP VIEW >

2: 脚位之间短路: 目前我们推荐的 PCB 封装有两排焊盘之间的间距只有 0.133MM, 间距偏小, 如贴片定位不准, 容易引起短路。
