## INFORME DE INSPECCIÓN DIARIA

### REPORTE N°17

Fecha de Inspección: 25/5/2021  
Autor: Sebastian Pavez Altamirano

N° de API: 123621      N° de Contrato: 532234      Nombre de Proyecto: Proyecto N°1  
Empresa Contratista: BELCOM INGENIERÍA Y CONSTRUCCIÓN LTDA.  
Fecha de Inicio: 15/5/2021      Fecha de Terminación: 23/5/2021      Especialidad: Ingeniería Eléctrica y Electrónica  
Referencias Utilizadas:

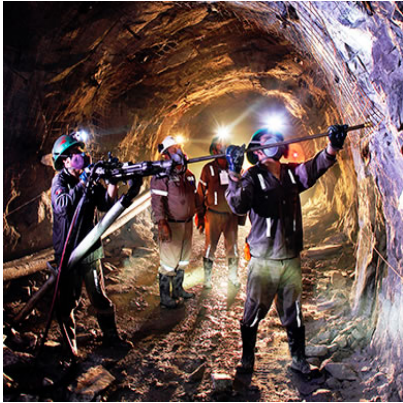
**SUB ACTIVIDAD:** Retiro de Material Excavación a Botadero

**OBSERVACION:** Bonefish

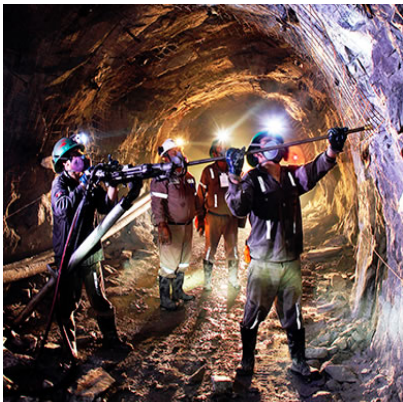
**SUB ACTIVIDAD:** Retiro de Material Excavación a Botadero

**OBSERVACION:** Reporte

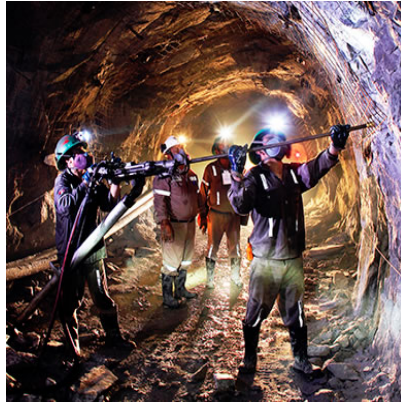
**SUB ACTIVIDAD:** Replanteo y Trazado Pavimentos y Rack's Almacenaje

**OBSERVACION:** Reporte

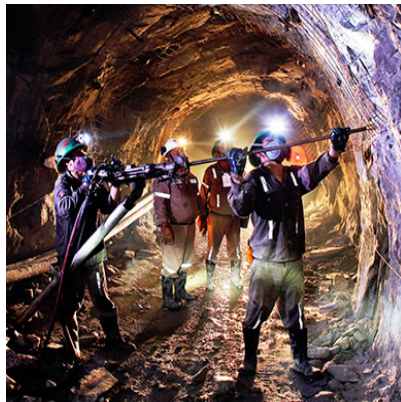
**SUB ACTIVIDAD:** Excavación de Fundaciones Rack's de Almacenaje

**OBSERVACION:** Retenerte

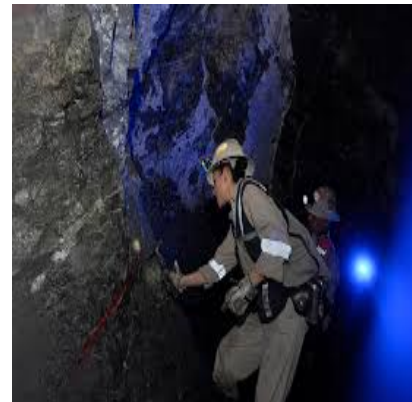
**SUB ACTIVIDAD:** Excavación de Fundaciones Rack's de Almacenaje

**OBSERVACION:** Hola
